WALDEMAR HABEREY

Neues zur Wasserversorgung des römischen Köln

II. Teil

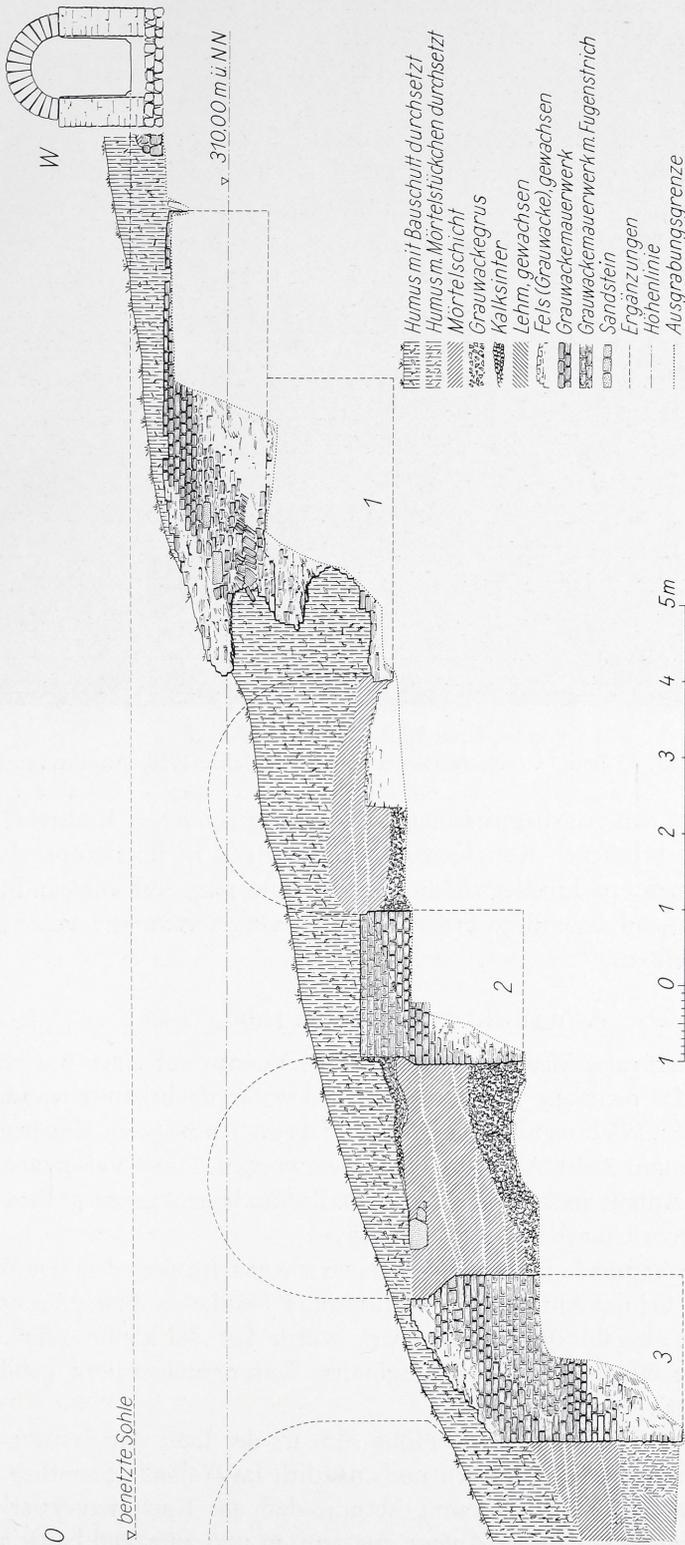
23 Vussem, Kreis Schleiden.
 Der Aquädukt. Profil mit den
 Pfeilern 1-3, Grabungsbefund.
 Maßstab 1 : 100.

Pfeiler 1: Sohle bei 307,4 m über NN. Stark beschädigt, nicht ganz freigegeben. 7 m lang, oben 1,8 m; im Fundament 2,2 m breit. Der Verlauf der Ausbruchgrube auf der Ostseite des Pfeilers mag seine Ursache darin haben, daß dort ursprünglich ein schwerer Sandsteinblock als Kämpferplatte gesessen hat. Solche Blöcke sind auch anderwärts bevorzugt ausgebrochen worden, wie zum Beispiel die Leitung für Metz am Aquädukt von Jouy aux Arches zeigt, wo zum Teil nur diese Platten ausgebrochen worden sind¹².

Pfeiler 6: Sohle 300,5 m über NN. Fundament 2,4 m lang; 1,4 m über Sohle auf der Ostseite Reste einer mörtellosen Blockverblendung aus Sandstein. Davon zwei Schichten erhalten. An der Westseite geringer Rest einer ähnlichen Verkleidung. Dagegen sind die Außenseiten – also Nord- und Südwand – anscheinend nicht verkleidet gewesen (Abb. 42). Der unterhöhlende Ausbruch an der Ostseite von Pfeiler 5 mag ebenfalls von einer ähnlichen Verkleidung herrühren, deren Quadern ausgebrochen sind.

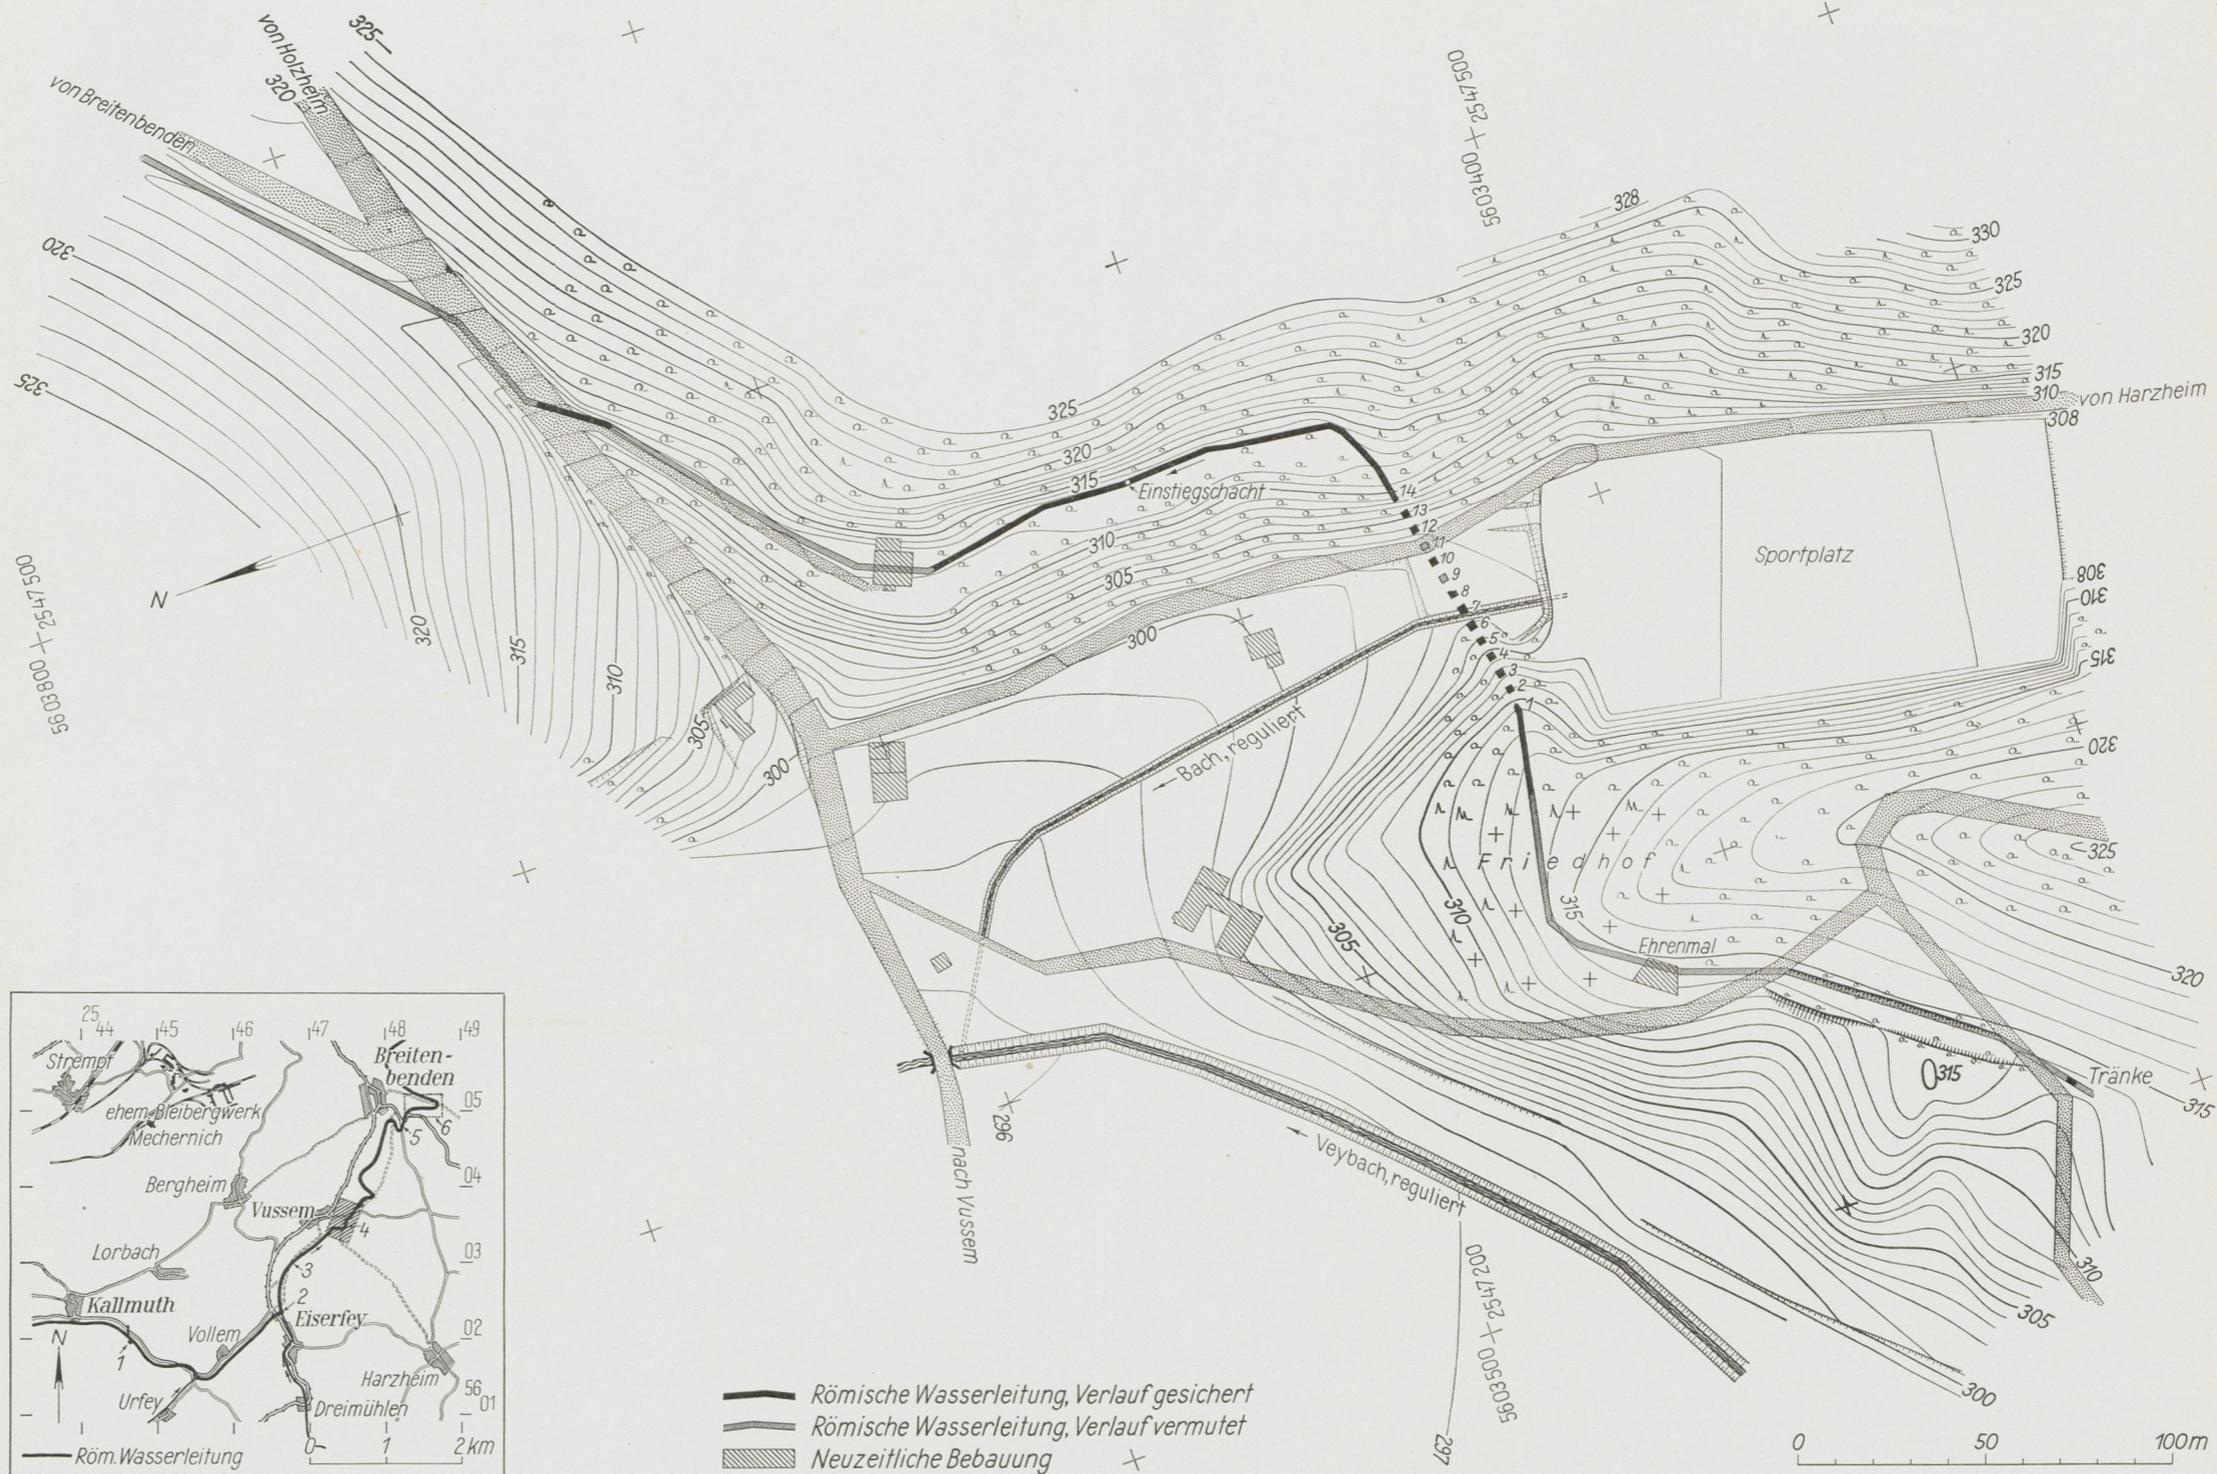
25 Vussem, Kreis Schleiden.
 Verlauf der römischen Wasserleitung nach Köln mit den Resten des Aquäduktes (Punkt 4 der Übersichtskarte 1 : 100 000). Maßstab 1 : 2 000.

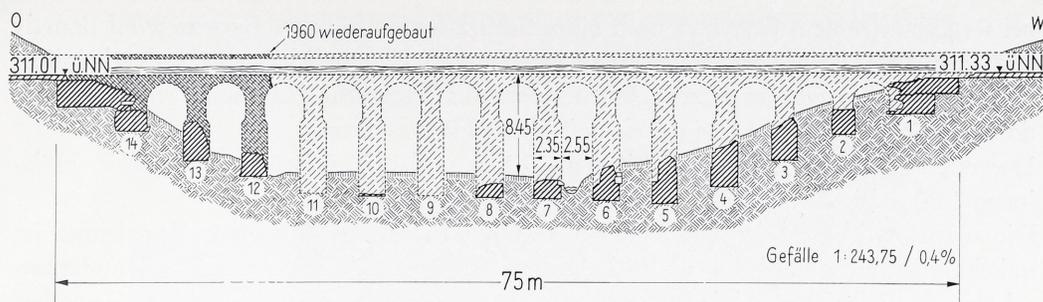
26 Vussem, Kreis Schleiden.
Grabungsbefund und Rekonstruktion des Aquäduktes. Ohne Maßstab.

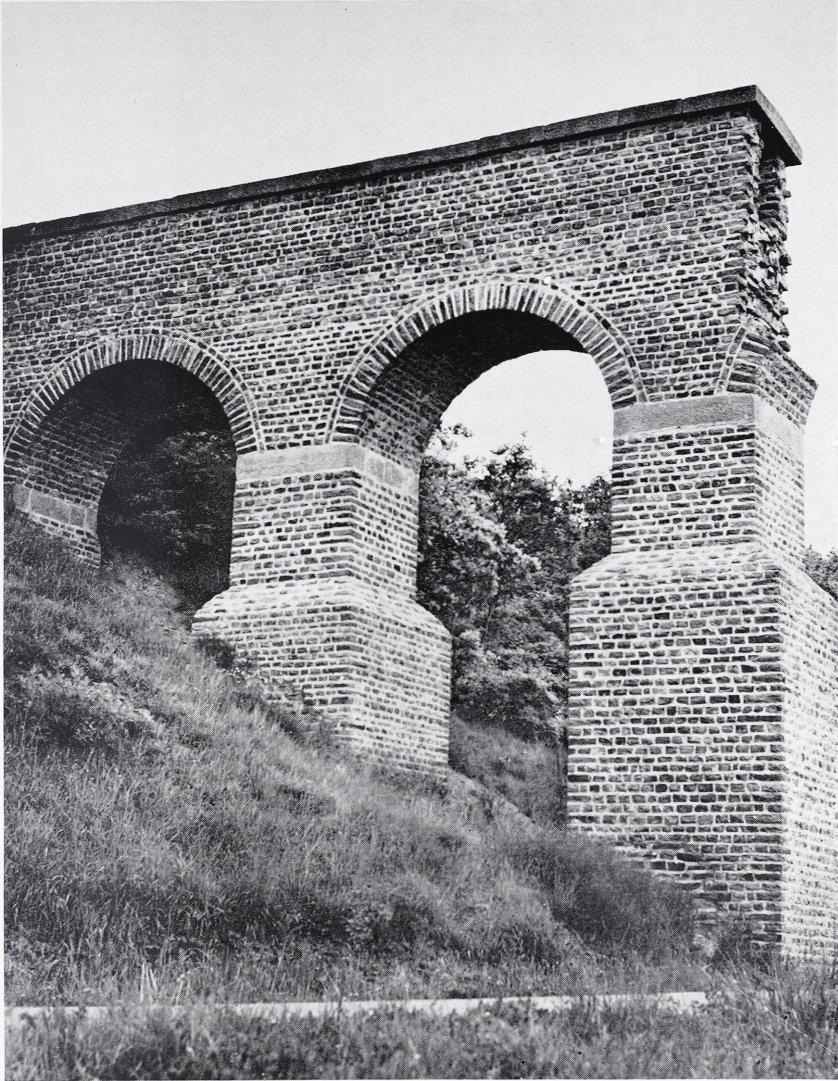
27 Vussem, Kreis Schleiden.
Das wiederaufgebaute Stück des römischen Aquäduktes auf den Pfeilern 12–14,
von Norden gesehen.

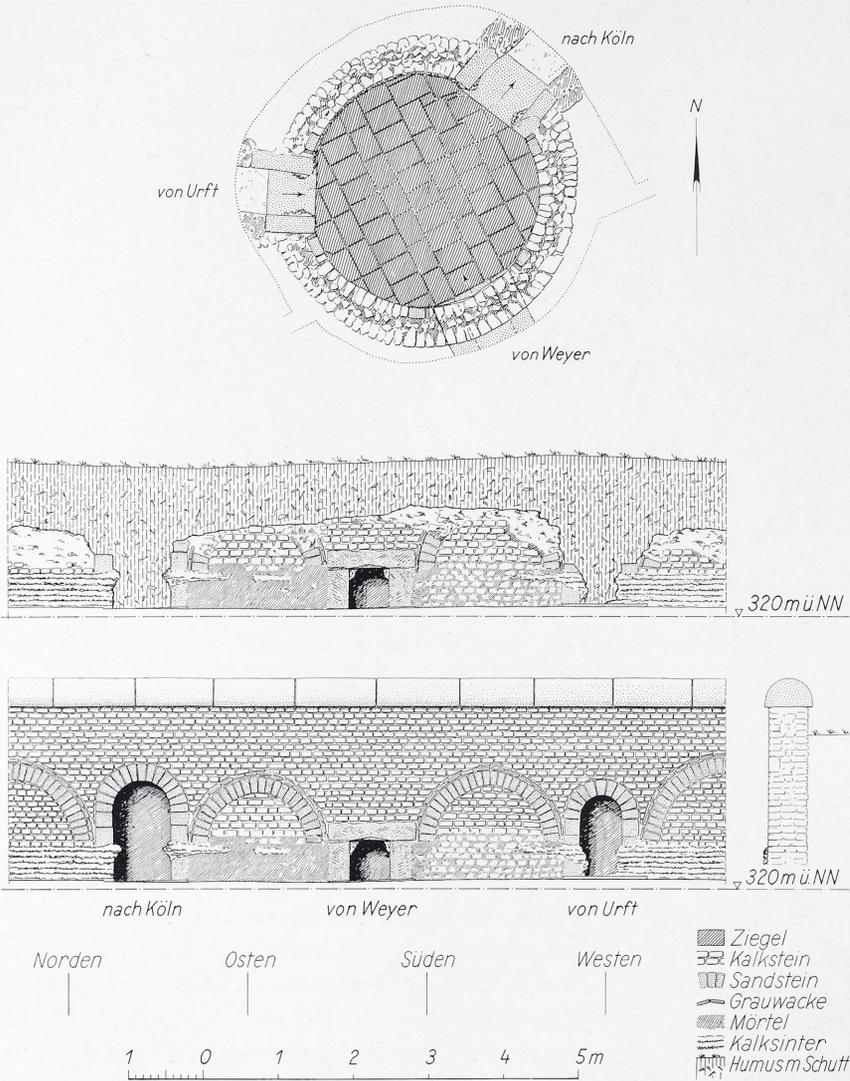
30 Weyer-Eiserfey, Kreis Schleiden. Das Sammelbecken.
 Oben: Grundriß; Mitte: innere Wandfläche abgerollt; unten: Rekonstruktion.
 Maßstab 1 : 100.

Das Bauwerk ist ein kreisrundes Becken von 3,05 m lichtem Durchmesser, seine Sohle liegt 320 m über NN und 2 m unter der heutigen Oberfläche, die wohl auch etwa der römischen entsprechen wird. Die Ringmauer ist 0,52 m stark, aus sauber zugerichteten Natursteinen exakt errichtet, den Boden bilden Ziegelplatten. Die Innenwand war mit rotem Wasserputz ausgekleidet, der größtenteils abgewittert ist. Die Mauerkrone war ursprünglich mit Sandsteinblöcken von halbrundem Querschnitt abgedeckt, von denen noch einige im Beckeninnern vorgefunden wurden. Von den zwei eingehenden Kanälen und dem einen abgehenden ist nur der von Dreimühlen herkommende bis obenhin erhalten: im Lichten 0,54 m breit und 0,54 m hoch. Dieser Einlauf wird von zwei aufrecht

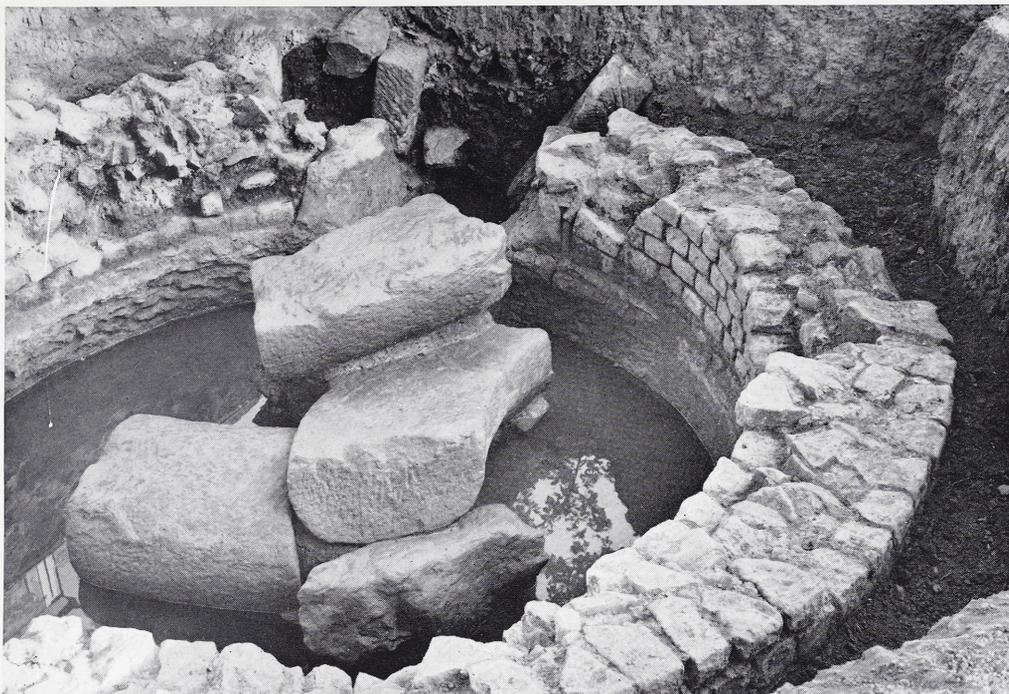
31 Im Hintergrund der beschädigte Auslauf nach Köln. Im Inneren die Zinnensteine im Zustand der Auffindung. Blick von Südwesten.

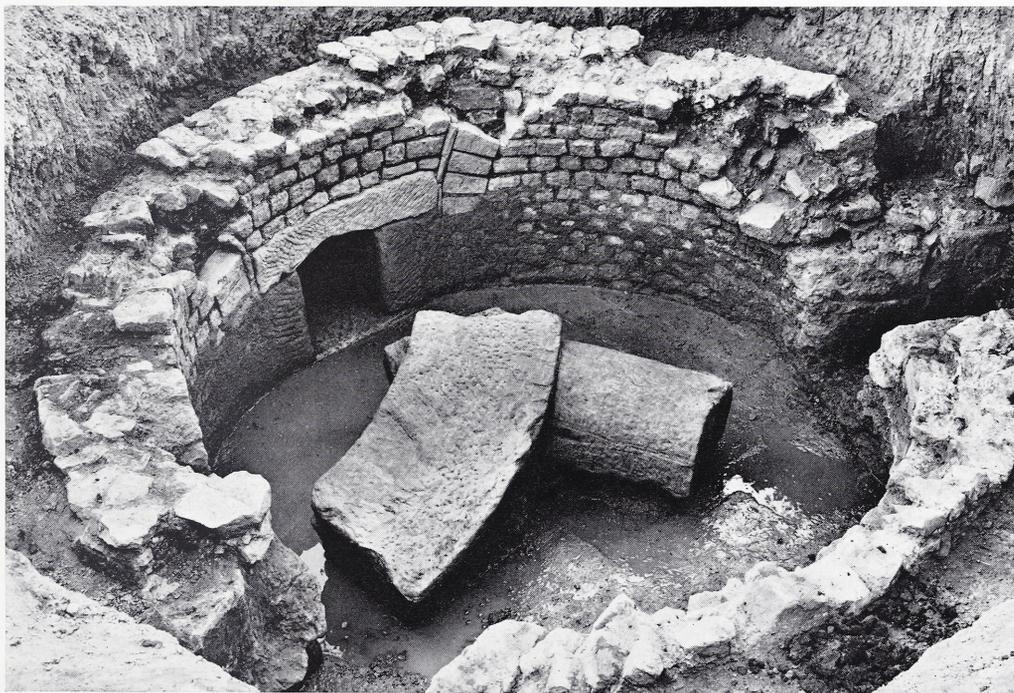
32 Links oben der Zulauf von Dreimühlen-Weyer her; rechts der Zulauf von Vollem-Urft; vorn der Sammelstrang nach Köln zu. Die Zinnensteine sind bis auf 2 Stück ausgeräumt. Blick von Südosten.

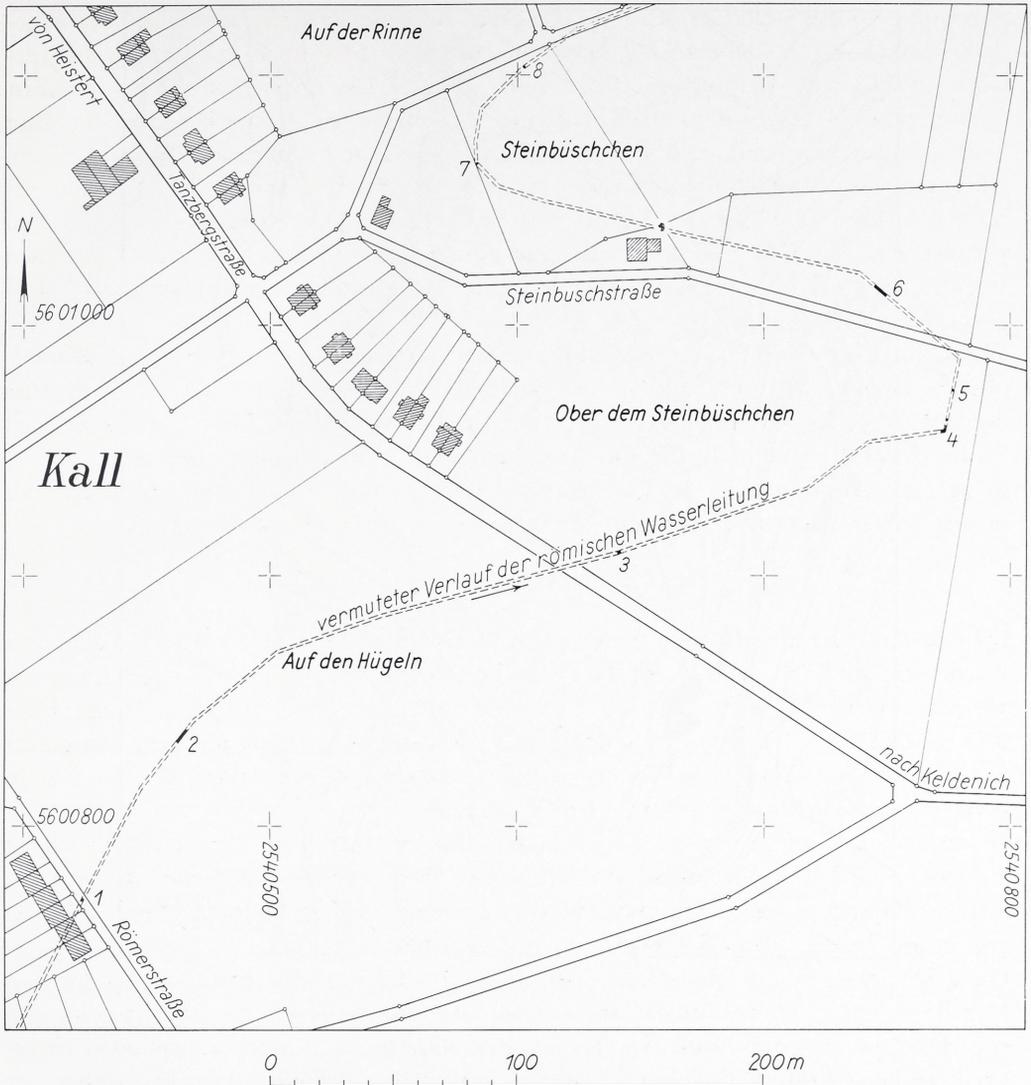
33 Kall, Kreis Schleiden.
Verlauf der römischen Wasserleitung nach Köln. 1-8 Aufschlüsse der letzten Jahre.
Maßstab 1 : 3 000.

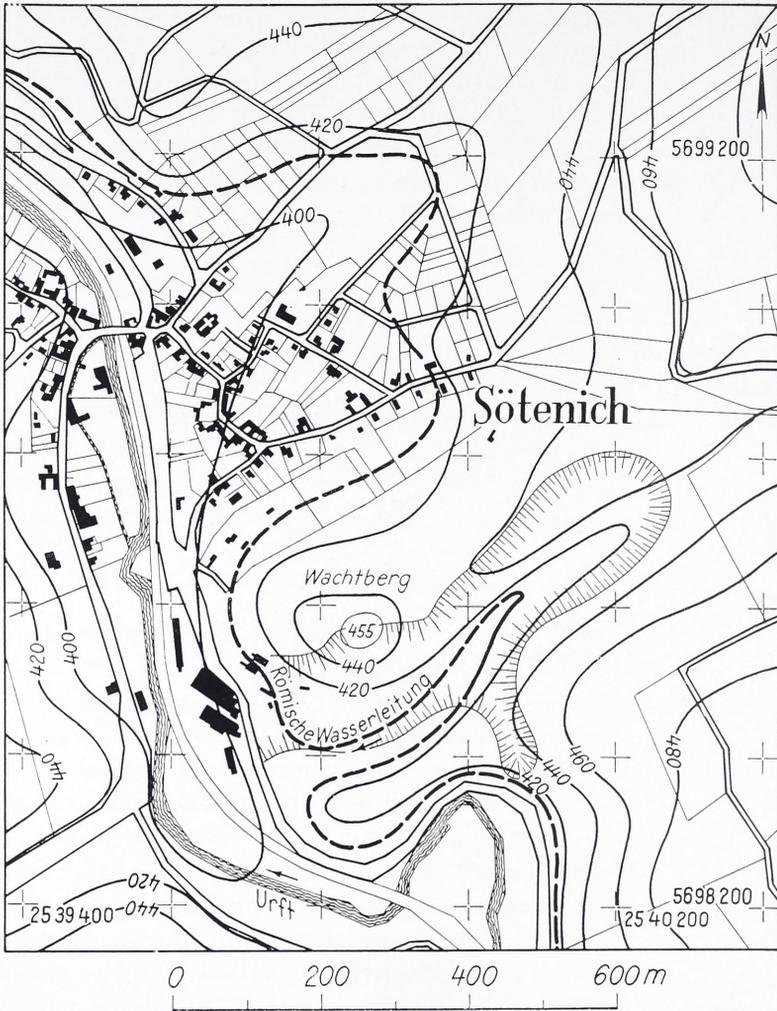
34 Sötenich, Kreis Schleiden.
Verlauf der römischen Wasserleitung nach Köln. – Maßstab 1 : 10 000.

In der Gemarkung Sötenich (Abb. 34) ist die Leitung seit langem bekannt. Sie zieht mitten durch den großen Steinbruch der Westdeutschen Kalk- und Portlandzementwerke am Wachtberg, H. 455, der südlich des Ortes liegt. Heute ist der größte Teil des Wachtberges und des südlich davon liegenden Höhenrückens abgebrochen. Im Jahr 1929 hat das Landesmuseum den ersten dem Abbruch verfallenden Aufschluß des Kanals aufge-

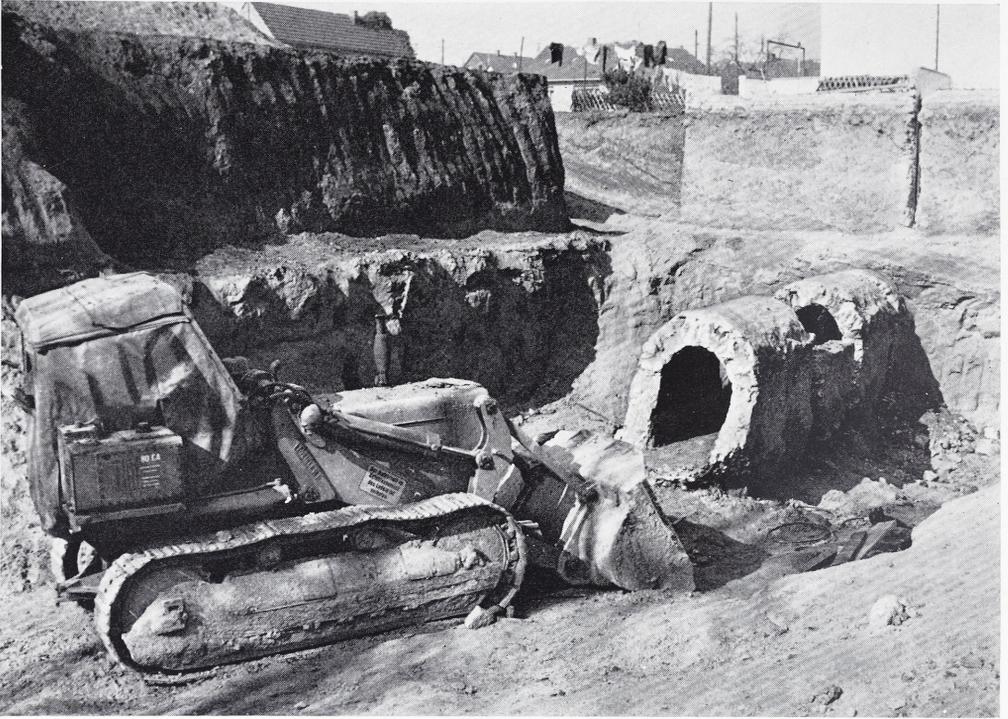
36 Freilegung der römischen Wasserleitung in Sechtem-Walberberg, Frühjahr 1965.

In Walberberg, Hauptstr. 81, Flur 10, Parz. 253/129^{16a}, kam im Frühjahr 1965 die Eifelleitung auf etwa 20 m Länge zutage. Sie mußte ganz ausgebrochen werden (Abb. 36).

Ein etwa 2 m langer Querschnitt davon wurde an der neuen Schule in Walberberg, ein zweiter in Merten aufgestellt.

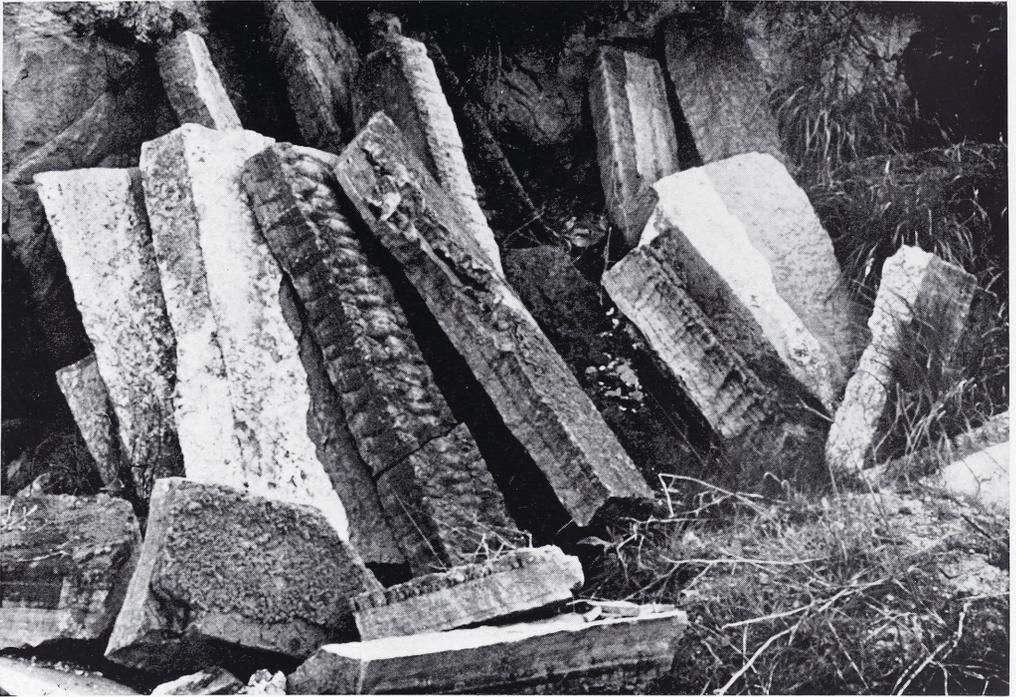
38 Sinterplatten aus der Leitungstrecke bei Breitenbenden (siehe Abb. 7) ausgebrochen.

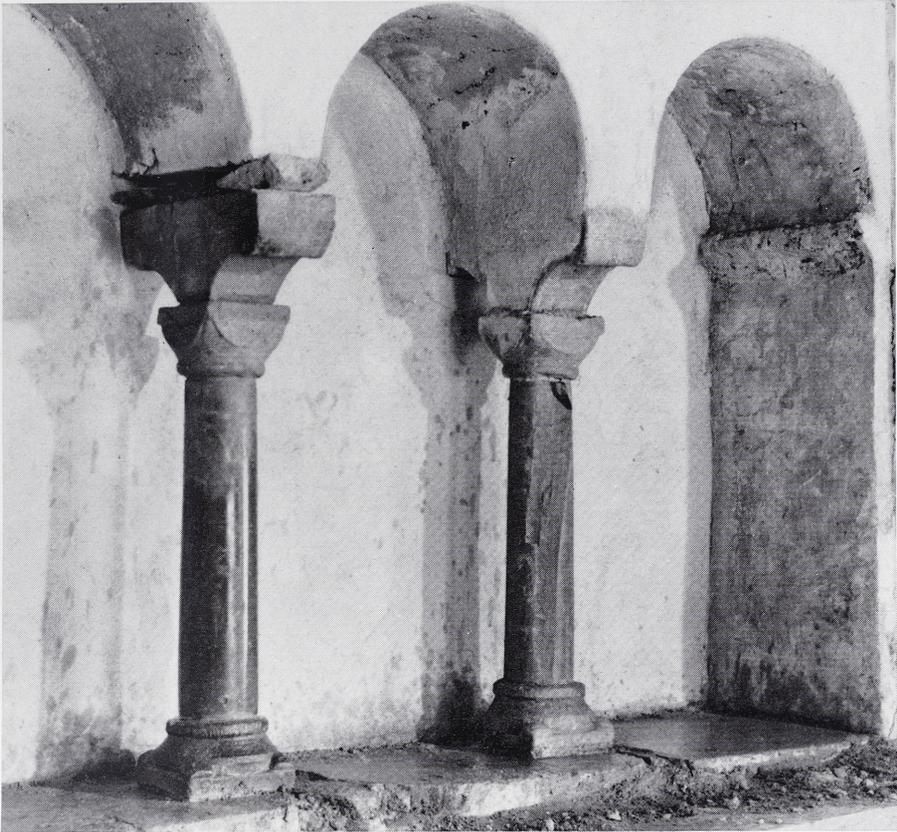
39 Münstereifel, Kreis Euskirchen.

Alte Fensteröffnung im Romanischen Haus, 12. Jahrhundert. Fensterbank, Basis, Säule, Kapitell und Kämpferkapitell bestehen aus Sinter der römischen Wasserleitung.

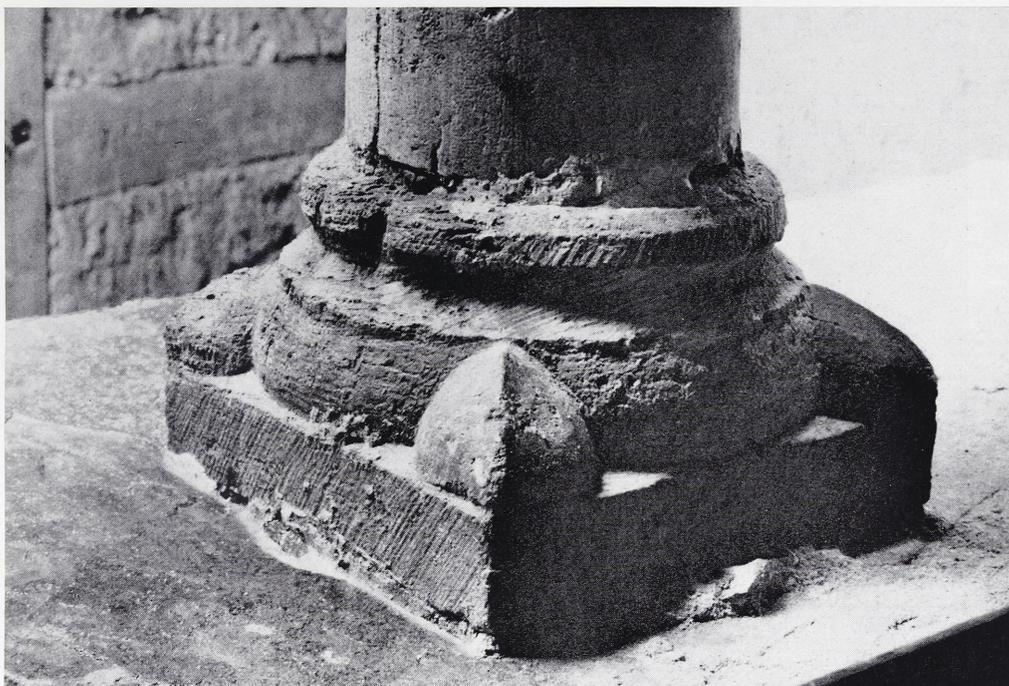
41 Münstereifel, Kreis Euskirchen.
Romanisches Haus. Basis und Säulenschaft aus Kanalsinter.

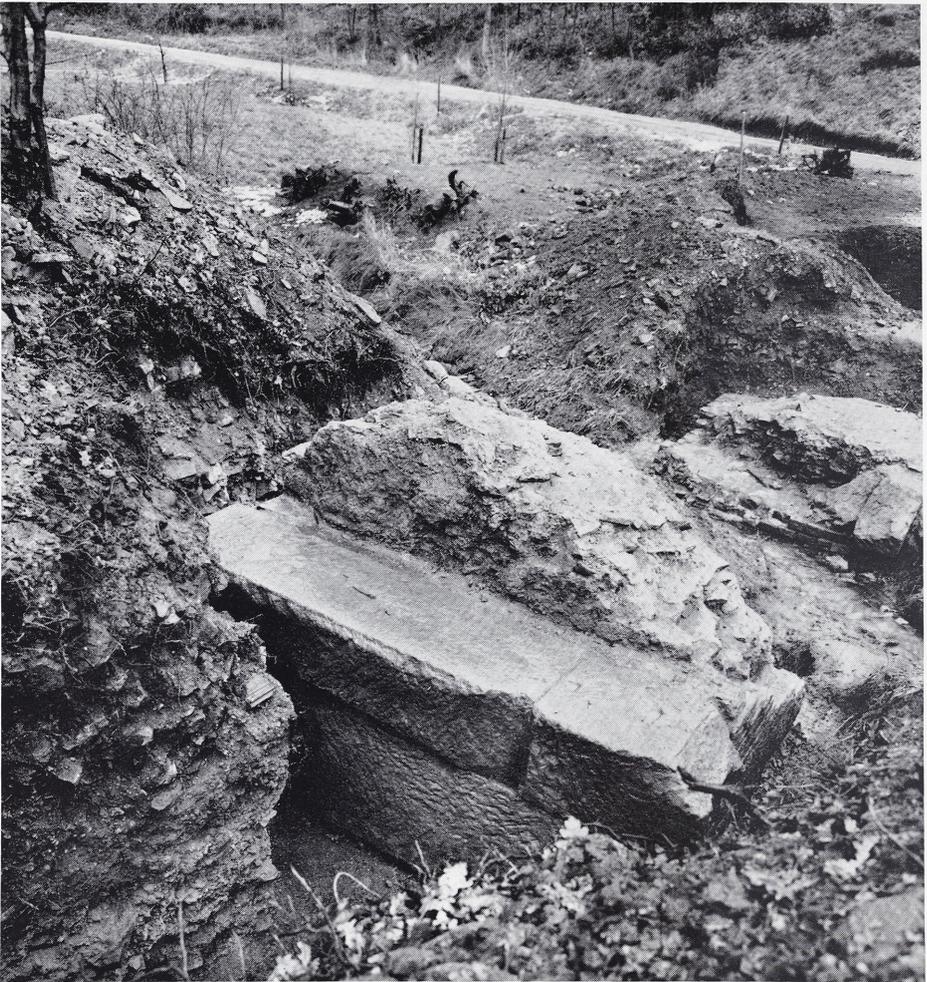
42 Vussem, Kreis Schleiden.

Das Pfeilerfundament Nr. 6 (siehe Abb. 26) vom Aquädukt mit Resten der Verkleidung aus Sandsteinblöcken. Ansicht von Westen.

Der Pfeiler Nr. 6 der römischen Wasserleitungsbrücke bei Vussem (S. 268 und Abb. 26) ist mit langen, grob gespitzten Sandsteinblöcken verblendet (Abb. 42). Bei der obersten, aus zwei Blöcken bestehenden Lage an der Westseite des Pfeilers sind die Flächen, welche die Stoßfuge bilden, in der Technik des Randschlages ausgeführt (Abb. 43). Die geebnete Randzone ist ziemlich breit, die Aushöhlung der Fugenflächen grob mit dem Spitz Eisen ausgeführt. Beim Freilegen dieser Außenfläche fiel auf, daß unmittelbar am Fußpunkt dieser senkrechten Fuge ein kleiner Schlitz in die obere Kante des darunter liegenden Läufersteines eingetieft war (Abb. 44). Der Schlitz hat ganz das Aussehen eines angefangenen oder ausgerutschten Sägeschnittes. Eindeutige Spuren von Sägeschnitten sind auf der Rückseite vieler römischer Grabsteine des Bonner Museums zu sehen. Besonders Altäre aus dem Kalkstein von der oberen Mosel sind der Länge nach von oben nach unten abgesägt worden. Am besten erhalten sind die fast 4 m langen und nur 4 mm breiten Sägeschnitte am 'Altarstein' des römischen Steinbruchfeldes am Felsberg im Odenwald²⁶ (Abb. 45). Als Werkzeug diente ein wohl ungezähntes Sägeblatt

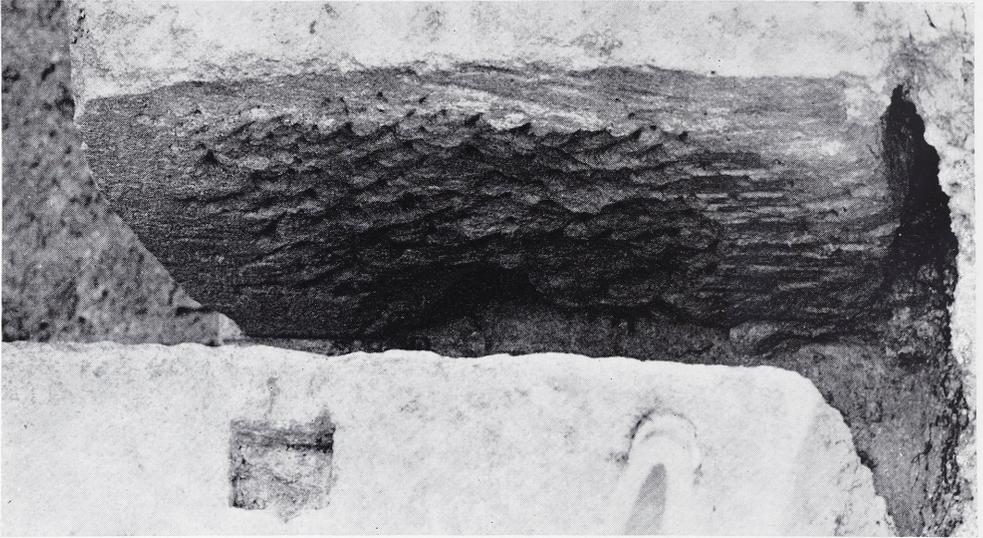
43 Die zwei oberen Sandsteinblöcke der Verkleidung von Pfeiler Nr. 5 (siehe Abb. 40), auseinander-geschoben. Die Randzonen der Stoßflächen sind eben bearbeitet, das Mittelfeld ist tiefer ausgehauen. Von Süden gesehen.

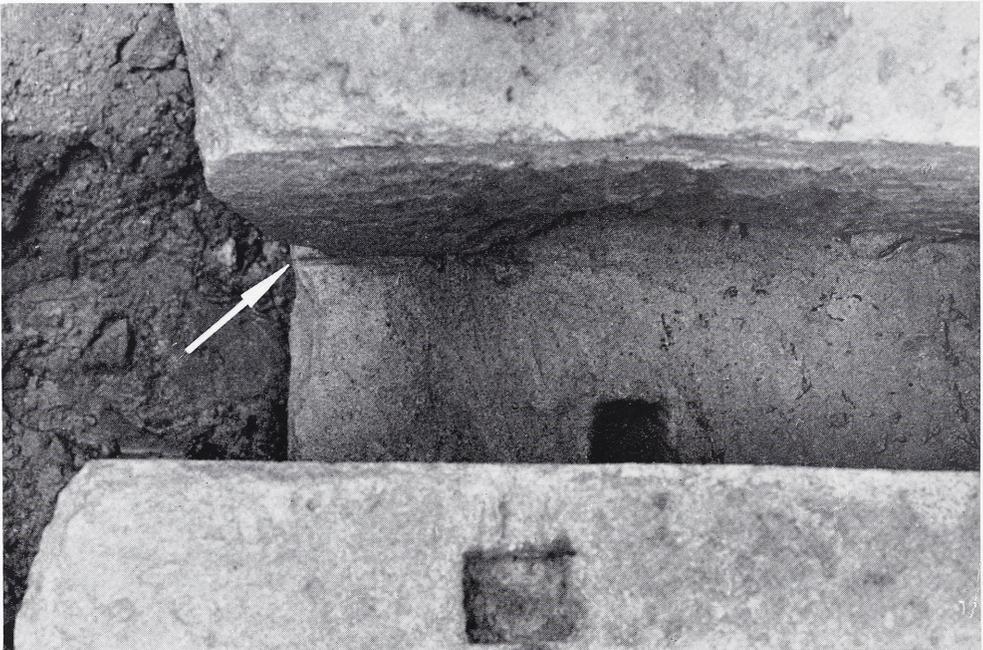
44 Derselbe Befund wie auf Abb. 41. Der Pfeil zeigt auf die Sägespur im Unterstein, die genau in der verlängerten Ebene der Stoßfläche verläuft. Vussem, Kreis Schleiden.

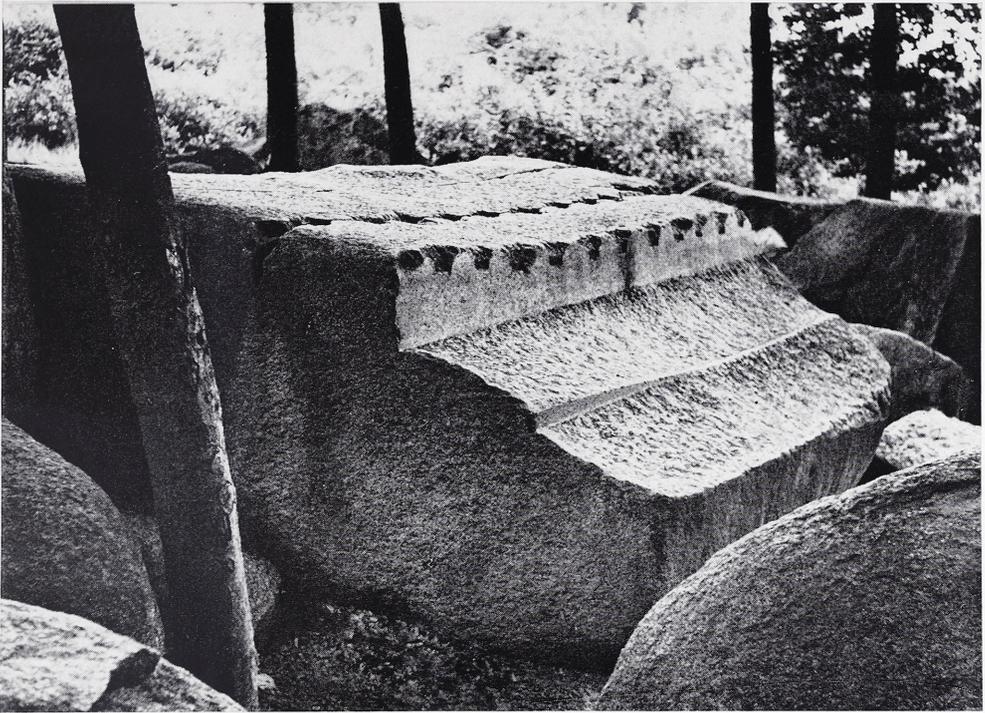
45 Römische Säge- und Abkeilsuren im Granit am Felsberg im Odenwald.
Die Sägefläche ist 3,5 m lang.
