MANFRED RECH

## Eine Villa rustica im Hambacher Forst, Kr. Düren

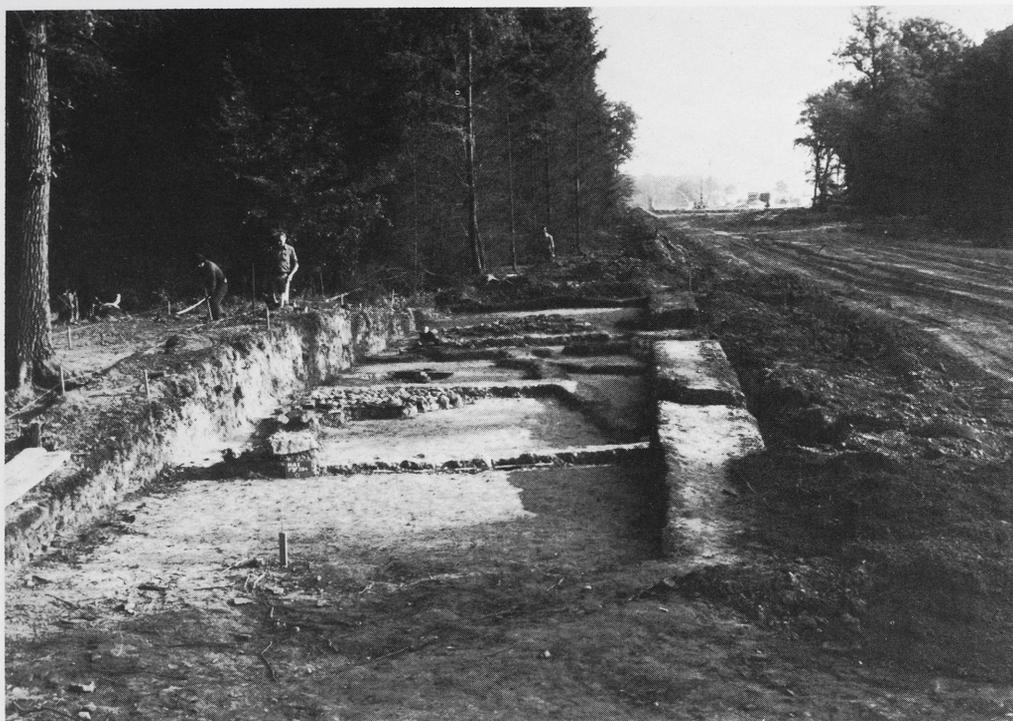
2 Grabungstelle von Süden mit Trasse der Betriebsstraße.

Um die Straßenbauarbeiten nicht zu behindern, wurde der in der Trasse befindliche, zum Teil bereits zerstörte Ostteil des insgesamt etwa 30 m langen, 20 m breiten und bis 1 m hohen Hügels zuerst untersucht (Abb. 2). Bei den Arbeiten stieß man zunächst auf eine Wasserleitung. Ausgehend von einer nur noch in ihrer Kiesstückung nachweisbaren Mauer, konnte sie etwa 5 m nach Osten verfolgt werden. Dort war ein weiteres Untersuchen der Leitung aufgrund der Straßenbauarbeiten nicht möglich; das letzte sichtbare Stück war zudem gestört. Der Aufbau der Wasserleitung war wie folgt: Auf einer durchschnittlich 0,36 m breiten und 0,07 m starken Kiesbettung lagen fugen-

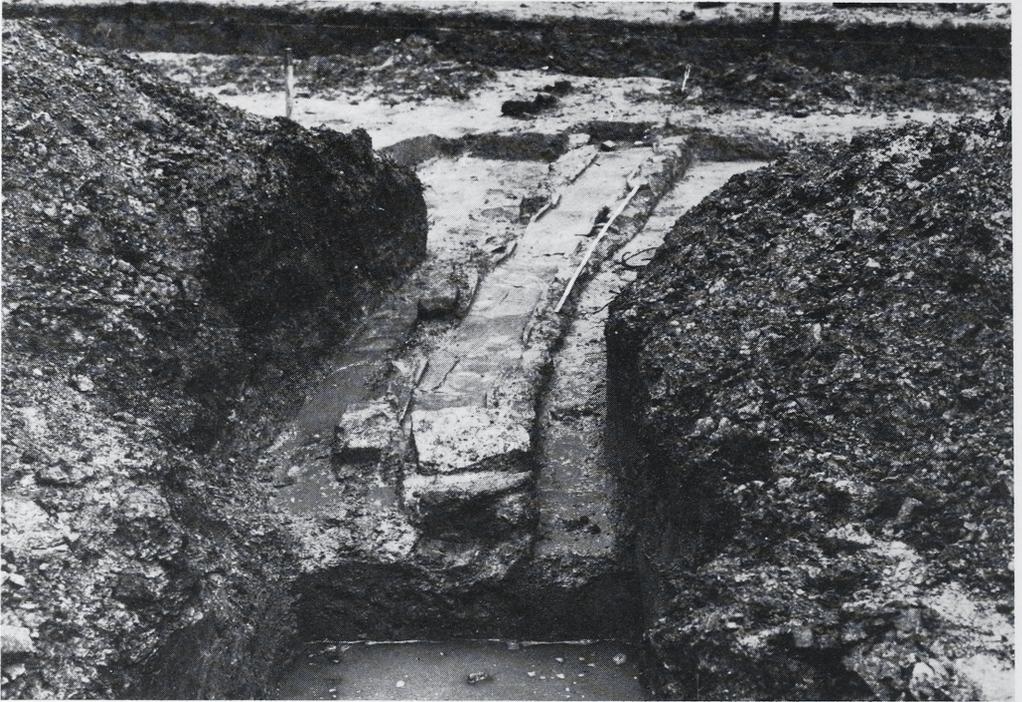
3 Wasserleitung an der Ostseite der Villa mit Deckplatte in situ.

dicht Leistenziegel, jeweils Schmalseite an Schmalseite, die seitlich durch Feldsteine und rote Sandsteinbrocken eingefast waren. Abgedeckt war die Rinne offenbar durch unregelmäßig geformte Steinplatten, von denen sich eine noch in situ befand (Abb. 3). Da die Leitung unmittelbar an der Außenwand eines Gebäudes anschloß, wird sie bestimmt gewesen sein, Regenwasser abzuleiten. Ihr Gefälle betrug etwa 3°. Eine zu vermutende Sickergrube am Ende der Leitung ließ sich aufgrund der oben dargelegten Schwierigkeiten nicht nachweisen.

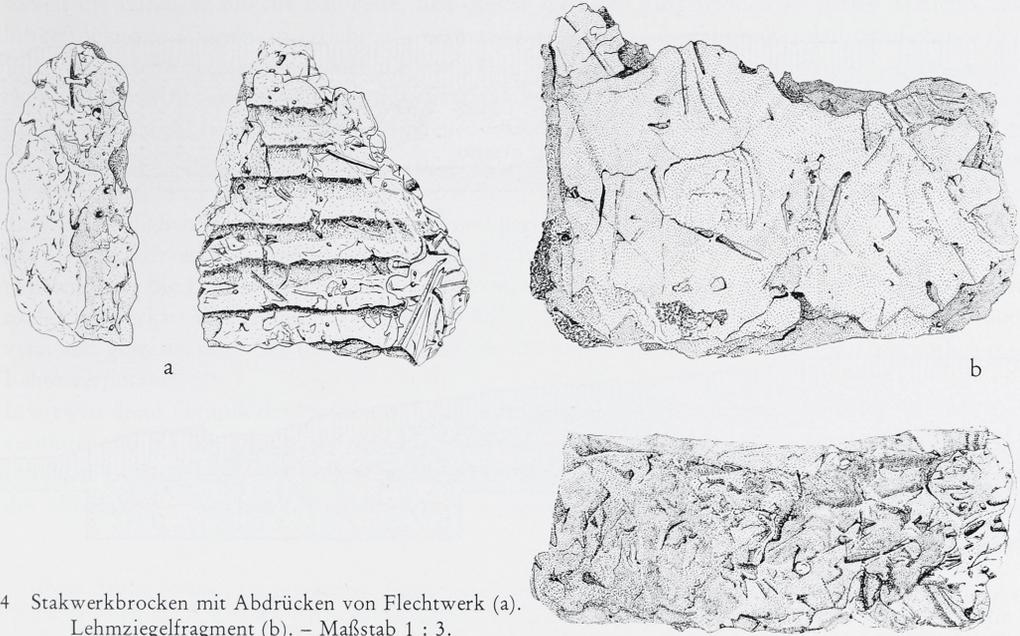
4 Stakwerkbrocken mit Abdrücken von Flechtwerk (a).  
Lehmziegelfragment (b). – Maßstab 1 : 3.

sprünglich um einzelne Lehmobjekte handeln könnte, ergab sich, als unmittelbar neben der östlichen Außenwand des Gebäudes Stücke von aus Lehm und Häcksel geformten ungebrannten Platten gefunden wurden, die unmittelbar unter Ziegelschutt lagen; zunächst wurden diese Teile jedoch als Staklehmstücke einzelner, allerdings sehr schmaler Gefache gedeutet.

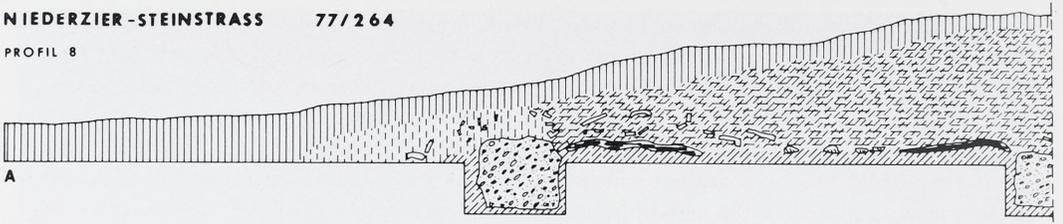
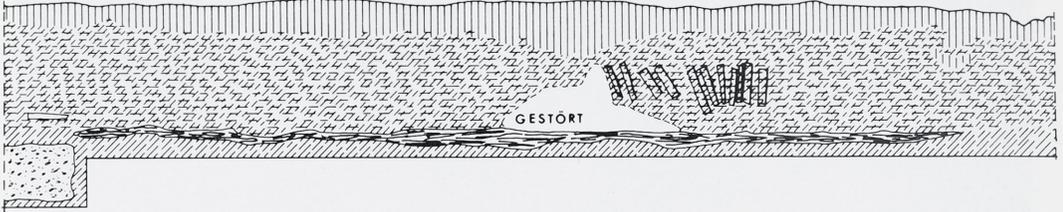
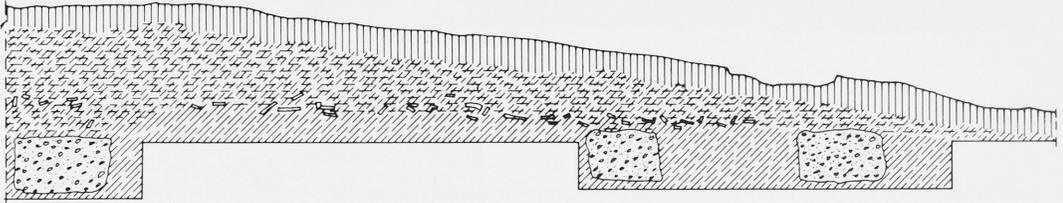
PROFIL 8

5 Villa rustica Ha 77/264, Profil 8. - Maßstab 1 : 50.

Deutlich wurde die Funktion dieser Platten jedoch, als das südliche Profil eines durch das Atrium (Raum I) verlaufenden Steges geputzt wurde (Profil 8). Anders als bei den übrigen Profilen hatten sich hier an einer Stelle deutlich parallel liegende Lehmplatten erhalten (Abb. 5). Im einzelnen zeigt das Profil A–B, gesehen von Süden nach Norden, folgendes: zunächst den Waldboden mit seiner ca. 0,3 m starken Humusschicht. Dann steigt der Trümmerhügel an, wobei die Humusschicht auf

durchschnittlich 0,15 m abnimmt. Es folgt die ca. 0,5 m starke Kiesstickung der äußeren Portikusmauer, dann die etwa 3 m breite Portikus, auf deren Boden eine fast durchgehende Brandschicht und einige Steine – vielleicht von einer ehemaligen Pflasterung – aufliegen; es folgt die Kiesstickung der Rückwand. Daran schließt sich das Atrium an, auf dessen gewachsenem Boden sich eine starke, bis mehrere Zentimeter starke Brandschicht befindet. Darauf und bis zur Humusschicht reichend, finden sich Ziegel, Ziegelmehl und verbrannte Lehmbröckchen. Etwa in der Mitte und unterhalb der höchsten Stelle des Trümmerhügels ist eine Störung erkennbar, hervorgerufen durch einen Windbruch. Unmittelbar nördlich anschließend befinden sich dann auf einer Strecke von etwa 1,20 m mehr oder weniger horizontal geschichtete Lehmplatten, die in eine verstürzte Ziegel- und Lehm-schicht eingebettet sind. Die aus Lehm, vermischt mit gehacktem Stroh und Ziegelkleinschlag bestehenden Platten sind aufgrund der Hitzeentwicklung beim Niederbrennen der Villa stellenweise orangefarbig verbrannt, zum Teil auch grau durchglüht (Abb. 4 b)<sup>5</sup>. Nach Norden anschließend folgt im Steg dann wieder eine homogene Schicht aus verbranntem Lehm und zerschlagenen Dach-

ziegeln, die Kiesstickung der Nordwand des Atriums sowie am Ende des wieder abfallenden Hügels die Stickungen jener Mauern, die einen kaum mehr als 1 m breiten Gang (Raum L) bilden. Von den erwähnten Platten ist zwar keine vollständig erhalten, doch läßt sich die Form ungefähr rekonstruieren. Die Stärke beträgt immer 6 cm; die Seitenlänge reicht bis 24 cm, bei den in Profil Nr. 8 steckenden Platten betrug sie jedoch bis 30 cm<sup>6</sup>. Die Ziegel sind deutlich leichter als vergleichbare gebrannte Ziegel, bedingt durch die Häckselbeimischung, die etwa 20 % der Masse betragen dürfte, und die wohl den Sinn hatte, ein Reißen der Ziegel bei der Trocknung zu verhindern, aber auch durch die insgesamt weniger homogene Struktur dieses Baumaterials<sup>7</sup>. Der mutmaßliche Nachweis von luftgetrockneten Ziegeln im provinzialrömischen Hausbau braucht eigentlich nicht zu überraschen, denn einmal war es auch in Italien, besonders auf dem Land, noch bis in die Kaiserzeit die durchaus übliche Bauweise, den oberen Teil des Aufgehenden als *paries latericius* aus luftgetrockneten Ziegeln zu errichten<sup>8</sup>, zum anderen liegt es ohnehin nahe, daß der Erbauer der Villa – vielleicht ein Veteran – hier die von Haus aus gewohnte Technik anwandte<sup>9</sup>. Dem ländlichen Bewohner bot sie den Vorteil, daß die Ziegel bei genügender Beachtung des Schwindungsvorgangs beim Trocknen leicht selbst herzustellen waren und man somit unabhängig von benachbarten Ziegeleibetrieben war; außerdem boten sie einen besseren Wärmeschutz, da der Wärmewert höher zu veranschlagen ist als der von gebrannten Ziegeln. Gegen aufsteigende Feuchtigkeit brauchte man die Ziegel lediglich durch einen Steinsockel und gegen Schlagregen durch ein genügend überstehendes Dach schützen<sup>10</sup>. Teile des Aufgehenden, die besonders dem Druck des Daches ausgesetzt waren, wie etwa die Ecken, wird man vermutlich zur Gänze in Stein aufgemauert haben; auch werden nach Fachwerkart in bestimmten Abständen hölzerne Stützpfeiler in der steinernen Substruktion verankert gewesen sein. Die Innen- und Außenwand des so erstellten Oberbaus war vermutlich mit Lehm verputzt.

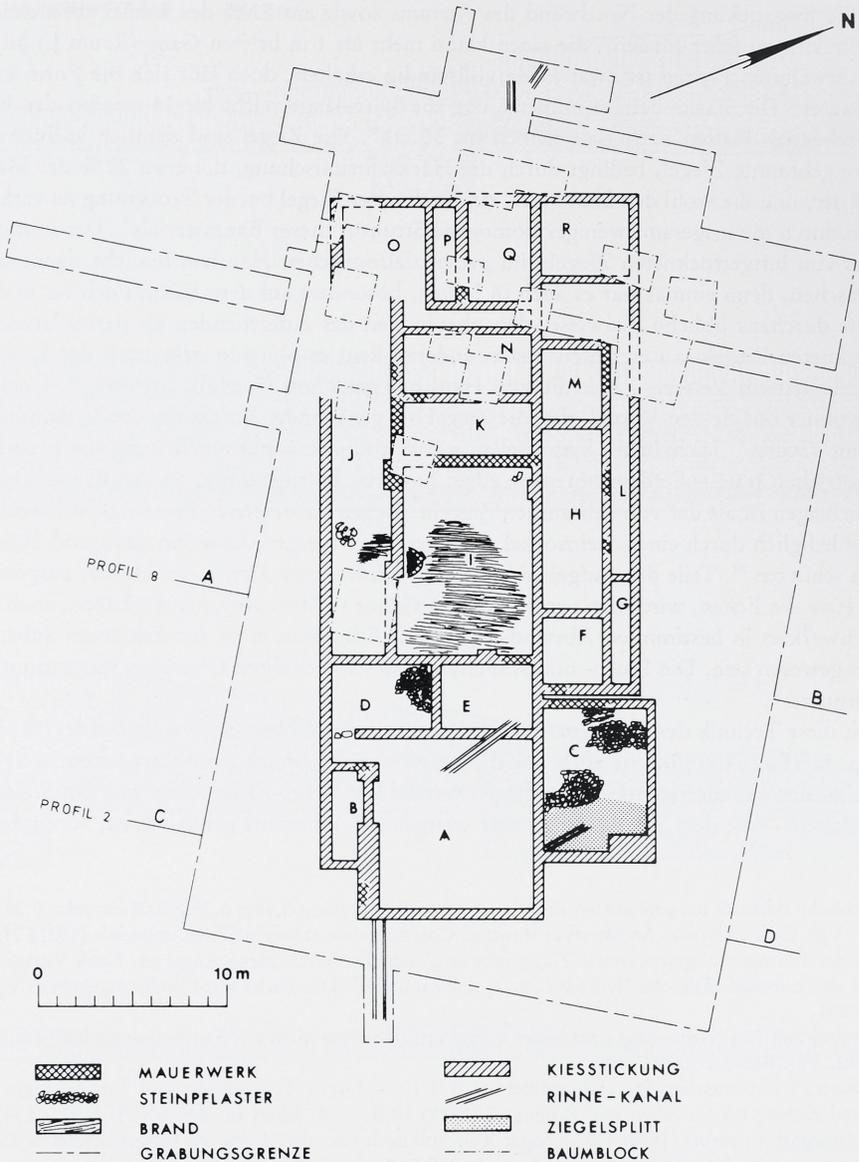
6 Grundriß der Villa rustica Ha 77/264. – Maßstab 1 : 400.

Was nun die Aufteilung des Gebäudes angeht, so läßt sich der insgesamt etwa 39 x 17 m große Komplex in mehrere Bereiche gliedern, die – zunächst unabhängig von den dort gefundenen Objekten – funktional offenbar zusammengehören (Abb. 6). Da ist zunächst die Süd- und Hauptfront der Villa mit der eingezogenen Portikus I. Deren Maße betragen im Innern etwa 20 x 3 m, wobei der nördliche Teil aufgrund einer Störung und mächtiger Eichen, die stehenbleiben mußten, nur schlecht dokumentiert ist. Von dem Steinsockel, der den südlichen Abschluß der Portikus bildete,

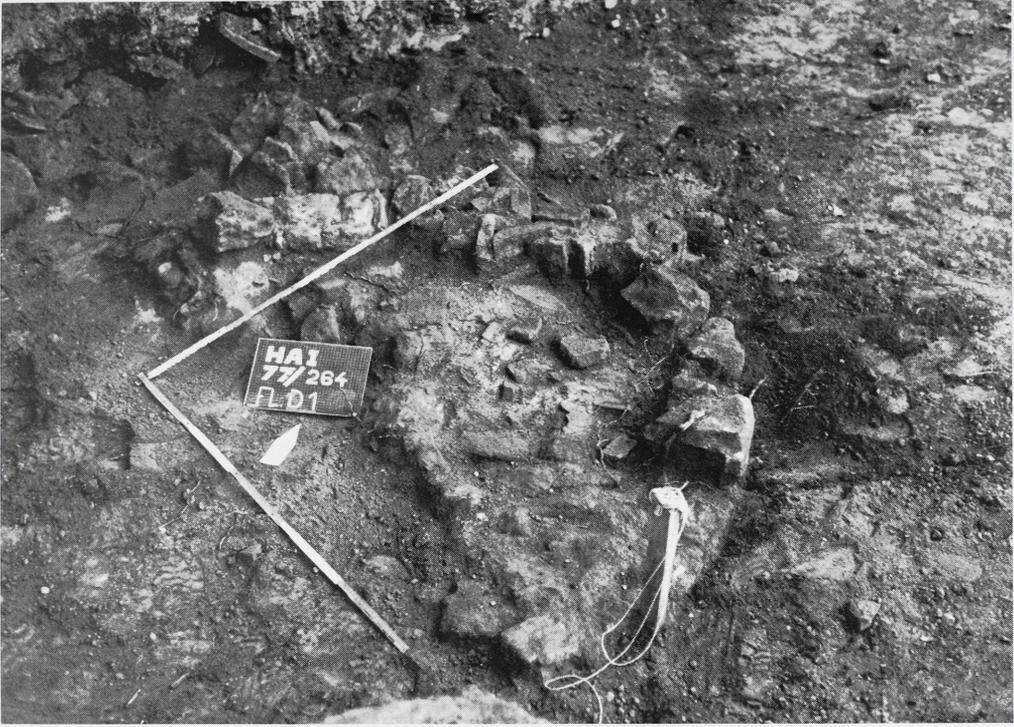
7 Halbrunde Herdstelle an der Südseite des Innenraums.

An der Südseite des Innenraums befand sich ein apsidenförmiger, vollständig aus Bruchsteinen – meist Grauwacke – aufgeführter Anbau, der zum größten Teil nur noch eine Steinlage hoch erhalten war. Reste einer zweiten Steinlage fanden sich jedoch noch an der Kante der Rundung in situ (Abb. 7); andere, deutlich verbrannte Steine lagen als Versturz um die Konstruktion herum. Die Breite des Anbaus betrug an seiner Basis 1,5 m. Da die gesamte anschließende Mauer bis auf die Kiesstickung ausgebrochen war, wird man annehmen dürfen, daß auch der gesamte Oberbau dieser Apsis nicht erhalten ist und sicher um einige Steinlagen erhöht werden darf. Es kann eigentlich kein Zweifel daran bestehen, daß es sich dabei um den Herd der Villa handelt, was auch bei vergleichbaren Anlagen für diesen im Zentrum liegenden Raum nachgewiesen wurde<sup>11</sup>. Der Herd wird demnach wie ein offener Kamin heutiger Zeit ausgesehen haben. Unmittelbar neben dieser Konstruk-

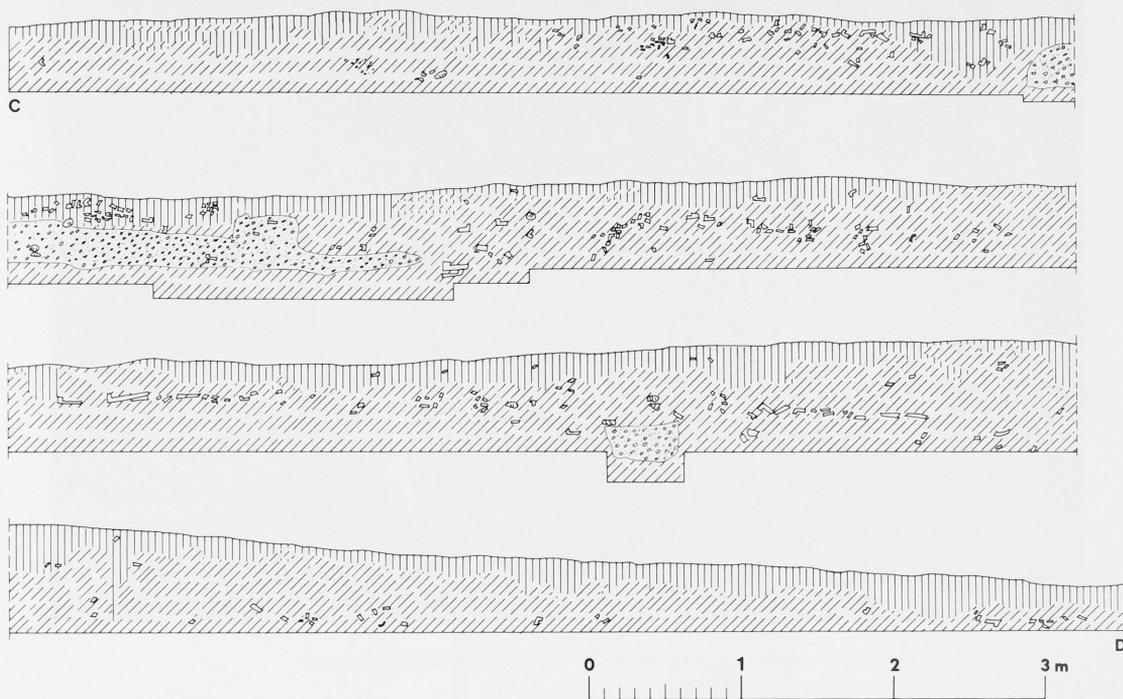
PROFIL 2

8 Villa rustica Ha 77/264, Profil 2. – Maßstab 1 : 50.

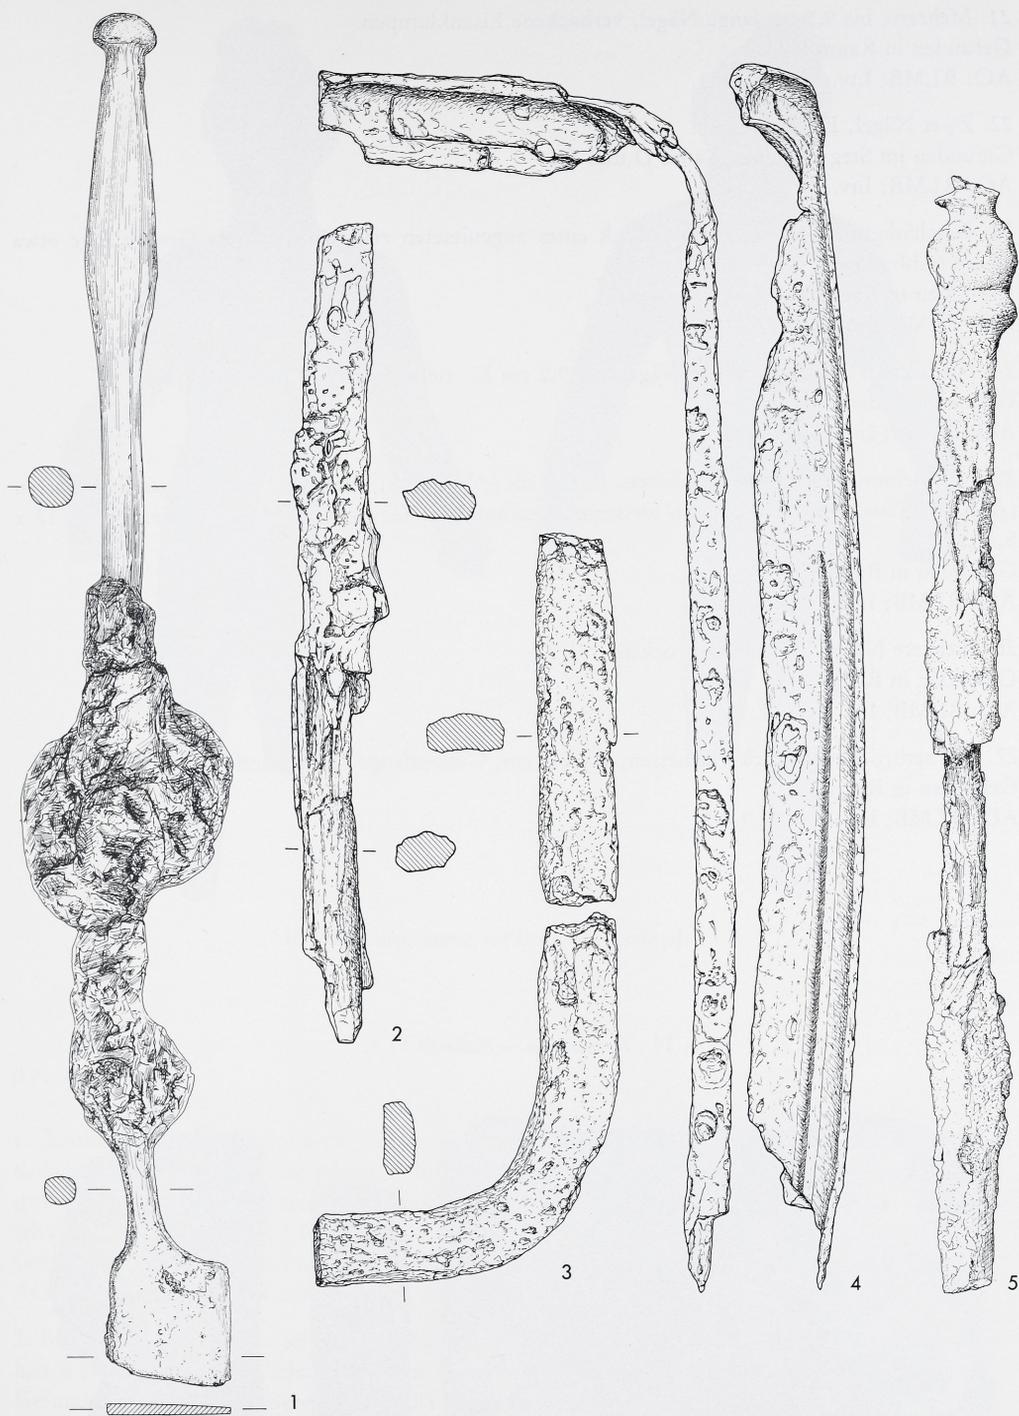
13 Eisenfunde aus der Villa rustica Ha 77/264. – Maßstab 1 : 3.

21. Mehrere, bis 9,5 cm lange Nägel, verbackene Eisenklumpen.

23. Beschädigte Sensenklinge mit Stück eines angenieteten eisernen Schaftes, Gesamtlänge etwa 60 cm (Abb. 13,4).

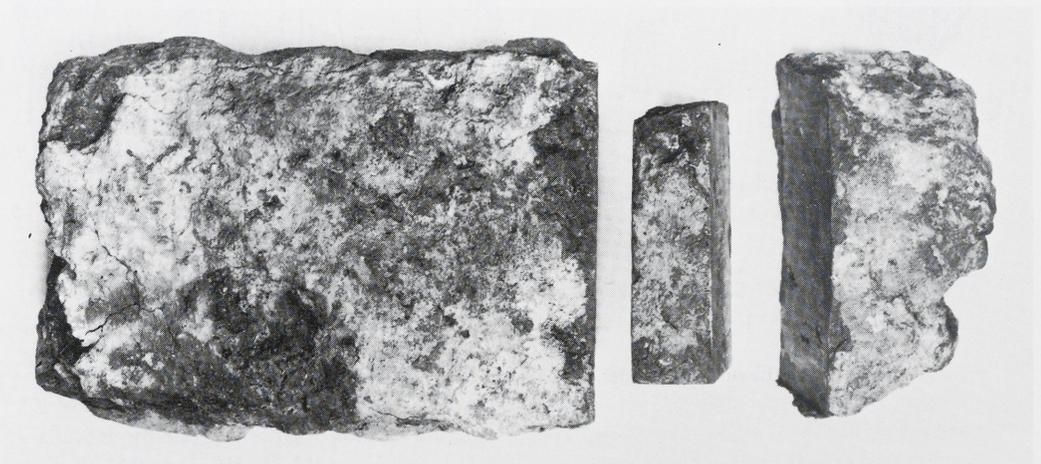
14 Eisenbarren. – Maßstab 1 : 3.

fundenen Eisenbarrens von 10,95 kg Gewicht, der aus mehreren Luppen zusammenschmiedet worden war (Abb. 14), wäre auch denkbar, daß man neben dem eigenen Bedarf an Eisengeräten Halbzeug herstellte, das an anderer Stelle weiterverarbeitet wurde<sup>23</sup>. Wichtig erscheint schließlich der Hinweis, daß man Raseneisenerz verwendete (freundliche Mitteilung Dr. Horstmann), das wohl örtlich anstand.

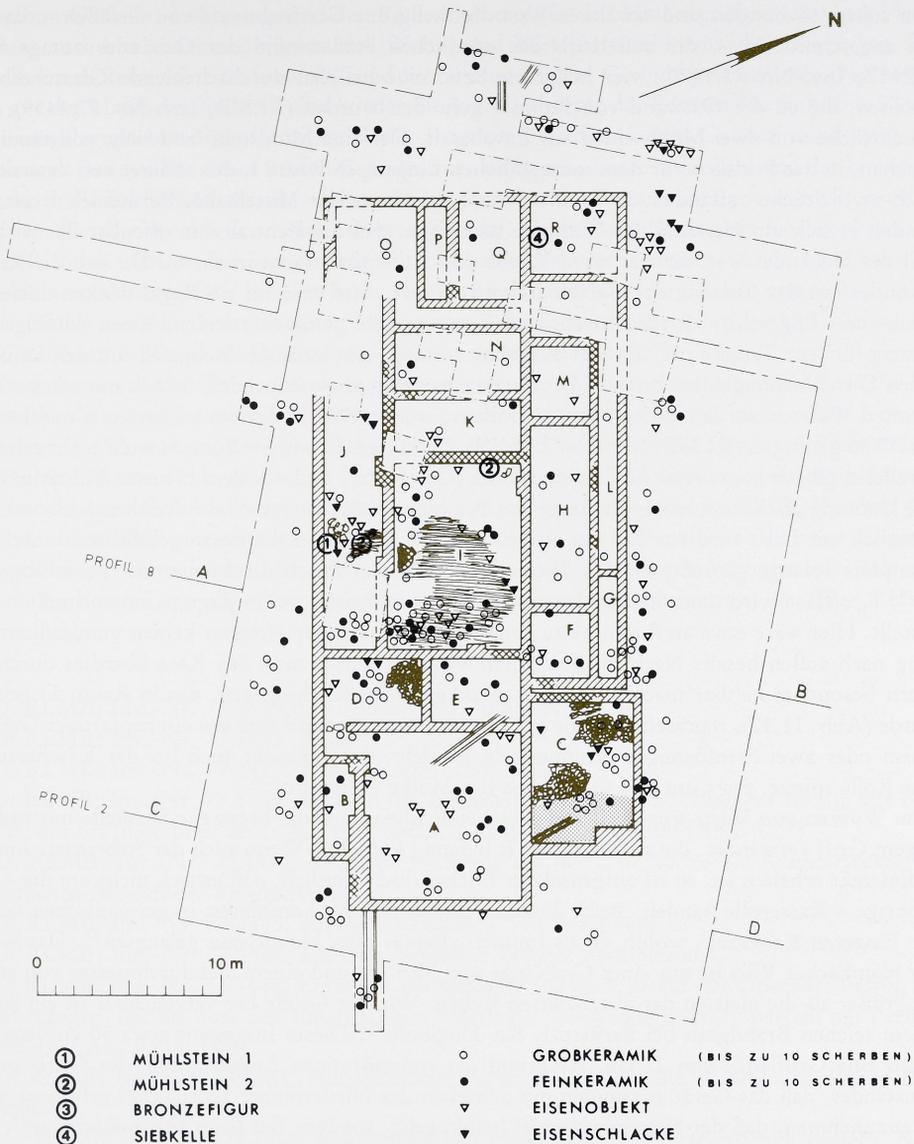
17 Villa rustica Ha 77/264, Fundverteilung. – Maßstab 1 : 400.
