WALTER KARNAPP

Die Stadtmauer von Resafa, Syrien

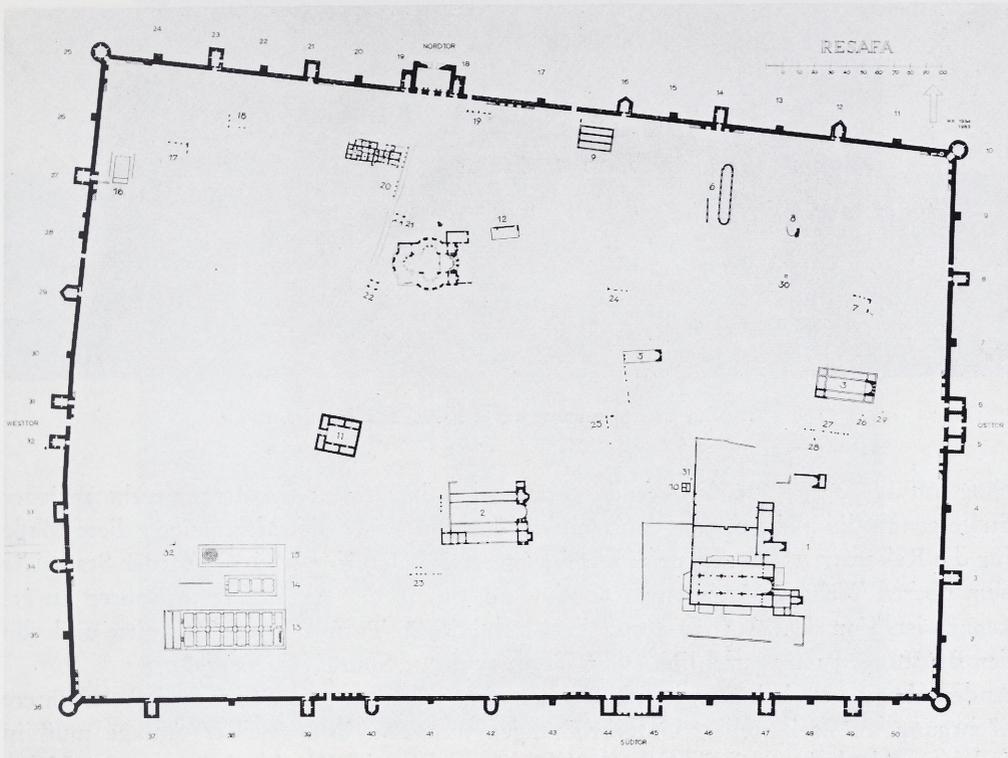
1 Die Stadtmauer von Resafa. Lageplan.

Der Stadtmauerverlauf bildet im Grundriß nahezu ein Rechteck. Die Seitenlängen auf der Stadtseite betragen: im Norden 536,50 m; im Osten 350,35 m; im Süden 549,40 m und im Westen 411,20 m. Die Kurtine wird durch 50 Türme unterschiedlicher Größe und Form verstärkt (Bild 1: Lageplan). Man unterscheidet große und kleine rechteckige Türme, Türme mit halbkreisförmigem und kielförmigem Abschluß. An den 4 Ecken stehen Rundtürme, die in Höhe des oberen Wehrganges einen Umgang besitzen. Alle Türme binden in das Mauerwerk der Kurtine ein. Im Innern bestehen die Türme aus drei Geschossen und vermutlich besaßen sie außerdem ein ziegelgedecktes Obergeschoß. Alle oberen Turmabschlüsse sind zerstört. Wie die vorhandenen Konsolen im Innern erkennen lassen, waren die Decken ursprünglich aus Holz. Erst später sind Gewölbe eingezogen worden, für die man die Widerlager aus den Längswänden herausgeschlagen hat. Die Gewölbe entsprechen den Raumformen in den Türmen: Recht-

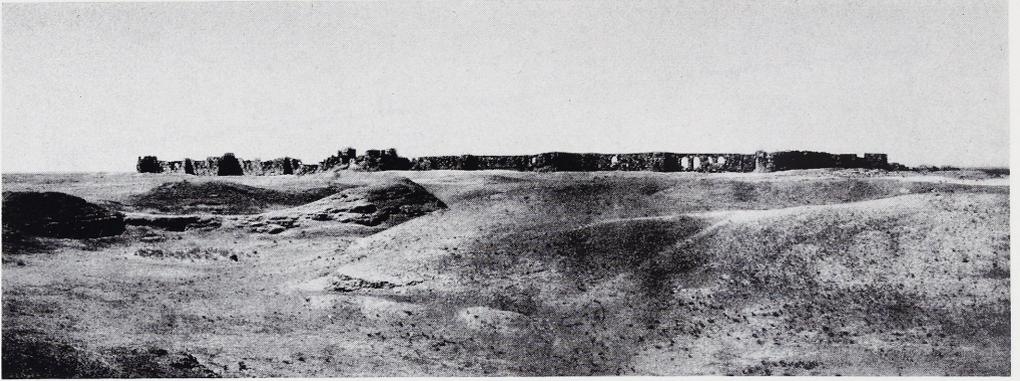
Bild 2 zeigt links den Stadtmauerzug auf der Ostseite mit den Resten des Osttores in der Mitte und rechts in starker Verkürzung den Verlauf der Nordmauer im gegenwärtigen Erhaltungszustand. Links im Mittelgrund befinden sich Steinbrüche, die vermutlich das Material für den Mauerbau geliefert haben.

2 Der Stadtmauerzug auf der Ost- und Nordseite.

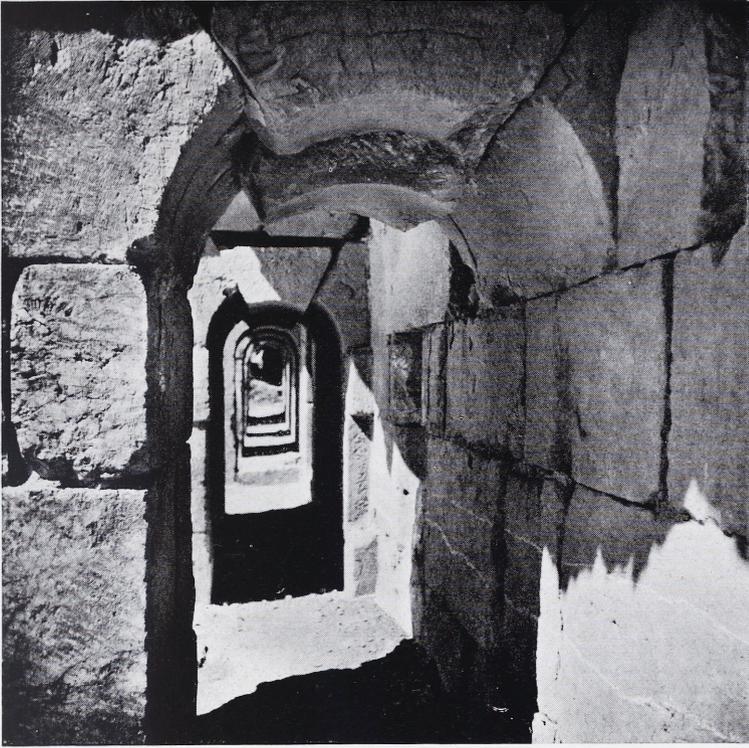
3 Blick in den unteren Wehrgang.

Die 3 m starke Kurtine ist auf der Stadtseite durch eine Arkaden- bzw. Nischenarchitektur gegliedert. Auf weiten Abschnitten sind die Arkaden (mit Schießscharten in der Außenwand) durch einen 1 m breiten Gang miteinander verbunden (Bild 3), so daß sich ein unterer Wehrgang ergibt. Einen solchen Abschnitt zeigt Bild 4. An dieser Stelle wurde ein Graben quer zur Stadtmauer gelegt, der den Sockel freilegte. Damit konnte die Höhe der Kurtine von Sockel bis zum Fußboden des unteren Wehrganges mit 5,90 m (die Verschüttung ist an dieser Stelle etwa 5 m hoch) und bis zum oberen Wehr-

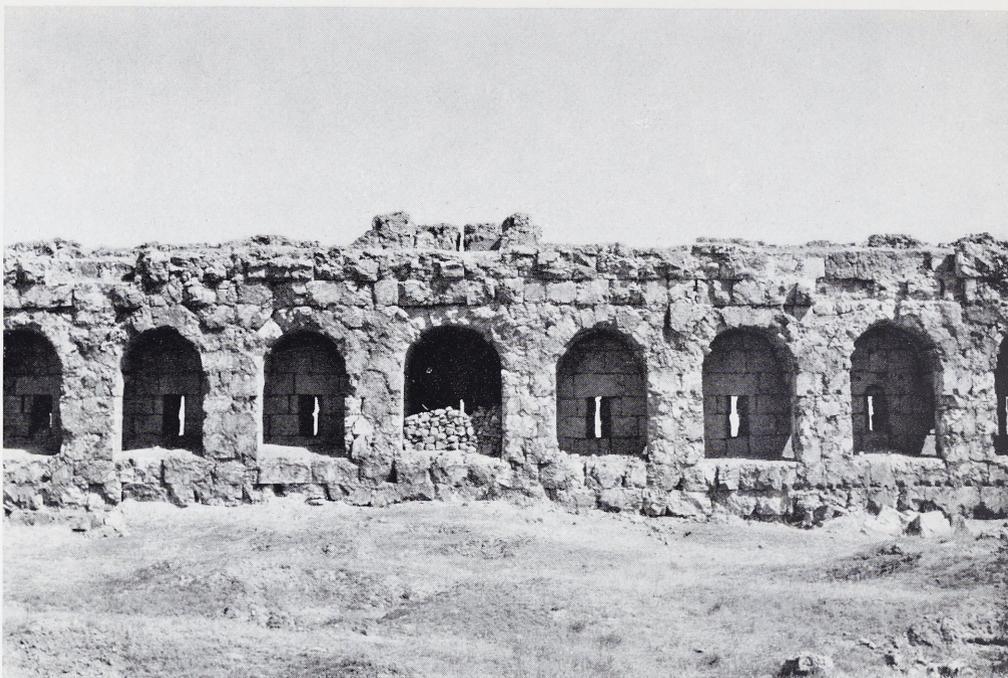
4 Oberer und unterer Wehrgang des Mauerzuges auf der Stadtseite.

gang mit 11,70 m gemessen werden. Sicher wird der gesamte Mauerzug nicht an jeder Stelle genau die gleichen Maße aufweisen, doch wird man im allgemeinen diese Maße für die Rekonstruktion zugrunde legen können. Die Kurtine schließt auf der Stadtseite zum oberen Wehrgang mit einem Gesims ab, das in der Abbildung in Spuren zu erkennen ist. Von dem Aufbau des kleinen rechteckigen Turmes in der Bildmitte und von den Brüstungen rechts und links vom Turm sind nur Spuren vorhanden.

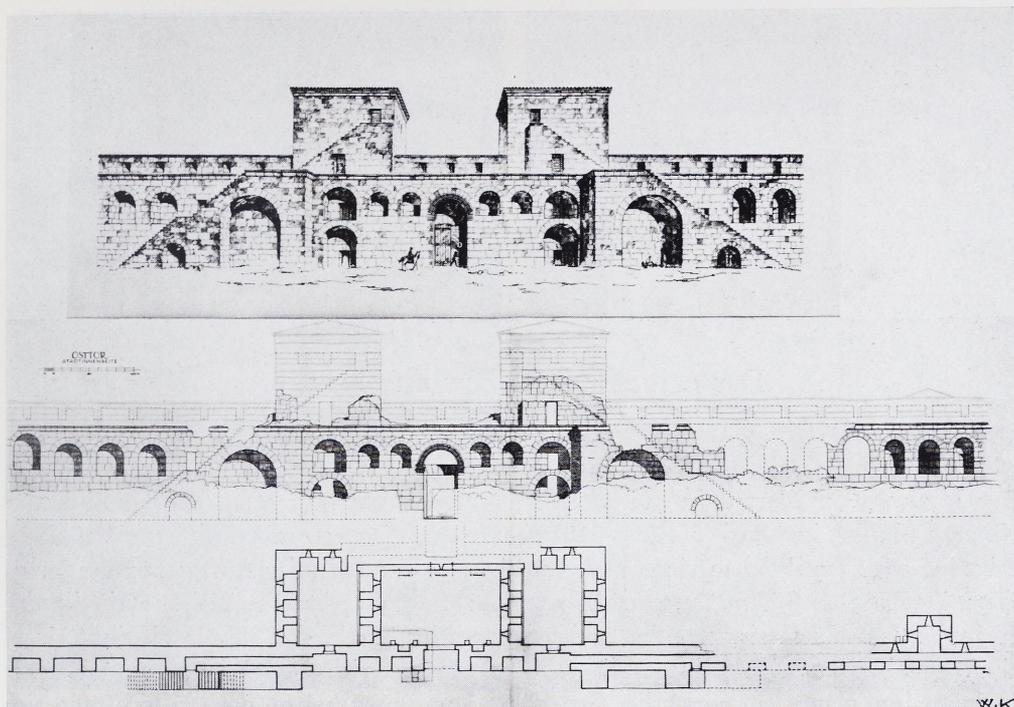
Als Beispiel für eine Bauaufnahme mit Rekonstruktionsversuch sei das Osttor angeführt (Bild 5).

Der Grundriß zeigt die Gesamtanlage. Man betritt durch das 3,03 m breite und 4,52 m hohe Haupttor einen Torhof mit den Abmessungen von 13,05 x 8,25 m. Dieser Hof wird seitlich begrenzt von den beiden Tortürmen und vorn abgeschlossen von einer Vormauer, in deren Mitte sich ein 2,48 m breites Vortor befindet. Eine 1,95 m breite, zweihüftige Treppe ist symmetrisch vor die Fassade gelegt und bindet in das Mauerwerk der Kurtine ein.

Die Ansicht zeigt den Erhaltungszustand. Die Verschüttungslinie liegt etwa 1 m unter dem unteren Wehrgang. Am Haupttor wurde eine Grabung bis auf die Torschwelle herabgeführt. Die Verschüttung beträgt auch hier etwa 5 m. Die Stufenfolge der zweihüftigen Treppe führt von unten hinauf zunächst zu einem Podest in mittlerer Höhe. Von diesem Podest ist durch eine niedrige Türöffnung der untere Wehrgang mit den

5 Das Osttor.
Baufaufnahme und Rekonstruktionsversuch.

Schießcharten zu erreichen. So ist es jedenfalls auf der rechten Seite des Osttores. Auf der linken Seite ist der Wehrgang unterbrochen. Es folgt lediglich eine Nischenreihe ohne Schießcharten und Verbindungsgang. Von den Podesten führen die Treppen weiter aufwärts zum oberen Wehrgang. Von der Brüstung sind nur sehr geringe Spuren erhalten geblieben. Am südlichen Torturm ist ein 0,70 m breiter Vorsprung mit Spuren von Stufen erkennbar. Es kann sich hier nur um eine Treppe handeln, die zu einem vermutlich geschlossenen Obergeschoß führte. Die Türme besaßen also – wenn meine Annahme mit dem obersten Raum stimmt – vier Räume übereinander. Der unterste war vom Straßenniveau aus zu erreichen, der zweite vom unteren Wehrgang, der dritte vom oberen Wehrgang und der vierte Raum vom oberen Wehrgang über die genannte schmale Treppe.

Die Rekonstruktionszeichnung soll eine anschauliche Vorstellung vermitteln vom Aussehen der Toranlage in der Erbauungszeit (Fotos, Zeichnungen und Rekonstruktion vom Verfasser).
