MARGARETE DOHRN-IHMIG

Ausgrabungen in der Pfarrkirche St. Silvester in Lohn, Kreis Aachen

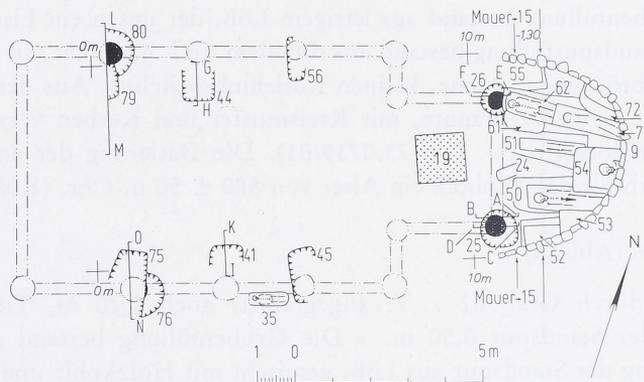
5 St. Silvester in Lohn, Kr. Aachen.

Spuren und Rekonstruktion der Holzkirche mit zugehörigen Gräbern. – Maßstab 1 : 200.

Diese Bauphase fällt mit dem ersten Kirchenbau einer Pfostenkirche aus Holz zusammen, Bau I (Abb. 5). Es handelt sich um einen Saalbau mit eingezogenem Rechteckchor, dessen ergrabene Länge 10 m betrug. Dieser Bau war W–O ausgerichtet und bestimmte die Längsachse sämtlicher folgender Kirchen. Von Bau I

wurden die runden Pfostengruben 25, 26, 76, 80 mit Standspuren der Pfosten oder Resten davon gefunden. Alle weiteren primären Pfostengruben sind durch späteren Umbau zerstört, ihre Lage kann aber wegen der Neuanlage der sekundären rechteckigen Pfosten- (oder Entnahme-) Gruben 75, 41, 45 (südl. Reihe), 79, 44, 56 (nördl. Reihe) erschlossen werden (Abb. 5).

Die fast ganz erhaltene Grube 75 (Abb. 5) enthielt in der Füllung hellen und dunklen Löß, ein Staunässeband, Holzkohlepartikel, wenige Mörtelbröckchen, Pingsdorfer und andere Scherben. Auch die Gruben 79, 44, 56, 41, 45 waren mit gemischtem Lößmaterial verfüllt und enthielten wenige Holzkohleflitter und etwas Mörtel. Aus den Gruben 41 und 56 kam je eine Scherbe aus dem unteren Verfüllungsbereich (Inv. Nr. 73.0741; 73.0745). Die Gruben sind gleichmäßig verfüllt, zu einer Zeit als auf dem Gelände bereits mit Mörtel gearbeitet wurde. Wie Profil N-O der Grube 75 zeigte, stand niemals ein Pfosten in der Grube. Die feinen Lößbänder in der Verfüllung deuten sogar an, daß die Gruben erst allmählich verfüllt sind. Diese sechs rechteckigen Gruben, besonders die vier Gruben 44, 56 und 41, 45 markieren auf jeden Fall den Standort der früheren runden Pfosten von Bau I, so daß für den Holzbau I insgesamt 8 Pfosten als belegt angesehen werden können.

Die Anbindung des Chors ist entsprechend der Rekonstruktion der Bauphase I (Abb. 5) möglich. Es ist auch denkbar, daß die Holzkirche etwa wie Bau I von Tostedt, Kr. Harburg, die frühmittelalterliche Kirche I der Wüstung Zimmern, Kr. Sindheim, oder die Kirche St. Lambertus II und III/IV von Gemonde, Nord-Brabant, ausgesehen hat⁶. Die Befunde lassen verschiedene Ergänzungsmöglichkeiten zu. Wenn nach statischen Grundregeln etwa ein Drittel des Pfostens in der Erde eingegraben sein sollte, so ergibt sich eine rekonstruierte Höhe des Rechteckchors von 2,50 m und des Saals von 3,00 m.

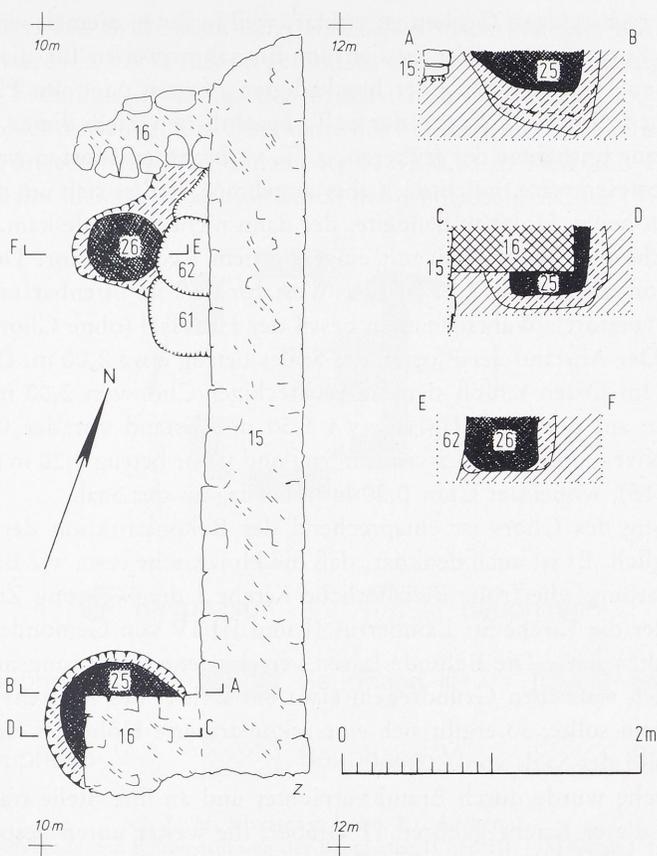
6 St. Silvester in Lohn, Kr. Aachen. Baubefunde der Holzkirche.

Pfostengruben (25, 26) in Planum und Profil mit überlagerndem Rechteckchor (15, 16) der Steinkirche Bauphase II. – Maßstab 1 : 50.

Pfostengrube 25 (Abb. 6)

Durchmesser 1,05 m, Tiefe 1,65 m⁴, Durchmesser der Standspur 0,50 m. Die Grube ist durch die Fundamente des Rechteckchors 16 von Bauphase II z. T. zerstört. Die Grubenfüllung bestand aus lettigem Löß, der unten ein Eisenoxydband aufwies. Die Standspurfüllung bestand aus dunklem Löß, gemischt mit Brandresten wie Holzkohlebröckchen, Asche, kleinen Rotlehmbröckchen. Aus der Standspurfüllung wurden kleine verbrannte, mit Kreismuster und Kerben verzierte Elfenbeinplättchen geborgen (Inv. Nr. 73.0739/01). Die Datierung der entnommenen Holzkohle ergab für das Bauholz ein Alter von 880 ± 50 n. Chr. (KN 2265)⁵.

Pfostengrube 26 (Abb. 6)

Durchmesser (durch Grab 62 z. T. angegraben) noch 0,70 m, Tiefe 1,45 m, Durchmesser der Standspur 0,50 m. – Die Grubenfüllung bestand aus lettigem Löß, die Füllung der Standspur aus Löß, gemischt mit Holzkohle und Asche. Die Grube enthielt wie Grube 25 keinen Mörtel. In der Standspurfüllung fanden sich zwei verbrannte Elfenbeinplättchen und 1 kleine gelbe Scherbe (Inv. Nr. 73.0740/01.02). – In diesem Zusammenhang wird darauf hingewiesen, daß aus Schicht i des Profils C–D (Abb. 15) zwei gleiche, ebenfalls verbrannte Elfenbeinplättchen stammen.

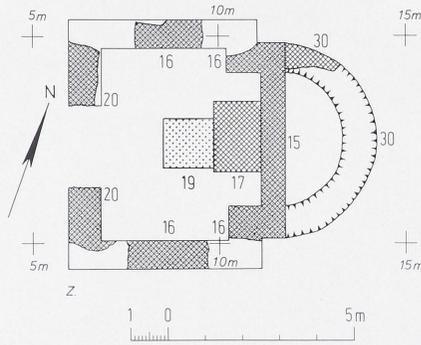
7 St. Silvester in Lohn, Kr. Aachen.

Baubefunde und Rekonstruktion der Bauphasen II und III. – Maßstab 1 : 200.

Während dieser Phase wurde eine kleine steinerne Saalkirche mit eingezogenem Rechteckchor gebaut (Abb. 7). Das Fundament des gesamten Baus bestand aus Bruchsteinen mit sandigem Mörtel, wobei nur die oberen Steinlagen gemörtelt waren. In das Fundament waren römische Ziegel und Kalksteine sowie Steingußbrok-

Eine nachfolgende bauliche Änderung wurde durch den Anbau einer kleinen Apsis an Stelle des Rechteckchors vorgenommen (Abb. 7). Sie ist belegt durch den nordöstlichen Mauerrest 30, der an die Mauer 15 angesetzt war, und die Ausbruchgrube 30, die vom romanischen Chor 9 umspannt wird und wahrscheinlich bei Erbauung dieses Chors entstand (Abb. 4). Die Grube war mit Lehm Boden und viel Kalkmör-

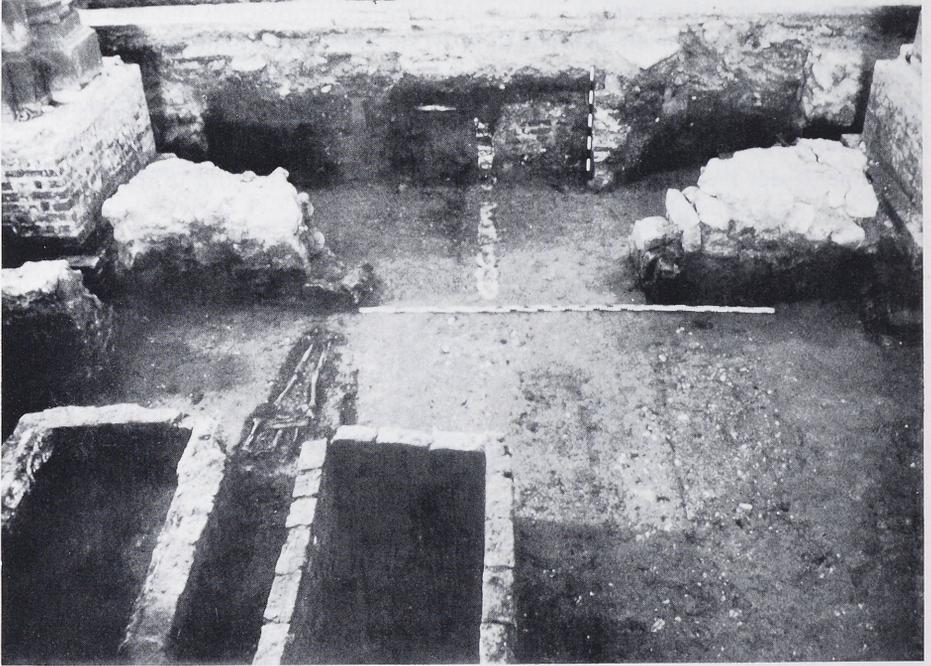
8 St. Silvester in Lohn, Kr. Aachen.
Blick von Westen auf Fundament 20 mit Öffnung
in der Westwand und darin liegenden Gruffundamenten 21 und 22.

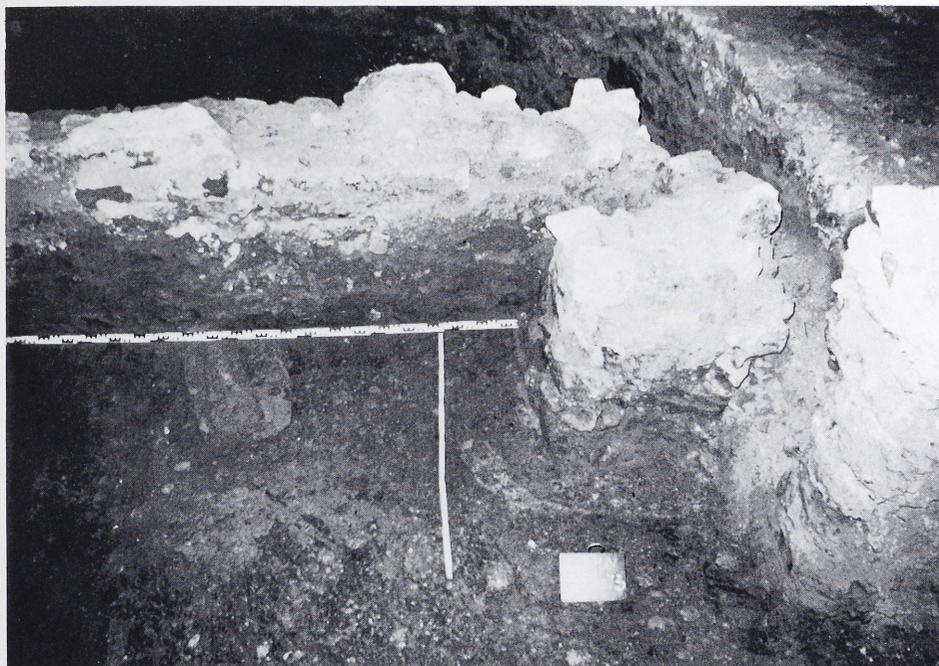
9 St. Silvester in Lohn, Kr. Aachen.
Fundamente des Rechteckchors (15, 16) von Bauphase II
mit Pfostengrube 25 von Bau I unterhalb von Fundament 16.

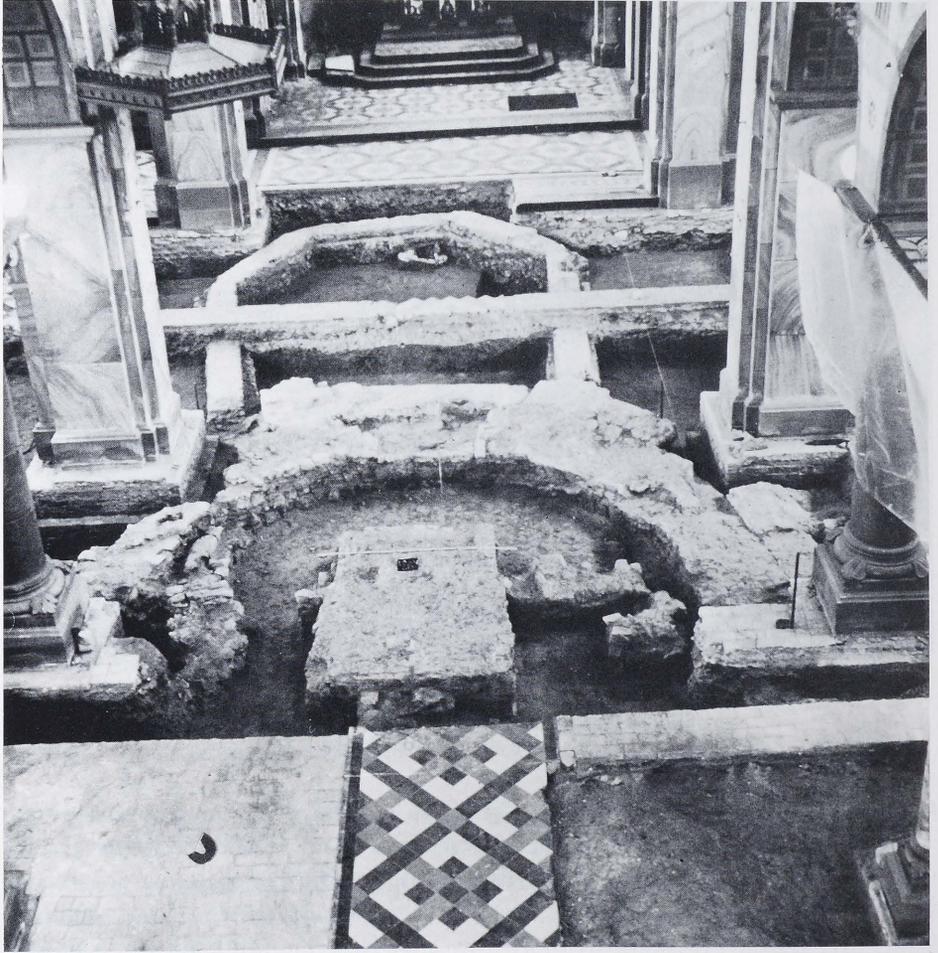
10 St. Silvester in Lohn, Kr. Aachen.

Von Westen nach Osten: Reste von Altarfundamenten 19, 17, 13 mit N-S verlaufendem Rechteckchor 15, 16, romanischem Chor 9 und gotischer Sakristei 1.

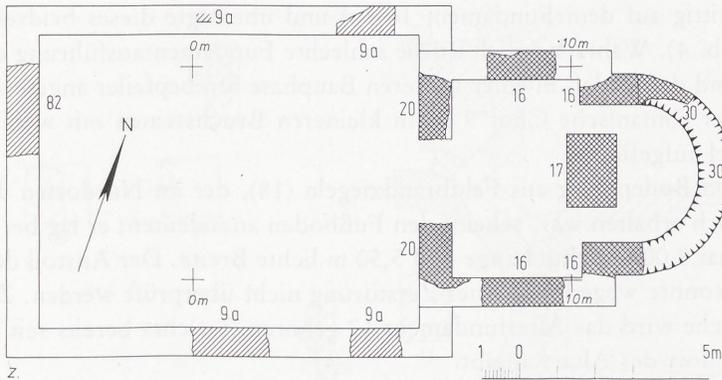
11 St. Silvester in Lohn, Kr. Aachen.
Baubefunde und Rekonstruktion der Bauphase IV. – Maßstab 1 : 200.

Der Anbau eines Steinsaales (9 a) von 10 m Länge und einer Mauerstärke von ebenfalls 0,80 m erweiterte die Kirche zu einer Saalkirche mit eingeschnürtem Chor (sofern die Mauern 20 noch als aufgehende Wände existierten) und Apsis. Die Sohle der Steinsaalfundamente 9 a liegt bei $-1,50$ bis $-1,60$ m und erreicht damit etwa die Tiefe von Bau III. In den Fundamenten sind – wie in den Mauern 15, 16, 20 – große Bruchsteinblöcke verbaut worden, die im oberen Teil mit gelbsandigem Mörtel vermauert waren, unten nur Stein-Erde-Mauerwerk zeigten (Abb. 11). Der Saal hatte eine lichte Breite von 7,50 m, eine lichte Länge von 10,00 m. Die Ausbruchgrube 82 (Abb. 4) des Westabschlusses wurde festgestellt. Der Chor mit Apsis entspricht der Bauphase III. Der Altar 17 ist weiter benutzt worden. Ein Fußboden konnte zu dieser Kirche nicht gefunden werden.

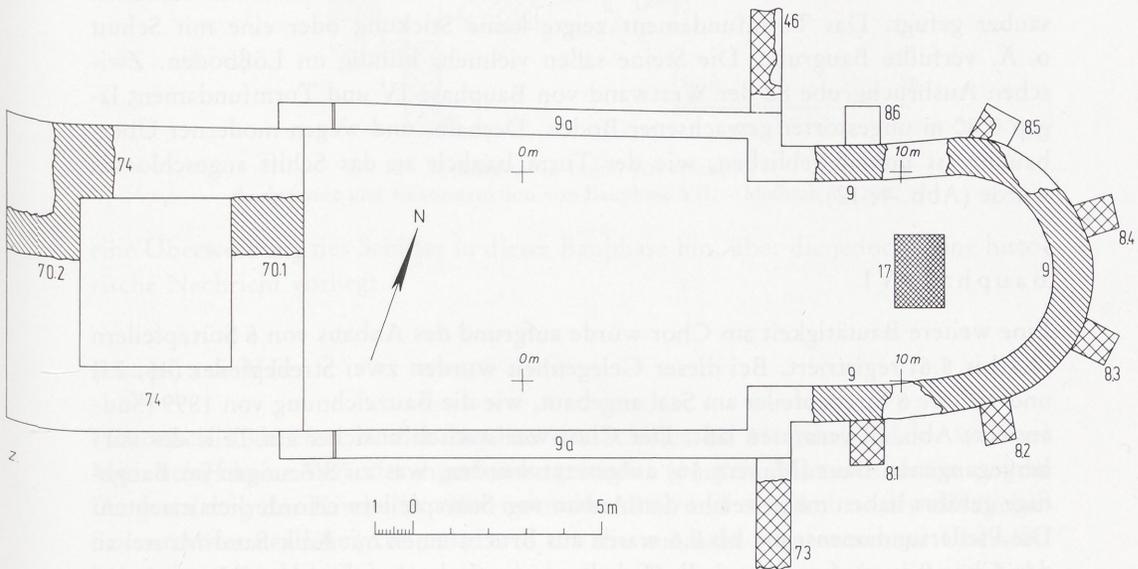
12 St. Silvester in Lohn, Kr. Aachen.
Baubefunde und Rekonstruktion von Bauphasen V und VI. – Maßstab 1 : 200.

Daß bei diesem Umbau der Turm errichtet wurde, ist überliefert. Der Turm hat eine Fundamentbreite von 2,25 m, die Abmessungen betragen 8,00 x 8,00 m. Er ist aus Bruchsteinen mit Kalk-Sand-Mörtel erbaut und an den äußeren Mauerflächen sauber gefugt. Das Turmfundament zeigte keine Stückerfüllung oder eine mit Schutt o. Ä. verfüllte Baugrube. Die Steine saßen vielmehr bündig im Lößboden. Zwischen Ausbruchgrube 82 der Westwand von Bauphase IV und Turmfundament lagen 0,80 m ungestörter gewachsener Boden. Deshalb, und wegen moderner Überbauung ist unklar geblieben, wie der Turm baulich an das Schiff angeschlossen wurde (Abb. 4; 12).

Der Sicherungsaktion des Chors werden auch die beiden Strebepfeiler 46 und 73 zugeschrieben, die in identischer Weise wie die Pfeiler 8 gemauert waren, jedoch bis -1,40 m hinabreichten. Vom nördlichen Strebepfeilerfundament 46 waren noch zwei bis drei Steinlagen in Erde erhalten. Sie erreichten eine Tiefe von 1,40 m. Im Mauerwerk befand sich eine graue Fußbodenplatte aus Keramik mit Mörtellöchern an der Unterseite. Diese Platten wurden im Schutt zwischen den Fundamenten häufig gefunden, konnten aber keinem Fußboden zugeordnet werden. Der südliche Strebepfeiler 73 war noch ab -0,37 m erhalten und reichte ebenfalls bis -1,40 m Tiefe. Er war wie 46 gebaut (Abb. 4; 12). Der Anbau der Strebepfeiler deutet auf

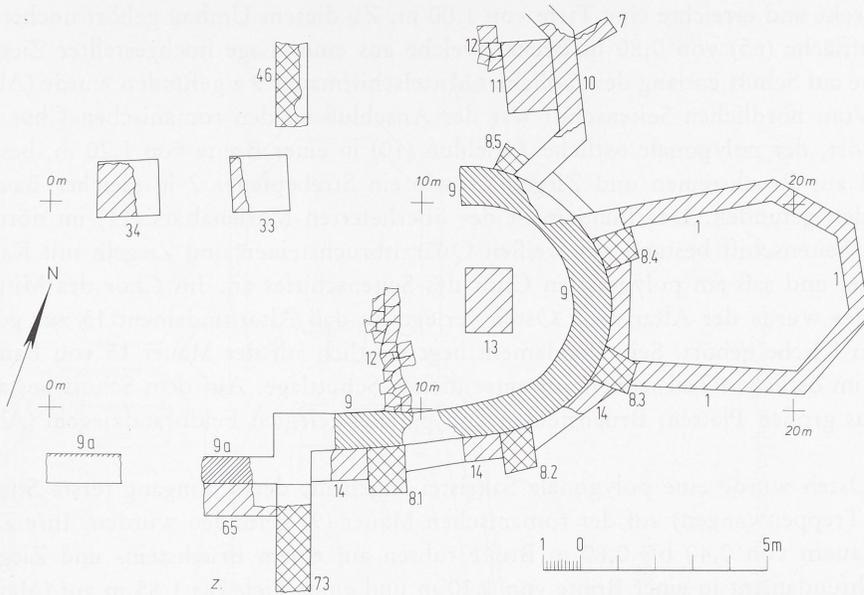
13 St. Silvester in Lohn, Kr. Aachen.
Baubefunde und Rekonstruktion von Bauphase VII. – Maßstab 1 : 200.

Historisch überliefert ist der Neubau des Schiffes im 15. Jahrhundert. Weil am Mittelschiff keine Veränderungen mehr gefunden wurden, kann es sich nur um die Umgestaltung der Kirche in einen gotischen Bau und den Anbau des nördlichen Seitenschiffes handeln (Abb. 13), evtl. um die nunmehr vorgenommene Überwölbung des Mittelschiffes. Von der bisherigen Bausubstanz wurde die nördliche Längswand des Schiffes (9 a) beseitigt. Ebenso wurde das Fundament des Stützpfeilers 8.6 abgebrochen. Es wurden drei Pfeilerfundamente etwa an der Stelle der nördlichen Mauer (9 a) errichtet, von denen nur Reste von zweien (33, 34) in einer Tiefe ab $-0,50$ m gefunden wurden. Fundament 33 war aus Bruchsteinen mit Kalkmörtel und sitzt auf einem Teil des Fundamentes 9 a auf (Bau IV). Es erreichte ebenso wie Fundament 34 eine Tiefe von $1,40$ m. Der gesamte romanische Chor von 8.1 bis an das nördliche Seitenschiff wurde mit einer Stützmauer aus Ziegeln (14) von $0,50$ m Breite und einer Sockelbreite von $0,75$ m umfassen, die den Stützpfeilern anliegt und das Fundament 8.1 überlagert. Daraus ist zu schließen, daß zumindest der Strebpfeiler 8.1 nicht mehr als aufgehender Pfeiler benutzt wurde. Dies ergibt sich auch aus der Ansicht der Bauaufnahme von 1899 (Abb. 2), wo am Chor nur noch die Pfeiler 8.2 und 8.3 zu erkennen sind. Der Abstand zwischen dem Strebpfeiler 73 und dem ersten erhaltenen Stützpfeiler 8.2 beträgt $5,00$ m, was zeigt, daß der Pfeiler 8.1 nicht mehr vorhanden war und was dem ergrabenen Befund entspricht. Die Stützmauer (14) wurde bei $-0,20$ m Tiefe bis $-0,45$ m Tiefe

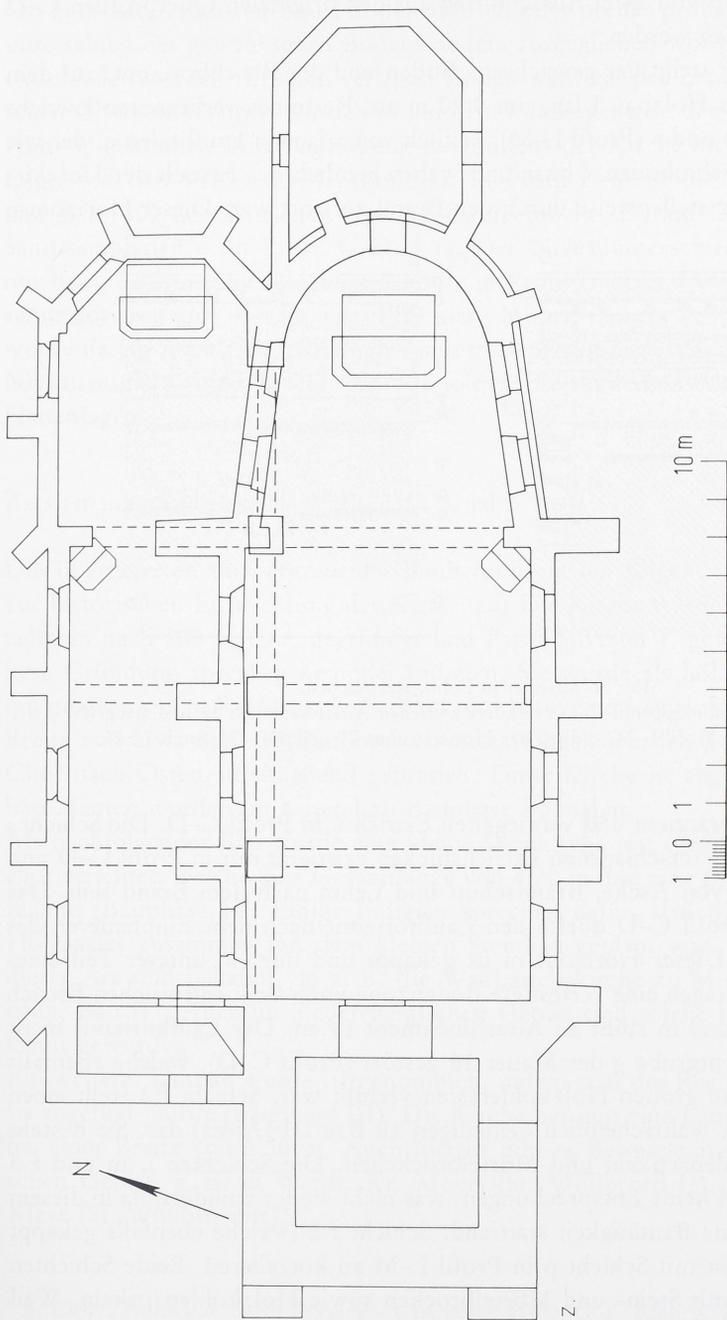
14 St. Silvester in Lohn, Kr. Aachen.
Grundriß der Bauaufnahme von 1899 mit hineinprojizierter Nordwand des romanischen Baus V.
Maßstab 1 : 200.

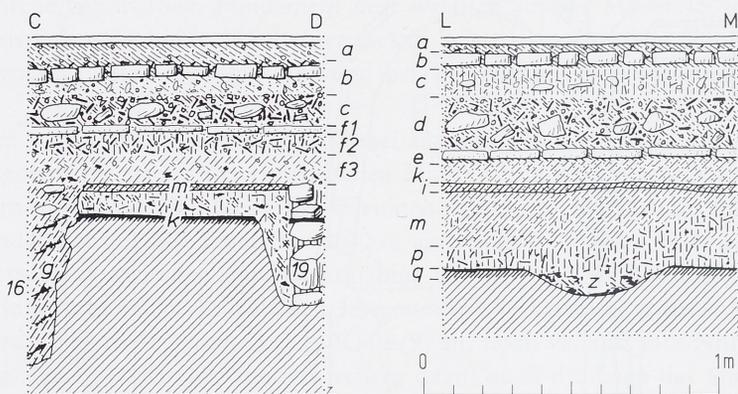
15 St. Silvester in Lohn, Kr. Aachen.

Profilausschnitte aus Grabungsprofil C-D (verkürzt zwischen Altarfundament 19 und Baugrube g der Mauer 16) und Profil L-M, südlich der Pfostengruben 79 und 80. – Maßstab 1 : 25.

dament 19 (südliche Kante in Profil C–D, Abb. 15) gehört zur Kirche vor dem Brand, also zu Bau I. Zwar scheint dieses Altarfundament durch den Horizont k eingetieft, weil es aber an seinen Längskanten in 0,65 m Tiefe starke Schwärzung der Bruchsteine und Verziegelung des Sandmörtels (rot) zeigte (Abb. 15), wird angenommen, daß der Altar 19 beim Brand bereits vorhanden war, der Estrich an ihn anstieß und dieser erst nach dem Brand zur Ausbesserung bzw. geringfügigen Versetzung des Altars oder zur Bergung einer Reliquie angegraben wurde. Dafür sprechen die in der Schicht i befindlichen Bruchstücke des Estrichs k. Die Schicht i besteht aus mittelbraunem humosen Löß mit Holzkohlepartikeln, Resten des Estrichs k mit Bruchstücken verzierter Elfenbeinplättchen, wie sie in den Einfüllungen der Standspuren der Pfostengruben 25 und 26 vorhanden waren. Es wird angenommen, daß Schicht i und die Einfüllung der Standspuren der Pfostengruben 25 und 26 gleichzeitig entstanden. Damit wäre Schicht i der Auftrag nach dem Brand, der an Altarfundament 19 anstößt, dieses also nicht bedeckt, so daß Altarfundament 19 bei einem folgenden Kirchenbau benutzt worden sein wird. In Altarfundament 19 war die Scherbe einer Wölbrandschüssel eingebaut (Inv. Nr. 73.0737).

Die Holzkirche war ein Saalbau mit eingezogenem Rechteckchor. Der Saal hatte eine Länge von mindestens 7,00 m (der Westabschluß ist offenbar nicht erreicht, weil modern zerstört). Wahrscheinlich besaß der Holzsaal (ohne Chor) eine Länge von 8,00 m. Der Abstand der Pfosten des Saales betrug etwa 2,00 m. Die Saalbreite war 6,50 m. Im Osten schloß sich ein rechteckiger Chor von 2,00 m Länge und 3,00 m Breite an; der Altar lag in etwa 1,50 m Abstand vor der Ostwand des Chors. Der Niveauunterschied zwischen Saal und Chor betrug 0,20 m (hierzu siehe Profile Abb. 15), wobei der Chor 0,20 m höher lag als der Saal.

Stratigraphische Beobachtungen (Abb. 15)

Die Abfolge der Schutt- und Brandschichten sowie der Fußböden kann z. Zt. nur exemplarisch anhand von zwei Ausschnitten aus den originalen Querprofilen C-D und L-M besprochen werden.

Von West nach Ost steigt der gewachsene Boden und der Bleichhorizont, auf dem der erste Estrich zu Holzbau I lag, um 0,20 m an. Reste des verbrannten Estrichs sind k (Profil C-D) und z (Profil L-M). Seitlich von z lag ein Laufboden q, der wie ein festgetretener Lehmboden wirkte und wahrscheinlich der Estrich der Holzkirche ist, der hier nur stellenweise durch den Brand zerstört war. Dieser Horizont q

entspricht dem verbrannten und verziegelten Estrich k in Profil C-D. Die Schicht i mit verbrannten und zerschlagenen Estrichstücken existierte nur in Profil C-D und dürfte der Auftrag von Asche, Brandschutt und Lehm nach dem Brand sein. Das feine Band m in Profil C-D dürfte den Laufhorizont nach dem Einplanieren des Schutts darstellen. Dieser Horizont m ist gekappt und nur ein unterer Teil eines Lehmestrichs, sozusagen eine verfestigte Bodenzone unter dem eigentlichen Estrich von Bau II. Das Band m stößt an Altarfundament 19 an. Der Laufhorizont m ist durch die Fundamentgrube g der Mauer 16 gestört (Profil C-D), welche ebenfalls mit Brandschutt und großen Holzkohleresten verfüllt war. Schicht f 3 stellt einen neuen Bauhorizont, wahrscheinlich denjenigen zu Bau III (Apsis) dar. Sie besteht aus Erde, Holzkohlepartikeln und Mörtelbröckchen. Die Schichten i, m und f 3 haben in Profil L-M keine Entsprechungen, was nicht weiter wundert, da in diesem Teil der Kirche keine Bautätigkeit stattfand. Schicht f 2 (welche ebenfalls gekappt ist) in Profil C-D ist mit Schicht p in Profil L-M zu korrelieren. Beide Schichten bestehen aus Erde mit Stein- und Mörtelbrocken sowie Holzkohlepartikeln. Weil erstmals im Schutt Steinabschläge vorkommen, wird angenommen, daß diese Schichten (f 2 und p) die Bauphase IV, also den Anbau des Steinsaals anzeigen. Die weitere Auffüllung m (in Profil L-M) aus sterilem Sand und Kies, die ja mit Schicht p vermischt ist, war erforderlich, um das Fußbodenniveau im Westteil der Kirche

zu heben. Das feine graue Sand-Erde-Band i in Profil L–M könnte die Fußbodenhöhe im Westteil von Bau IV angeben, die von West nach Ost immer noch um 0,20 m differiert.

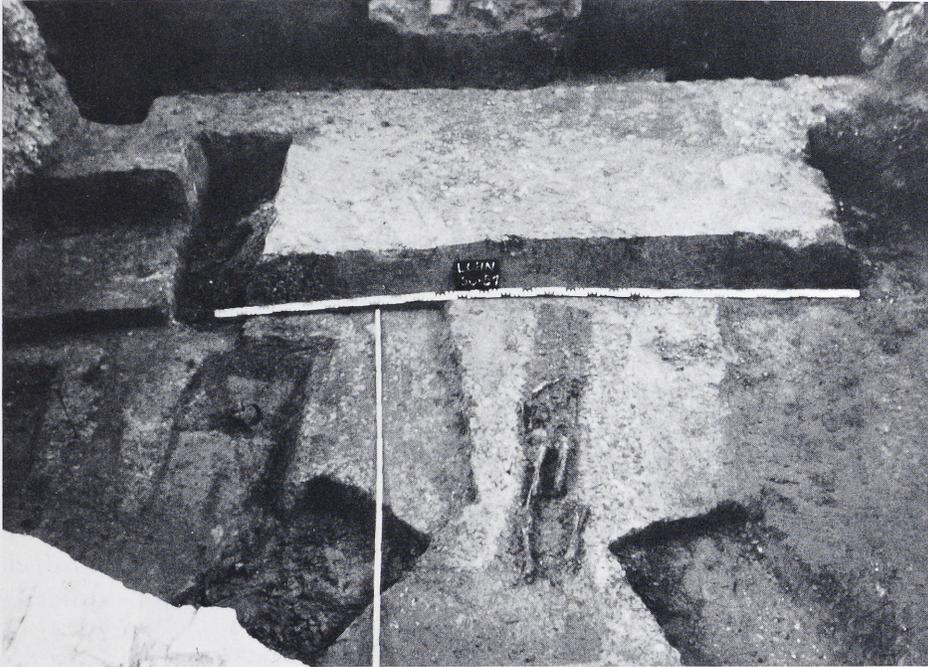
16 St. Silvester in Lohn, Kr. Aachen.

Zur Holzkirche gehörende Bestattungen von Osten gesehen, nach Abbruch der Mauer 15.

Gräbergruppe I (Abb. 5; 16)

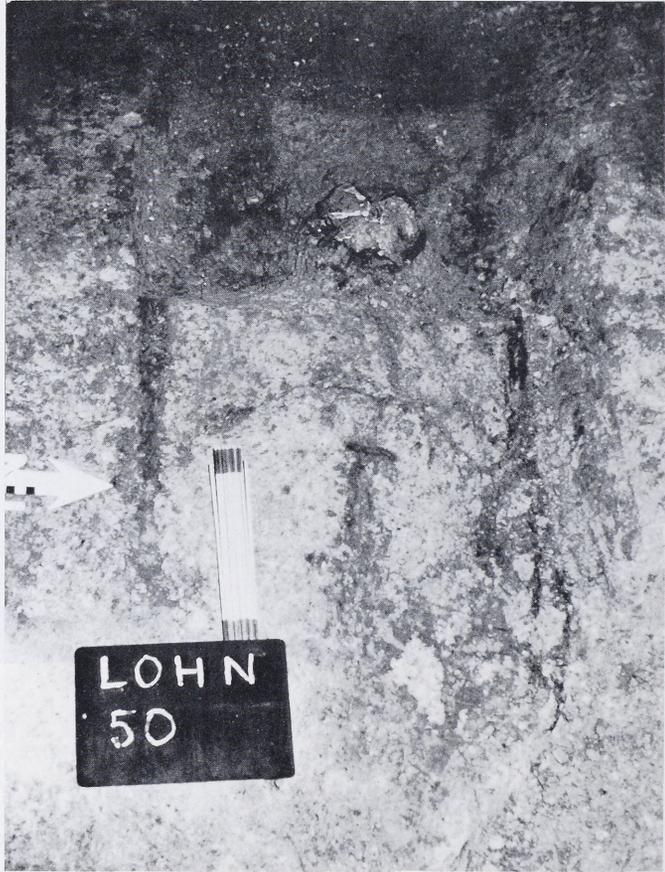
17 St. Silvester in Lohn, Kr. Aachen.
Grab 50 mit Eisenoxydspur eines Schwertgriffs (rechts vom Zollstock).

Grab 50: Grabgrube durch Eisenoxydband begrenzt, mit dunkler Sargspur. Grubenfüllung lettig gelbgrau. Skelettreste seifig-bröckelig. Auf dem Brustbein Eisenoxydspur eines Schwertes mit geschwungener Griffplatte, Griff, Parierstange und oberem Teil des Blattes (Abb. 17); (Grabtiefe -1,50 m).

Zu der Eisenoxydspur des Schwertes in Grab 50 (Abb. 17) ist folgendes zu sagen: Vorhanden war noch eine bröckelige rostige Substanz, welche eindeutig als Ober-teil eines Schwertes zu erkennen war. Im Bereich zwischen Mauer 15 und Chor 9,

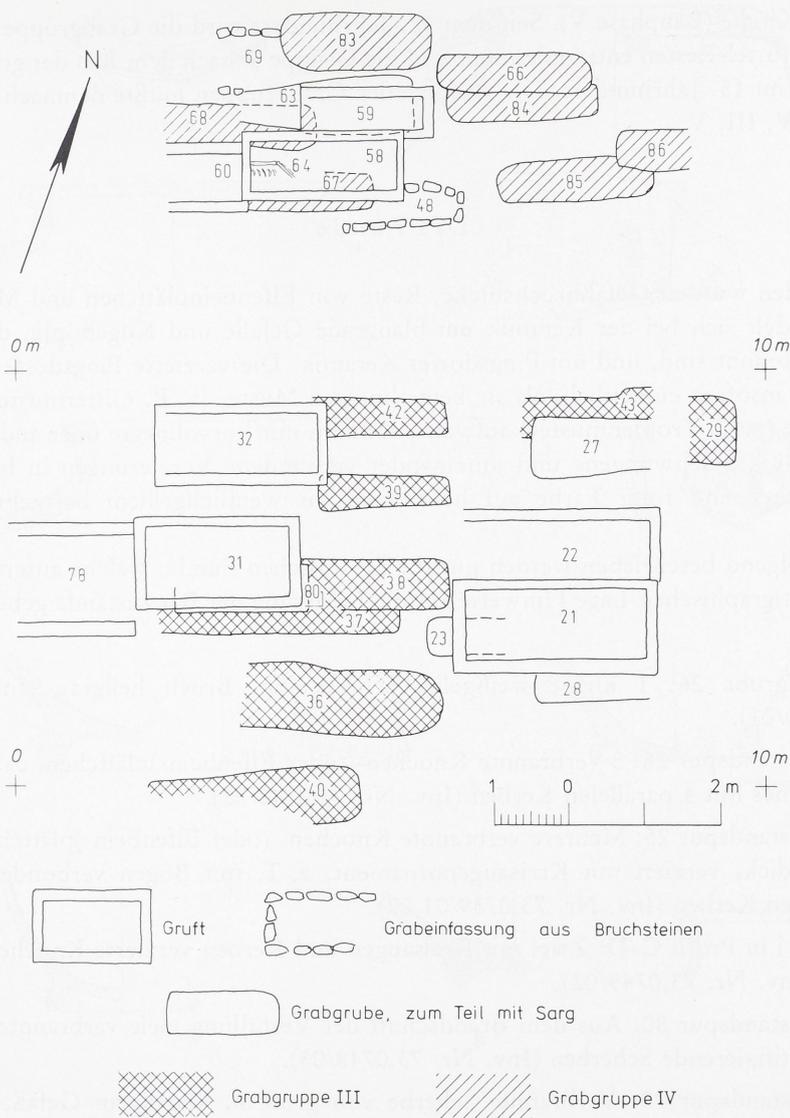
18 St. Silvester in Lohn, Kr. Aachen.

Gräber im Saal der romanischen Kirche und im nördlichen Seitenschiff. – Maßstab 1 : 10.

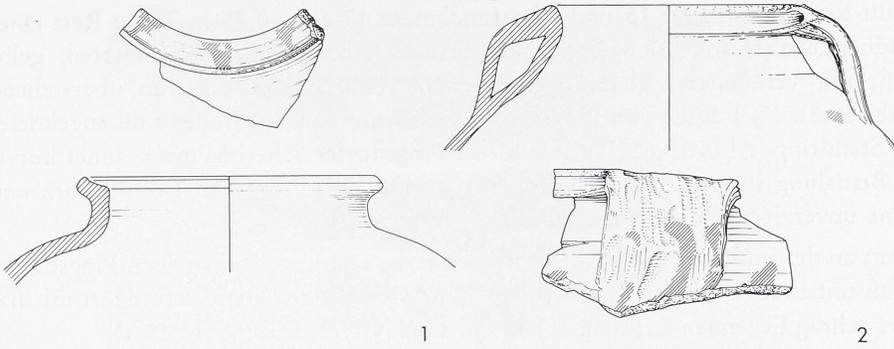
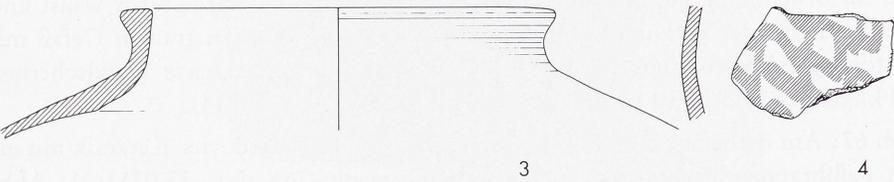
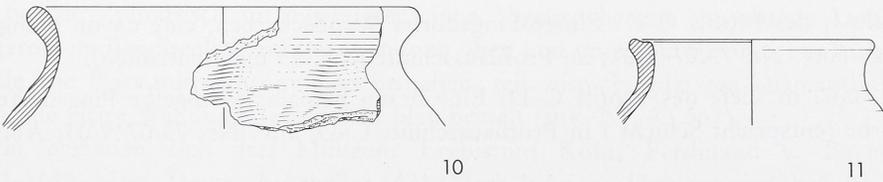
19 St. Silvester in Lohn, Kr. Aachen.

1-8 Pingsdorfer Keramik. - 9-13 blaugraue hart gebrannte Keramik. - Maßstab 1 : 3.

Pfostengrube 75: 3 weißgelbe Pingsdorfer Scherben, davon zwei mit geschwungenem braunen Muster. 1 Bruchstück von schwarzem Glasreif, Teil von blaß gelborangem Gefäß mit rundlichem Boden und rechtwinklig abstehendem Standring (Abb. 19,8). Alle Funde (Inv. Nr. 73.0746/01) aus $-2,00 \text{ m}$ Tiefe. 1 weißgelbe Pingsdorfer Scherbe aus $-1,25 \text{ m}$ Tiefe (Inv. Nr. 73.0746/03).

Schutt zwischen südlichem Fundament 9 und Altar 19: Blaugraue Randscherbe, hart, im Bruch hellgrau, mit umlaufendem, außen dornartig verdicktem Wulst und innen verlaufender Ritzung (Abb. 19,9). Randscherbe von blaugrauem Gefäß mit herzförmiger Randbildung (Abb. 19,11). Weitere blaugraue, harte Wandscherben von kugeligen und leicht profilierten Gefäßen (Inv. Nr. 73.0754).

Nördliches Seitenschiff, westlich Grab 69 aus der Füllerde ($-1,40$ m): Blaugraue Randscherbe von Kugeltopf, im Bruch weiß, keulenförmig flachgedrückte Randlippe mit kleiner umlaufender Kehlung innen (Inv. Nr. 73.0751; Abb. 19,12).

Mauerfuge zwischen Mauer 15 und 16, nördliche Ecke: Randstück, mittelgrau, im Bruch gelbhellgrau, etwas angerußt; Lippe verdickt und rund aufgewölbt, außen scharfkantig schräg abgestrichen und abgeknickt (Inv. Nr. 73.0735; Abb. 19,13).

angebrannten Gefäß. Standing mit rundem Boden in einem Teil angesetzt (Inv. Nr. 73.0733/02; Abb. 19,7).
