WILHELM PIEPERS

Archäologische Untersuchungen in der Pfarrkirche zu Laurenzberg, Kreis Aachen

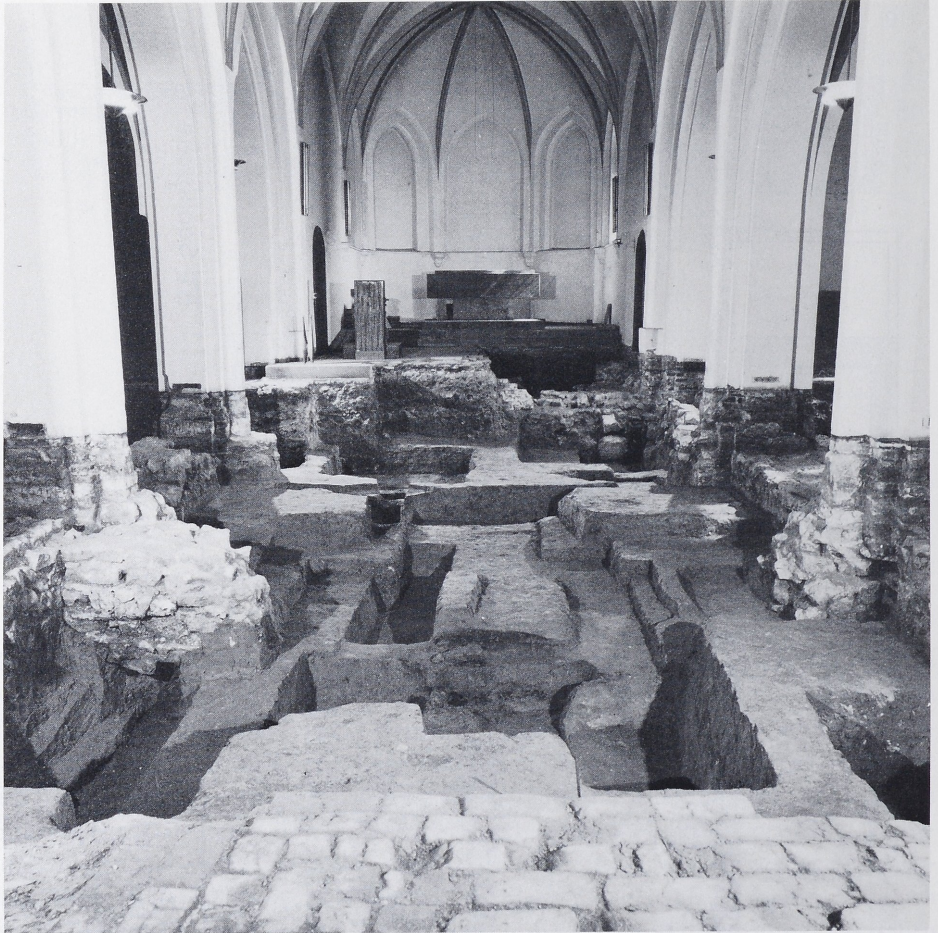
5 Laurenzberg. Gesamtansicht der Kirche innen von Westen.
Im Mittelschiff Grabungen, nach außen anschließend Fundament 15 a, 15 und die gotischen Pfeiler.

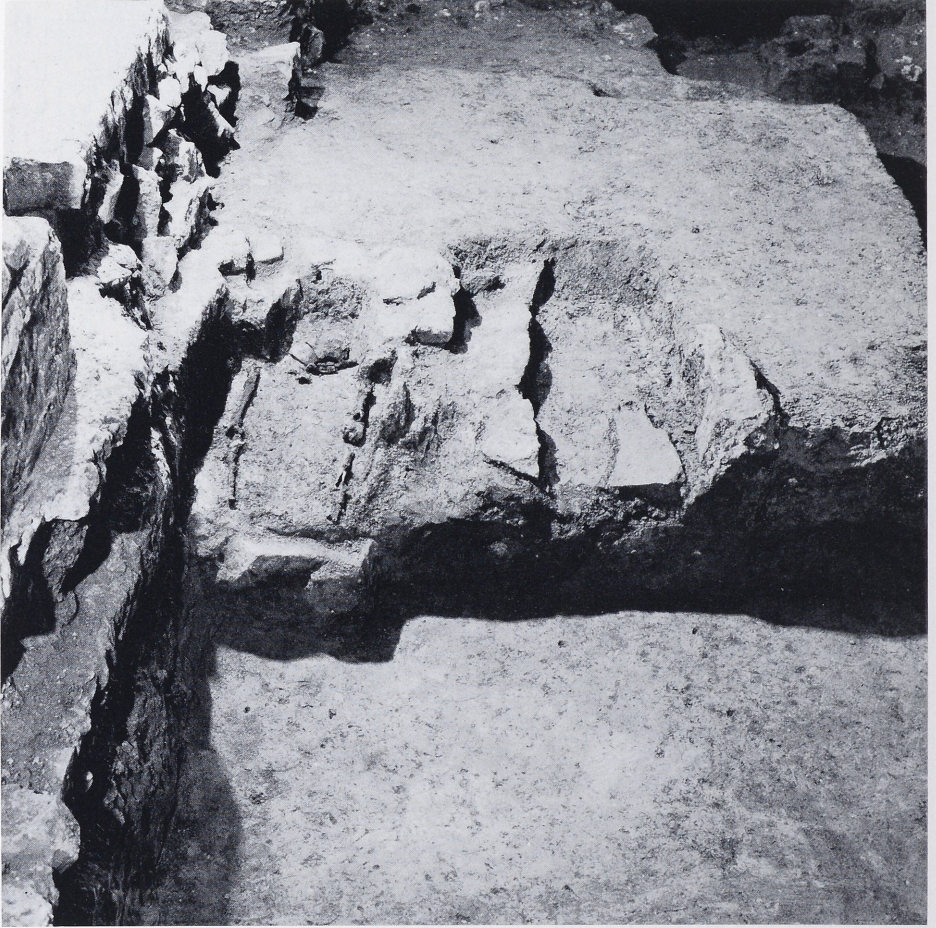
8 Laurenzberg. Kopfnischengrab 88, links Fundamente der Saalkirche.

Sarg in Gräbern, die aus Feldsteinen und römischen Ziegeln gebaut waren. Für den Kopf der Toten waren besondere Nischen ausgespart (Abb. 8; 9). Derartige Grabformen kommen in abgewandelter Form auch als Erdgräber vor und werden, weil die Grabgruben sich außerdem zum Fußende der Toten hin verschmälern, als anthropomorphe oder Kopfnischengräber bezeichnet⁸. Eine Abdeckung der erwähnten Gräber von Laurenzberg war nicht, bzw. nicht mehr vorhanden.

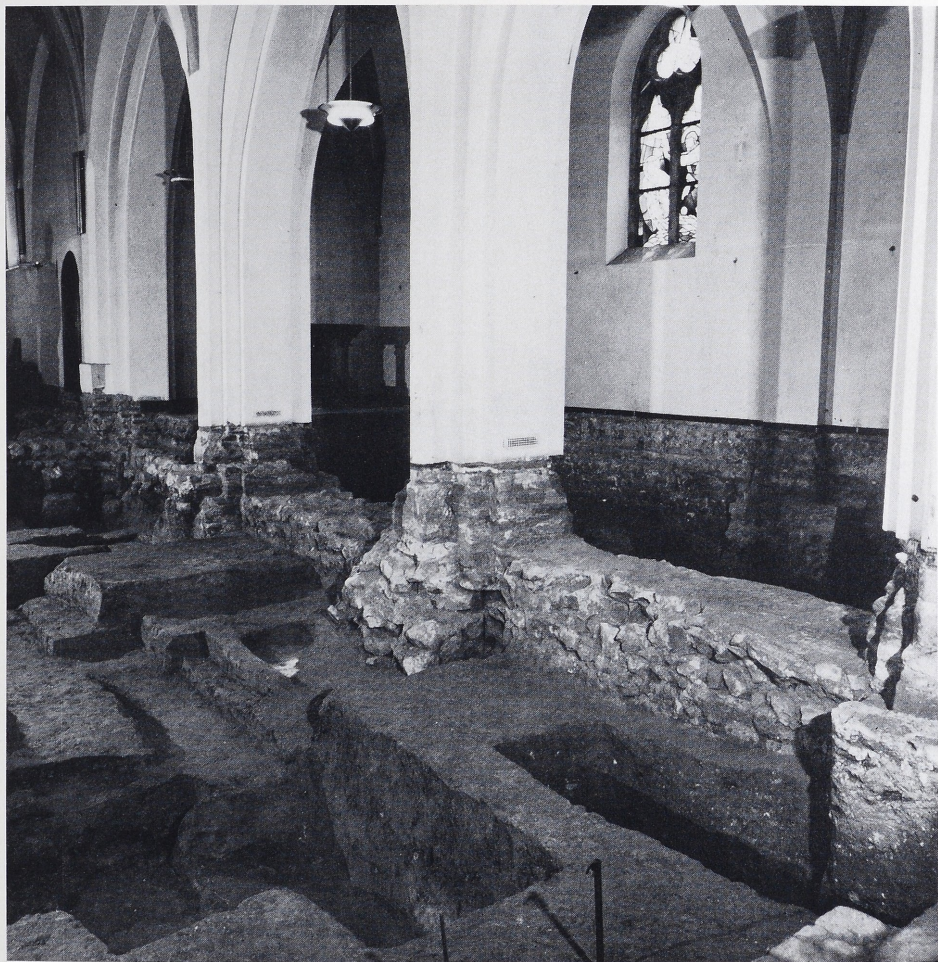
13 Laurenzberg. Südliches Fundament 15 von Nordwesten.

An gleicher Stelle, an der sich die Holzkirche erhoben hatte, wurde ein erstes Gotteshaus aus Stein, eine Saalkirche erbaut (Abb. 4; 12). Welche Gründe dazu geführt haben, dem Neubau eine andere Ausrichtung zu geben, ist nicht mit Sicherheit zu sagen. Vielleicht galt es lediglich, die neue Kirche wie üblich mit dem Chor gegen Osten, statt wie bisher gegen Nordosten zu richten. Die ersten Fundamentteile kamen bereits im Schnitt 1, im Ostteil der letzten Kirchenanlage, ans Licht. Es war das Bruchsteinmauerwerk 15, das mit seiner Sohle 1,25 bis 1,5 m unter den Plattenbelag der letzten Kirche hinabreichte. Die Bruchsteine hatten an dieser Stelle, nach Ausweis eines älteren anhaftenden hellgrauen Mörtels, eine zweite Verwendung gefunden. Mit den Bruchsteinen vermauert war ein erheblicher Teil römischer Ziegel und Ziegelbruchstücke. Der zum Mauerwerk gehörige Kalk-Sand-Mörtel war recht fest, und darin eingeschlossen zeigten sich allenthalben helle, weißgraue Kalkschmitzen und -bröckchen. Das gesamte Mauerwerk 15 umschrieb einen langrechteckigen Raum von 13,8 m lichter Länge und 6,0 m lichter Breite. Vom aufgehenden, absatzartig zurückspringenden Mauerwerk hatten sich geringe Reste nur von der Nord- und Westmauer erhalten. Die aufgehenden Mauern waren hier 0,7 m stark. Dagegen erreichten die tieferliegenden Fundamentbänke, wie sie auf der Südseite ausschließlich zutage kamen, eine Dicke bis zu 1,0 m (Abb. 12; 13).

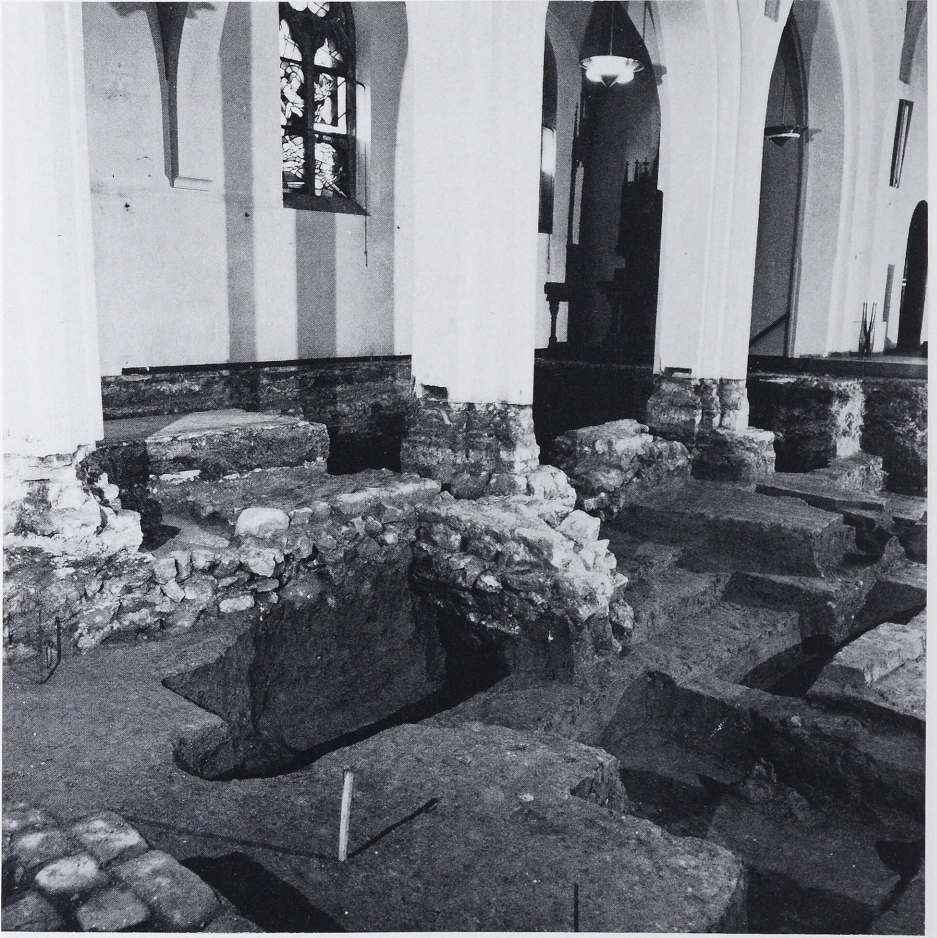
14 Laurenzberg. Nördliches Fundament 15 von Südwesten. In Bildmitte Fundament 15 a.

gliederte, nicht mit den genannten Fundamenten 15 im Mauerverband (Abb. 14); sie war mit deutlichen Baufugen angelehnt. Die obere Grenze dieser Mauerbank lag bei 0,6 m unter dem Belag der letzten Kirche, die Sohle bei 1,3 bis 1,4 m. Nach den erwähnten Merkmalen ist diese Mauer von vorneherein geplant und mit aufgeführt worden. So können wir bei dieser dreigliedrigen Kirchenanlage von einem Vorraum, einem Saal und einem Altarraum oder einer Apsis sprechen. Der Mittelraum, der eigentliche Kirchenraum für die Gläubigen, nahm unter ihnen den umfangreichsten Platz ein, er hatte eine lichte Größe von 8,0 x 6,0 m.
