WILHELM PIEPERS

Armaturen von römischen Wasserleitungen im Rheinischen Landesmuseum Bonn

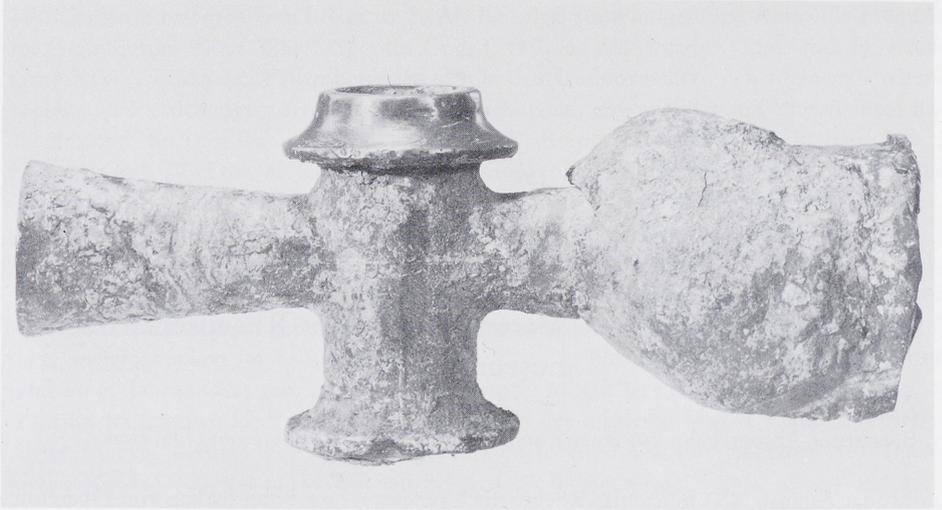
1 Oberembt. Römischer Absperrhahn aus Bronze.

Später, im Jahre 1973, fand der Besitzer auf dem gleichen Acker beim Tiefpflügen einen Absperrhahn aus Bronze, dessen zugehöriger Drehzapfen jedoch fehlte (Abb. 1 und 2)². Nach der einheitlich durchgehenden Patina zu urteilen, hat der Drehzapfen bereits seit alter Zeit nicht mehr in der konischen Führung des Absperrhahnes gesteckt. Er ist also nicht erst bei der Bergung des Gerätes verlorengegangen. Über Herrn Sonderschullehrer J. Glasmacher aus Oberembt gelangte der Fund in das Rheinische Landesmuseum Bonn.

Von der Fundstelle Oberembt bleiben schließlich noch zwei Teile aus Blei zu erwähnen. – Mit dem Absperrhahn ist der kurze Stutzen eines Bleirohres verbunden (Abb. 1 und 2). Das Bleirohr besitzt einen tropfenförmigen Querschnitt von etwa 6,5 zu 5,5 cm Durchmesser. Es ist gefertigt aus einem Bleiblech oder aus einer Bleiplatte, die um einen runden Kern zusammengebogen worden ist. Die Ränder sind zusammengehämmert und an ihrer Naht verlötet. Die unmittelbare Verbindung mit dem Absperrhahn ist durch einen kräftigen Bleigürtel hergestellt worden, der um Absperrhahn- und Rohrende gegossen worden ist.

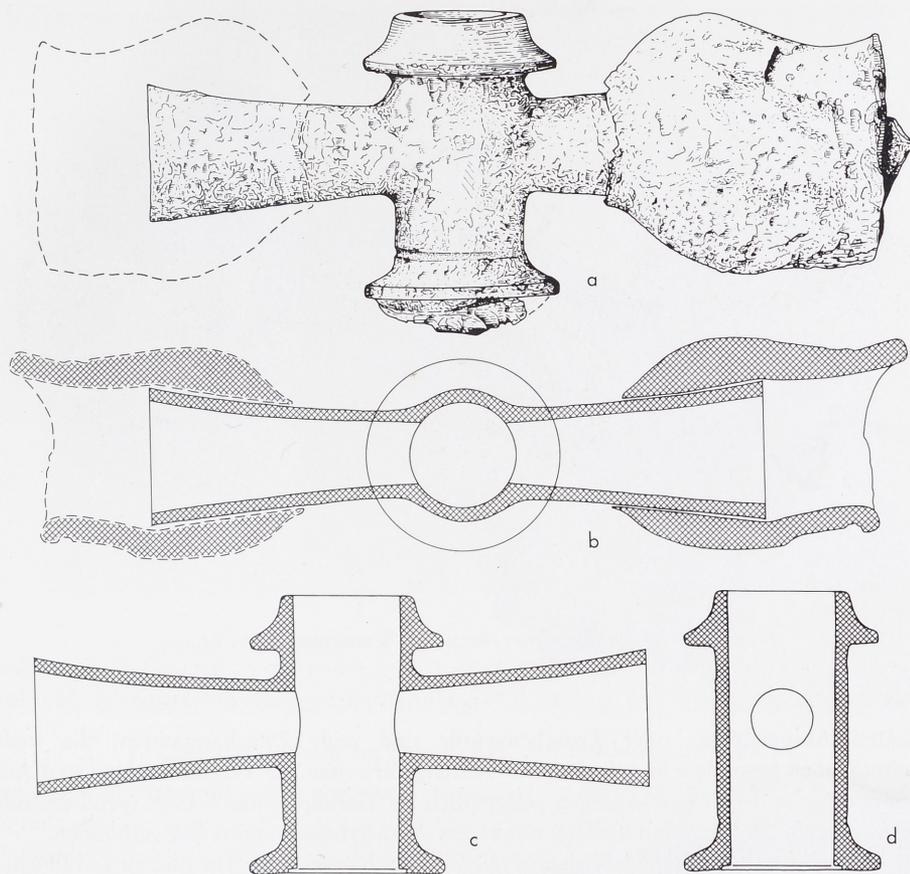
2 Oberembt. Römischer Absperrhahn aus Bronze mit Längs- und Querschnitten. – Maßstab 1 : 3.

Der Absperrhahn ist aus Bronze gegossen. Seine Länge beträgt 24,5 cm, die größte Höhe 11,3 cm. Die Anschlußenden für die Wasserrohre differieren in ihrer Länge um 0,5 bis 0,6 cm und erweitern sich trichterförmig zu den Außenenden hin. Beim Abgang vom runden Gehäuse des Hahns haben sie eine lichte Weite von 2,4 bis 2,5 cm; zu den Außenenden hin vergrößern sie sich auf eine lichte Weite von 4,4 bis 4,5 cm. Die Wandstärke der trichterförmigen Enden beträgt 0,4 bis 0,5 cm.

Das Gehäuse zur Aufnahme des Wirbels, der Hülse oder des Kegels verjüngt sich von oben nach unten von 4,3 auf 4,2 cm³. Die ringartigen Verbreiterungen am oberen und unteren Ende des Gehäuses nach außen dürften in erster Linie als Verstärkungen anzusprechen sein. An der Unterseite des Gehäuses ist innen eine 0,03 bis 0,04 cm breite und etwa 0,02 cm tiefe Rille scharfkantig ausgespart. An dieser Seite war das Gehäuse mit einer oben wenig und nach unten mehr gerundeten Bleischeibe verschlossen. Als das Landesmuseum den Fund

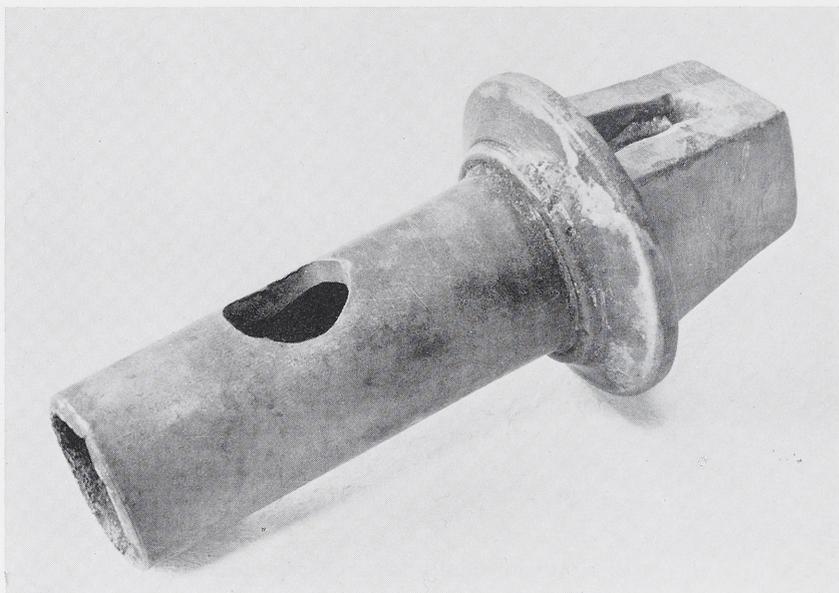
3 Rheydt. Drehzapfen eines römischen Wasserhahnes aus Bronze.

seum Bonn⁶. Nach Auskunft des Ausgräbers entstammt er einem nicht allzu tiefen römischen Brunnen an der Keplerstraße, der zu einer zweiperiodigen römischen Villa gehörte, die nach datierbaren Funden vom 2. bis in die erste Hälfte des 3. Jahrhunderts n. Chr. bewohnt war⁷. Der Drehzapfen hat eine Gesamtlänge von 12,8 cm. Die runde Hülse ist 7,8 cm lang, hat oben einen Durchmesser von 3,2 und unten von 2,9 cm. Oberhalb der Hülse sitzt horizontal eine am Rand gekahlte Scheibe, überragt von einem Pyramidenstumpf, der tunnelartig durchlocht ist (Abb. 3). Abgesehen von etwas geringeren Abmessungen bildet der Drehzapfen von Rheydt eine gute Ergänzung zu dem Absperrhahn von Oberembt, der, wie wir sahen, ohne Drehzapfen aufgefunden wurde.

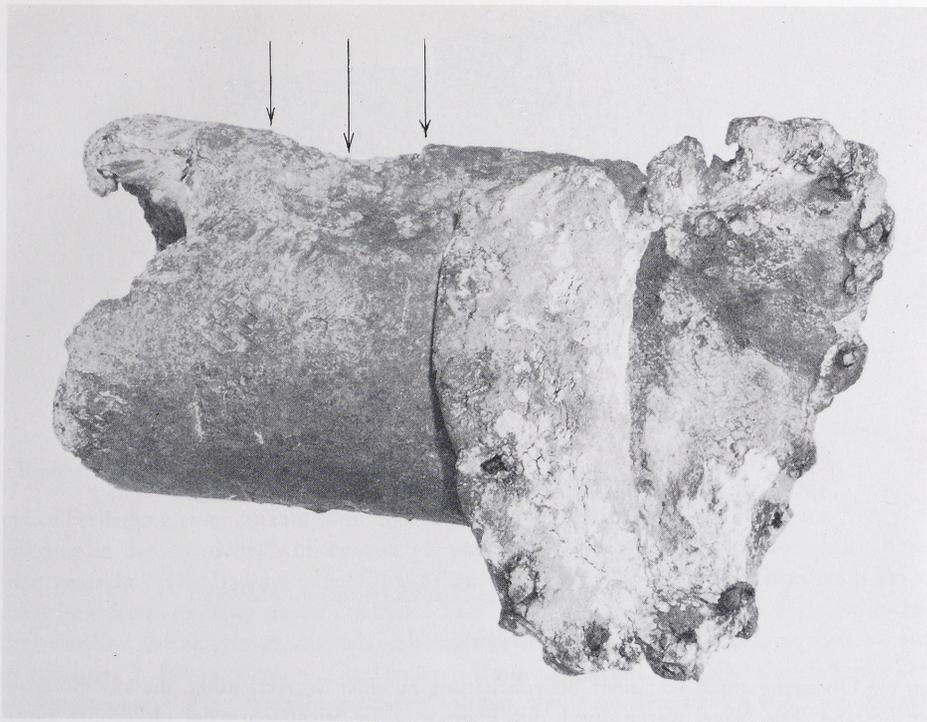
4 Oberembt. Bleirohr mit Flansch, Riß- oder Bruchstelle (siehe Pfeile).

Vom gleichen Acker, nur wenige Meter vom Absperrhahn entfernt, brachte der Pflug ein rund 20 cm langes Ende eines Rohres zutage (Abb. 4–6). Der Querschnitt der beiden Rohrfragmente ist der gleiche, doch weisen beide Teile eine unterschiedliche Patina auf. Ob die mit Bruchstellen versehenen Rohrende jemals zusammengehört haben, läßt sich schon deswegen nicht mehr feststellen, weil der mit dem Absperrhahn verbundene Teil vom Finder am freien Ende stark zusammengehämmert worden ist; der Rand ist durch die Bearbeitung beinahe geglättet. Auf das etwa 20 cm lange Rohr müssen wir aus zwei verschiedenen Gründen zu sprechen kommen. Aus den Abb. 4 und 6 ist zu erkennen, daß ein Ende des Rohres einen – jetzt beschädigten – ausladenden Flansch bildet, der 5 cm breit ist. Am äußeren Rande dieses Flansches sind im Abstand von 2,5–3 cm 17 Nagellöcher vorhanden, teilweise noch mit den Nägeln und flachen, breiten Nagelköpfen, die stark oxydiert sind. Es handelt sich wohl

An demselben Bleirohr, etwa 5 cm vom beschädigten Flansch entfernt, ist in dem Rohrmantel ein 3 cm langer Riß zu erkennen (vgl. die Hinweispfeile auf Abb. 4–6). Dort, wo die Lötstelle einen wenig erhöhten Grat in Längsrichtung auf dem Bleirohr bildet, hat sich ein Bruch der Lötnaht eingestellt. Nach der einheitlich aussehenden Patina, die sich auf der Außenhaut des Rohrmantels gebildet hat, hat man bereits in der Antike, nach der Datierung des römischen Gebäudes durch G. Müller im 2. bis 4. Jahrhundert, versucht, durch feine, gezielte Hammerschläge den Riß in der verhältnismäßig starken Rohrwand zu schließen. Es mag sein, daß man damit zeitweilig Erfolg gehabt hat. Zu guter Letzt aber ist durch abruptes Schließen des Absperrhahnes und den dadurch hervorgerufenen Staudruck das Rohr an derselben Stelle, an der die feinen Hammerschläge die Oberfläche schuppenartig verunstaltet hatten, wieder aufgerissen. Der neu entstandene Riß ist an der Außenseite 0,2 bis 0,3 mm breit. Wenn man das Rohr innen mit Wasser ohne Druck beschickt, tritt es durch die Bruchstelle langsam tropfend durch¹¹.

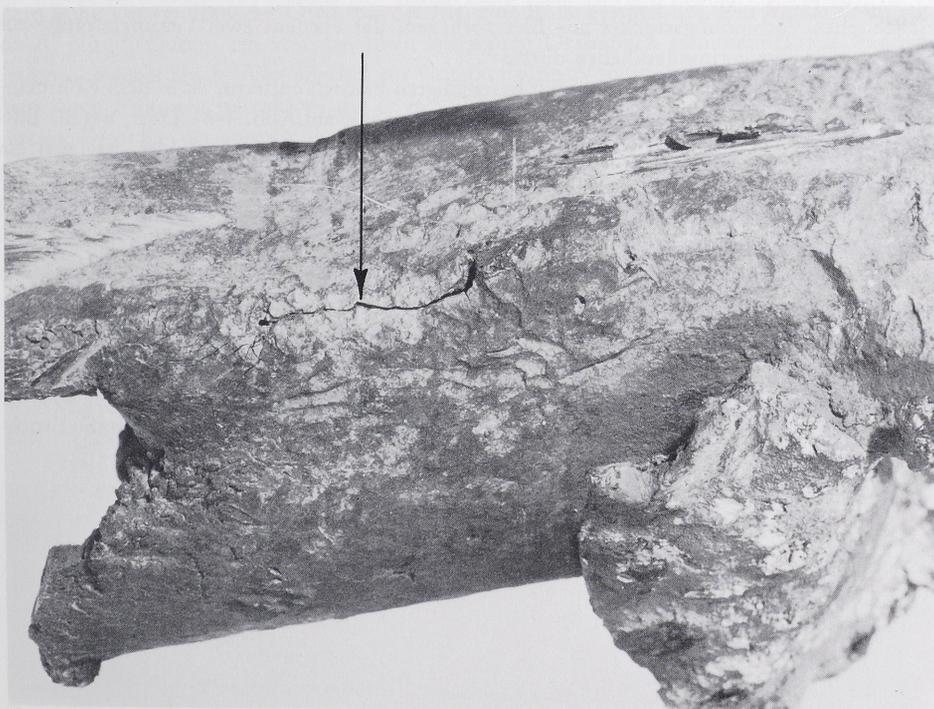
5 Oberembt. Bleirohr mit Riß (siehe Pfeil).

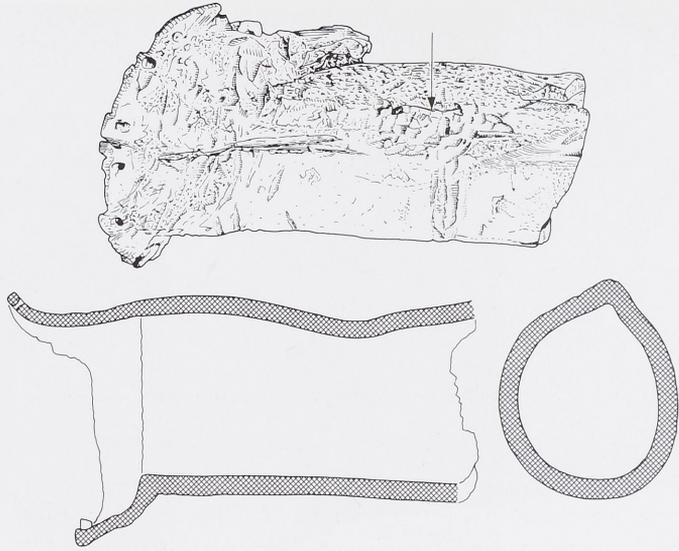
6 Oberembt. Bleirohr mit Längs- und Querschnitt. – Maßstab 1 : 3.
