HANS-ECKART JOACHIM

Ältereisenzeitliche Höhenbefestigungen bei Stolberg-Gressenich, Kr. Aachen

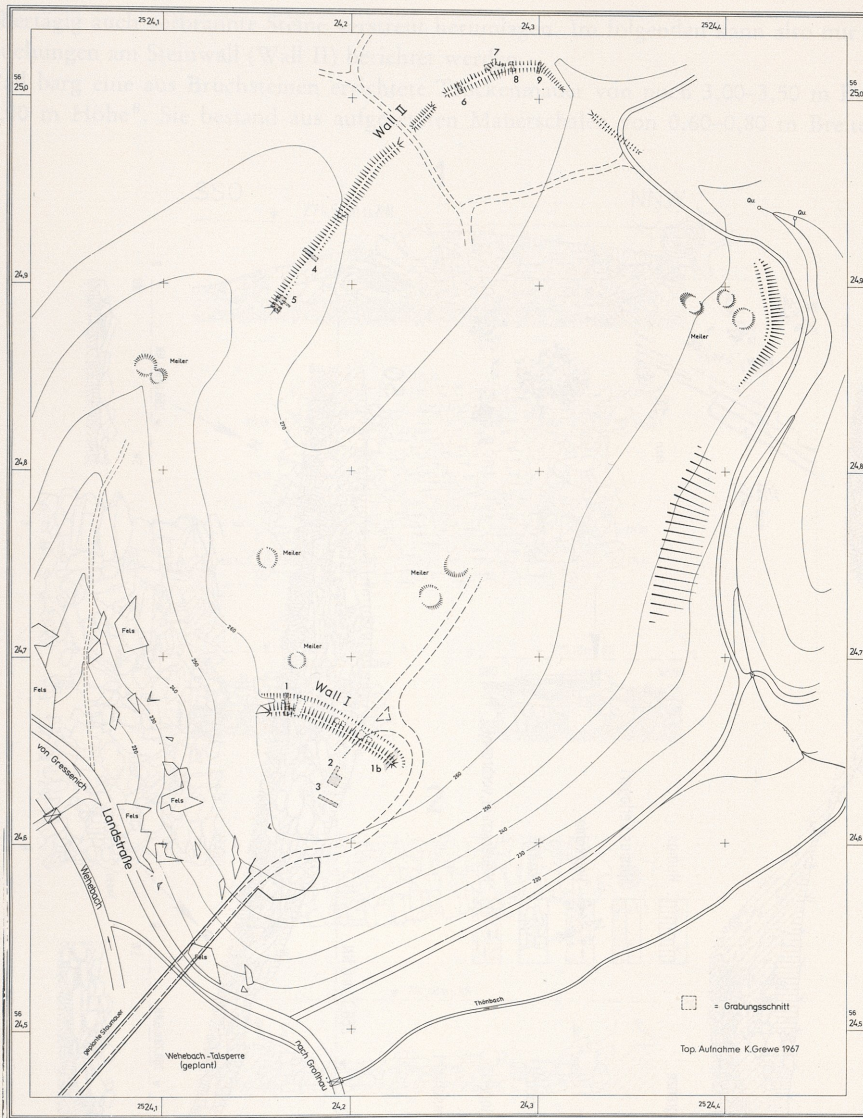
1 Stolberg-Gressenich. Lageplan von Wall I und II mit den Grabungsschnitten 1-9. – Maßstab 1 : 4000.

Der Wall-Graben-Bereich von Wall I war, wie gesagt, durch neuzeitliche Eingriffe stellenweise erheblich gestört. Es ließ sich jedoch noch gut erkennen, daß der leicht bogenförmig gestaltete Wall bei rund 90 m Länge durchschnittlich 1 m hoch erhalten war. Ein muldenförmiger Graben war vorgelagert, der sich entsprechend der natürlichen Gefällrichtung von Ost nach West zunehmend vertiefte. Die Anlage riegelte die Bergnase vorzüglich ab und dürfte allein an der Ostseite zugänglich gewesen sein (Abb. 1; 5,1).

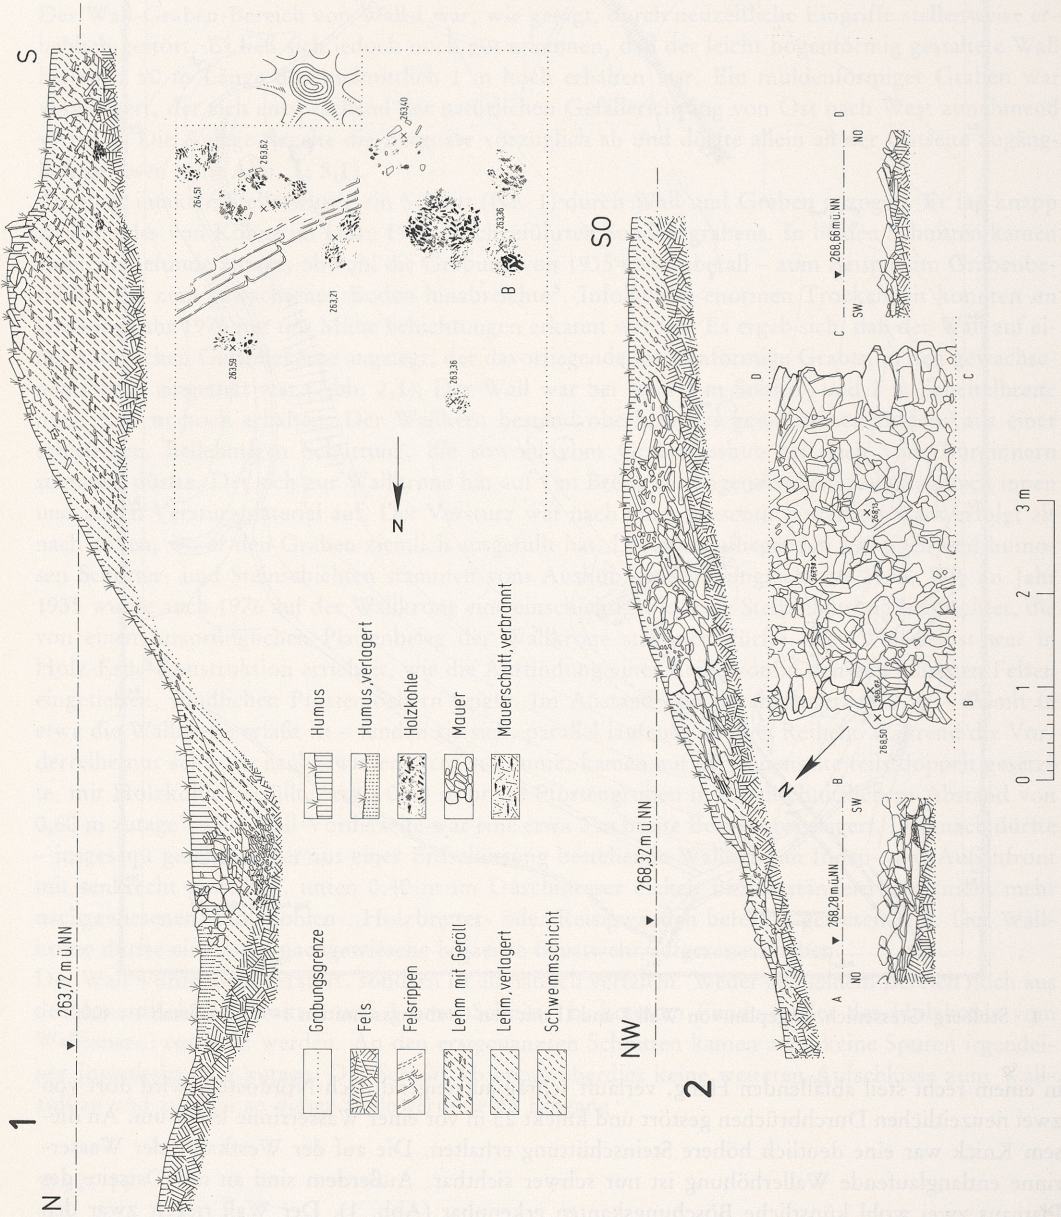
2 Stolberg-Gressenich. 1 Ostprofil und Planum 1-3 von Wall I, Schnitte 1-1a. - 2 Nordostprofil, Maueraufsicht, Maueraußen- und -innenansicht von Wall II, Schnitt 4. - Maßstab 1 : 80.

diese im westlichen Wallbereich größer als im östlichen war. Der Mauer Kern war mit regellosem Steinschutt und lehmiger Erde aufgefüllt und saß wie die Außenkanten dem gewachsenen Boden direkt auf (Abb. 2,2; 5,2). Anhand des abgestürzten Materials kann eine ursprüngliche Mauerhöhe von etwa 1,50 m angenommen werden. Während der westliche Mauerbereich unzerstört war, kamen im östlichen Teil zwischen den Schnitten 6–8 stark verbrannte Mauerpartien zutage (Abb. 3–4;

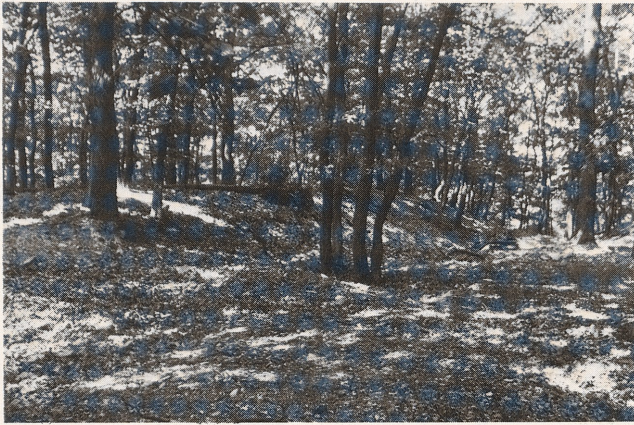
5 1 Außenansicht von Wall I, von Osten. – 2 Maueraußenansicht von Wall II, Schnitt 4. – 3 Mauerinnenansicht von Wall II, Schnitt 6.
