Ausgrabungen in der Pfarrkirche St. Peter und Paul zu Bellenberg, Landkreis Neu-Ulm, Schwaben

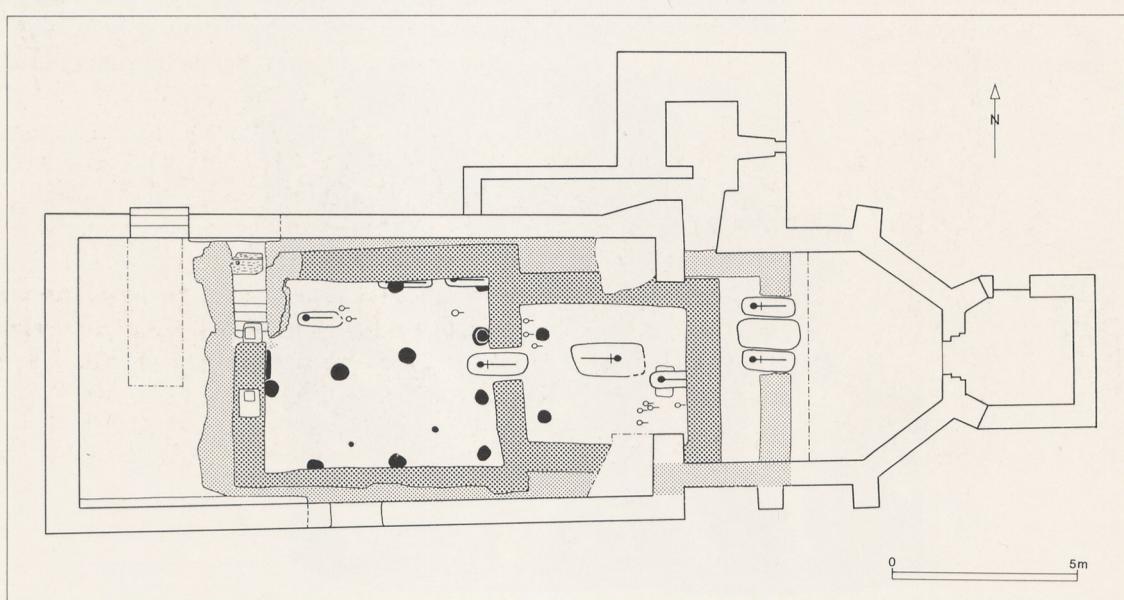
149 Bellenberg, St. Peter und Paul. Grundrisse älterer Kirchenbauten. Legende wie Abb. 147. Maßstab 1:200.

Noch bevor im Sommer 1981 die Innensanierung der Kirche in Angriff genommen wurde, konnte dank der engagierten und tatkräftigen Mithilfe des Bürgermeisters ihr archäologischer Kern untersucht werden, nachdem schon beim Entfernen des Gestühls und jüngsten Fußbodens Fundamentzüge von Vorgängerbauten eine unerwartet komplizierte Baugeschichte andeuteten. Die ältesten Spuren waren Wandpfosten einer Holzkirche, die sich im gelben Zapfensand deutlich abzeichneten. Ein kleiner Friedhof kam später im Innenraum des zweiten, genau geosteten Holzkirchleins zu liegen. Der erste, wohl frühromanische Steinbau von 13 m Länge und sorgfältig in Fischgrätverband gemauertem Fundament besaß einen Eingang in

der Mitte der Westwand, wo die Reste eines Schwellbrettes erhalten waren. Im Zentrum des Rechteckchores befindet sich die Grablege eines Priesters, der in abweichender Orientierung mit Blick auf die Gemeinde bestattet worden war. Als zweite Steinkirche entstand teilweise unter Verwendung der alten Fundamente ein langrechteckiger Saalbau. In seinem Fundament waren erstmals Spolien eines fremden Gebäudes verbaut, was einen Hinweis auf die Zeitstellung zu geben vermag, wenn wir diesen Befund mit der Zerstörung der »vest Ballenberg« im Ulmer Städtekrieg 1374/77 sehen. Gegen Ende des 15. Jahrhunderts war der letzte Neubau notwendig geworden. Im Barock mit Sakristei und außenanliegendem Kanzelaufgang ausgestattet, verfiel sie im vergangenen Jahrhundert zusehends, weil »seit undenklicher Zeit keine Reparatur mehr an ihr vorgenommen«, bis sie »nur mit Furcht und Lebensgefahr« zu betreten war. Diesem »Übelstande« wurde 1854 abgeholfen, indem man das eingesunkene Dach erneuerte und die Kirche um ein Joch nach Westen erweiterte, wie aus dem archäologischen Befund abzulesen war.
