Die Burg Isarau bei Aholming, Landkreis Deggendorf, Niederbayern

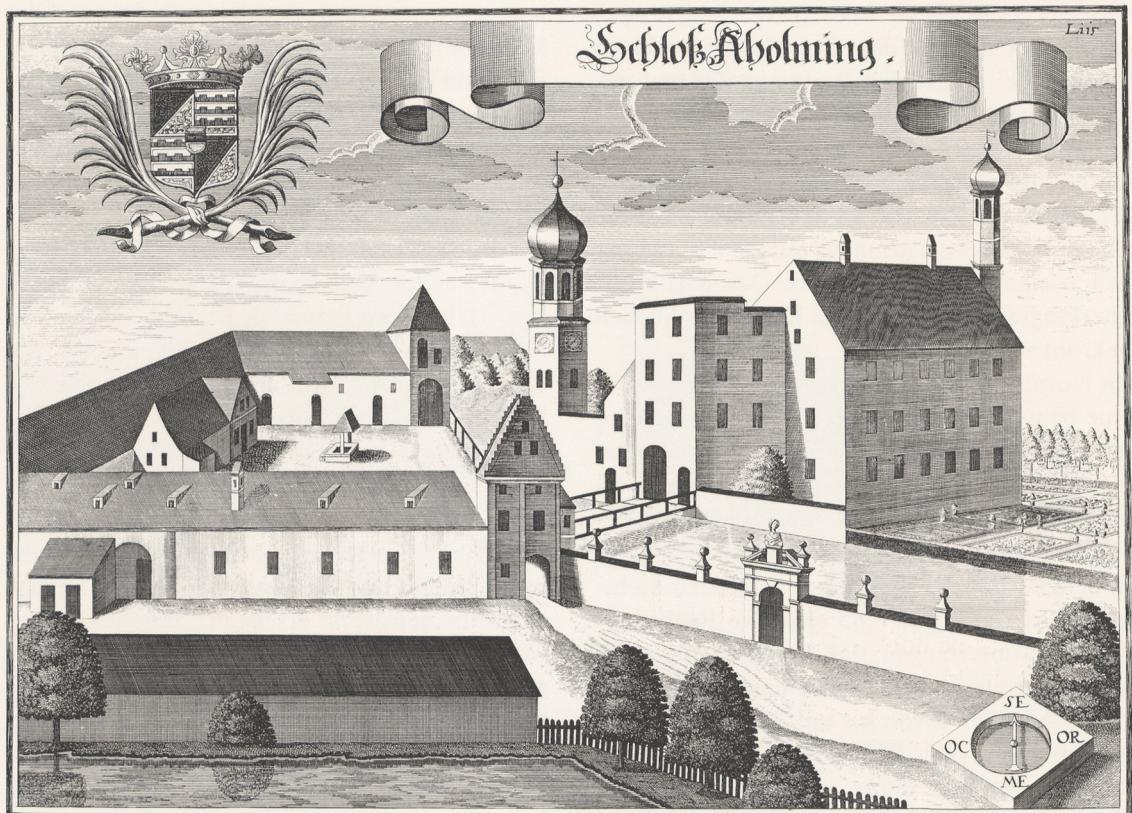
158 Aholming. Burg Isarau nach dem Kupferstich von Michael Wening 1723. Blick von Süden. Im Vordergrund der Torturm zur Vorburg. Rechts die Hauptburg mit dem Türmchen der Ulrichskapelle.

dener dreigeschossiger Giebelbau und das an ihn angesetzte niedere Geviert landwirtschaftlicher Nebengebäude zum ehemaligen Schloß. Eine Ansicht von 1723 in Michael Wenings bayerischer Topographie (Abb. 158) zeigt unseren Bau noch als Torturm zur Vorburg und weist auch an der Stelle der heutigen Ställe und Scheunen ganz gleichartige Schloßbauten auf. Daneben aber, nach Osten zu, das eigentliche Schloß: eine Ansammlung hochragender Bau-lichkeiten, im Kern noch mittelalterlich, hie und da von einem zwiebelbekrönten Türmchen begleitet, von der Vorburg durch einen breiten Wassergraben getrennt. Die Wehrhaftigkeit war im 18. Jahrhundert bereits ein altertümelndes Fossil: Einige der Wasserräben sind sichtlich schon eingefüllt und dem barocken Ziergar-teng zugeschlagen.

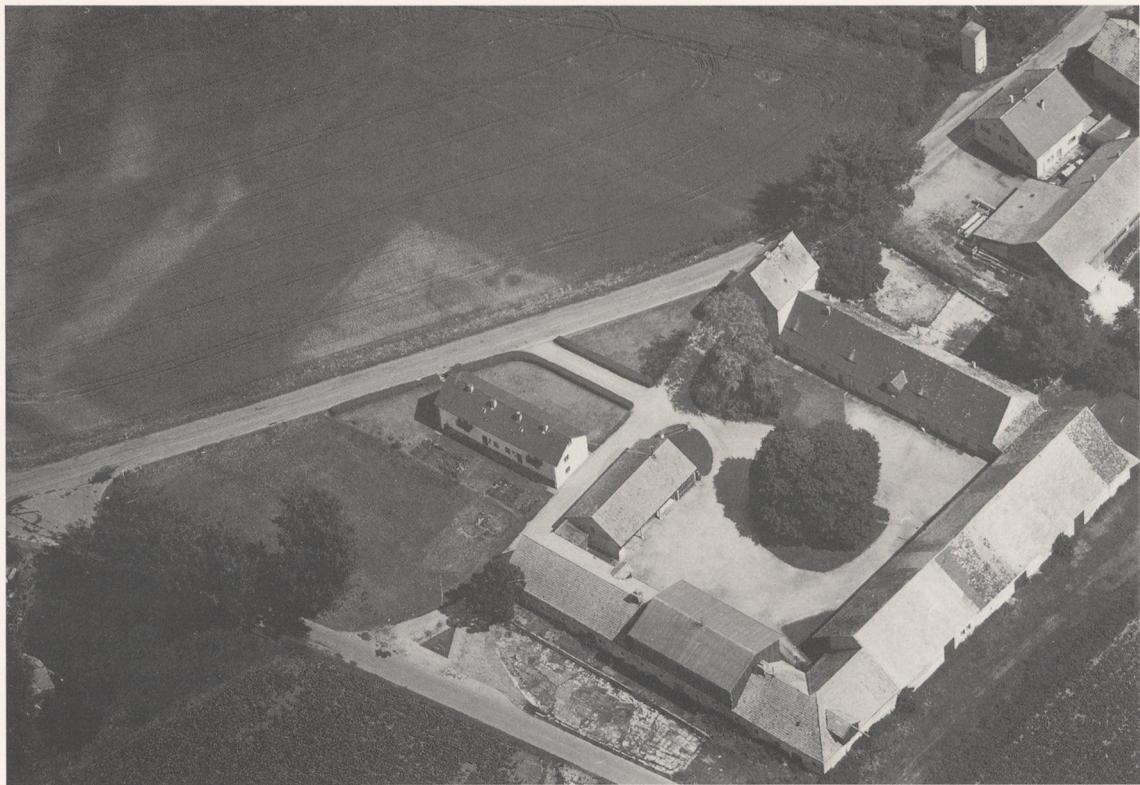
159 Aholming. Luftbild der Burg Isarau vom 4. Juli 1981. Rechts das Vorburggelände mit dem Torturm. Links davon die früher quadratische Fläche der Hauptburg, umgeben von der breiten Spur des mauerumsäumten Burggrabens. Ein weiterer, sehr viel schmälerer Graben umgab Haupt- und Vorburg. Die jüngsten Eingriffe im Bereich der Hauptburg durch Straßen- und Hausbau sind deutlich zu erkennen.

abgebrochen. Noch einige Zeit lang wurde sein Platz in Kartenwerken verzeichnet, dann aber erlosch rasch jede Erinnerung an das höfische Leben, das hier einstmais geherrscht hatte. Als man vor einem Jahrzehnt bei Straßen- und Wohnungsbauten auf Mauern und Altertümer stieß, wußte man diese Hinweise nicht zu deuten und unterließ die notwendige Fundmeldung. Erst das Luftbild des Jahres 1981 enthüllt, was damals geschehen war, ja es läßt nunmehr exakt die Ausmaße der einstigen Burg ermitteln. Diese stand auf einer quadratischen Kiesinsel von etwa 25 m Seitenlänge und war allseits von einem beinahe 20 m breiten Wassergraben umgeben. Selbst die Fundamente der den Graben begleitenden Mauern sind erkennbar (Abb.

159). Erkennbar ist aber auch, daß vor zehn Jahren diagonal über die Hauptburg eine zehn Jahren diagonal über die Hauptburg eine Kreisstraße verlegt wurde. Im Zwickel zwischen dieser und der einstigen Vorburg wurde sodann ein Mehrfamilienwohnhaus errichtet. Beim Kelleraushub müssen die Grundmauern der Burgkirche St. Ulrich und die Begräbnisse der Burginsassen zerstört worden sein.
