Sondagen im ehemaligen Wasserschloß von Treuchtlingen

Landkreis Weißenburg-Gunzenhausen, Mittelfranken

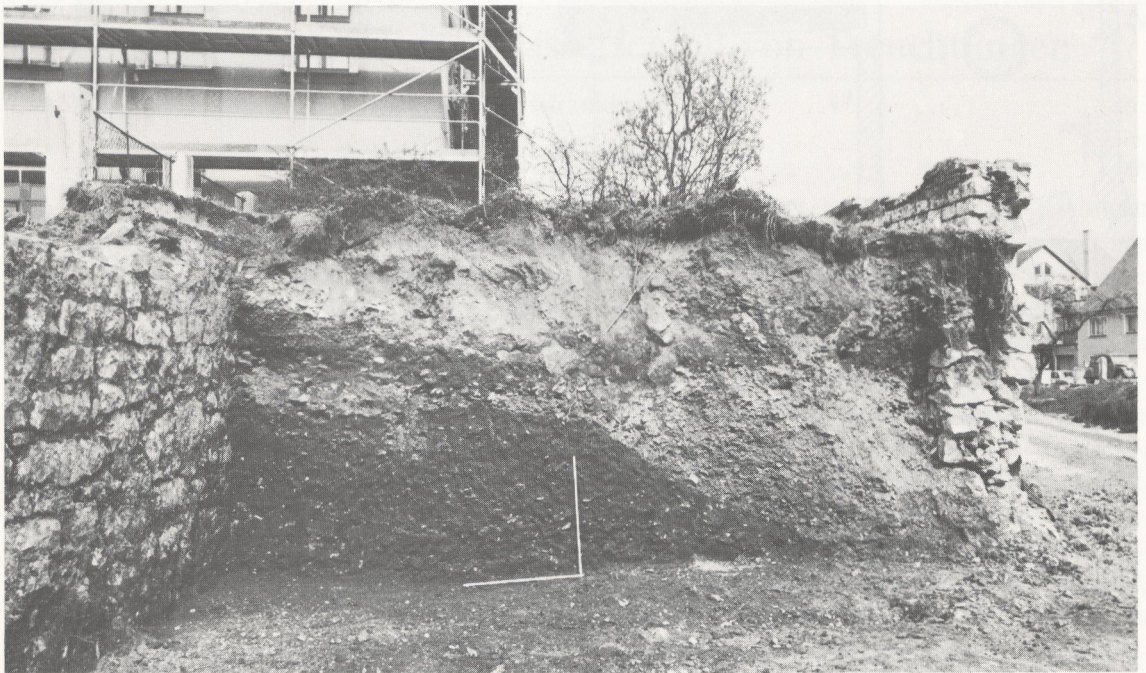
115 Treuchtlingen. Profil I von Westen: links die Ringmauer (M 1 in Abb. 114) des 13./14. Jh., rechts die Mauer (M 7) des späten 16./frühen 17. Jh., dazwischen als dunkle Verfärbung die Lehmboschung des breiten Burggrabens vom Ende des 15. Jh. (?). Die spätere Aufschüttung dieses Grabenteils beim Bau der jüngeren Mauer ist deutlich zu erkennen. Meterstab 1 x 1 m.

Die am Profil ablesbare Stratigraphie zeigte, daß der breite Wassergraben, dessen Außenböschung noch östlich der Burg sichtbar ist, zwischen dem Bau der Ringmauer des 13./14. Jahrhunderts und der teilweisen Aufschüttung im späten 16. Jahrhundert entstand; ein Datum Ende des 15. Jahrhunderts, als man vielerorts die veralteten Befestigungen durch Erdarbeiten den neuen Artilleriewaffen anpaßte, käme am ehesten in Betracht (Abb. 115).
