# Die Ausgrabung im Regensburger Dom

Stadt Regensburg, Oberpfalz

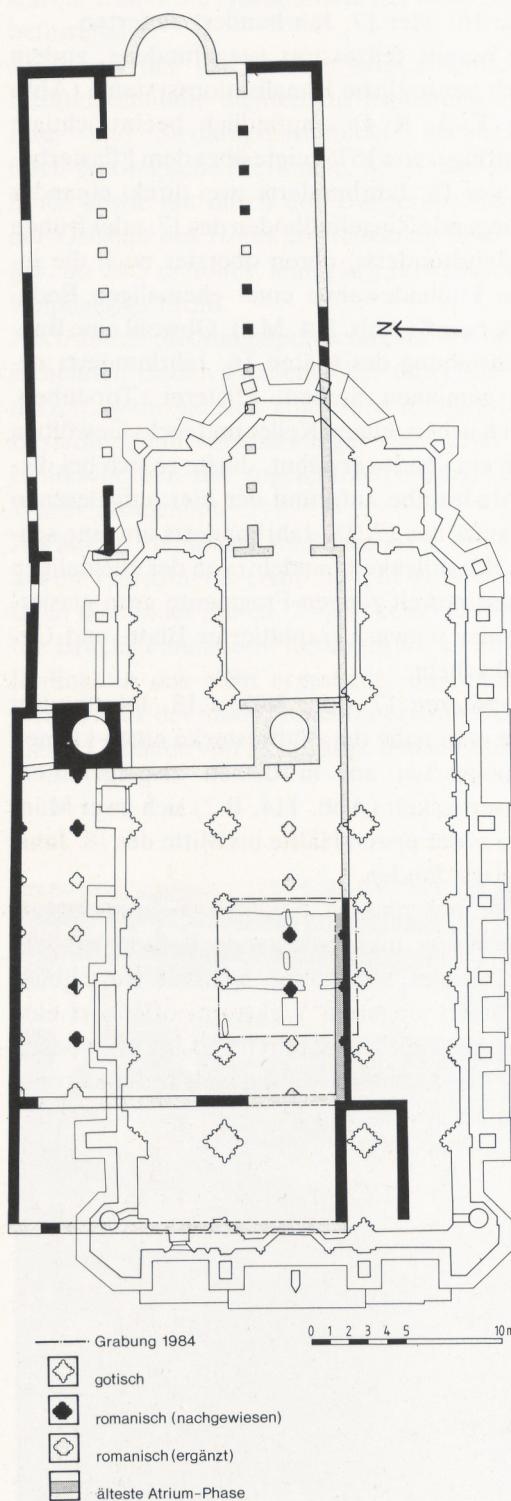
116 Regensburg. Grundriß des gotischen und romanischen Doms mit Atrium und westlich anschließender Taufkirche. In der Grabungsfläche die provisorischen Trennmauern der gotischen Baustelle und ergrabene Bischofsgräber.

Durch frühere Ausgrabungen sind die romanischen Vorgängerbauten im Dombereich in Grundzügen erfaßt (Abb. 116). 1924 hatte der Dombaumeister K. Zahn östlich des gotischen Domes den Grundriß der romanischen Bischofskirche ergraben. Sie war eine dreischiffige Pfeilerbasilika mit einer kleinen Apsis im Osten und einem breiten Westquerhaus mit Chor. Dieser wurde von zwei Türmen flankiert, von denen der nördliche, der Eselsturm, noch steht. Bei Fundamentuntersuchungen der

worden, um die moderneren Pfeiler zu setzen. Etwas tiefer erschien parallel dazu ein weiterer Mauerzug, der bisher die älteste erfaßte Phase des Atriums darstellt (Abb. 116). Die Flucht dieser Mauer entspricht derjenigen des ältesten Teils des romanischen Domes, des Langhauses. Alle drei Phasen weisen einen Gang auf. Das 2,1 m breite Spannfundament der jüngsten Atriumsgestaltung und die dichte Friedhofsbelegung im Innern des Ganges haben nicht nur sämtliche Fußböden, sondern auch die Spann-

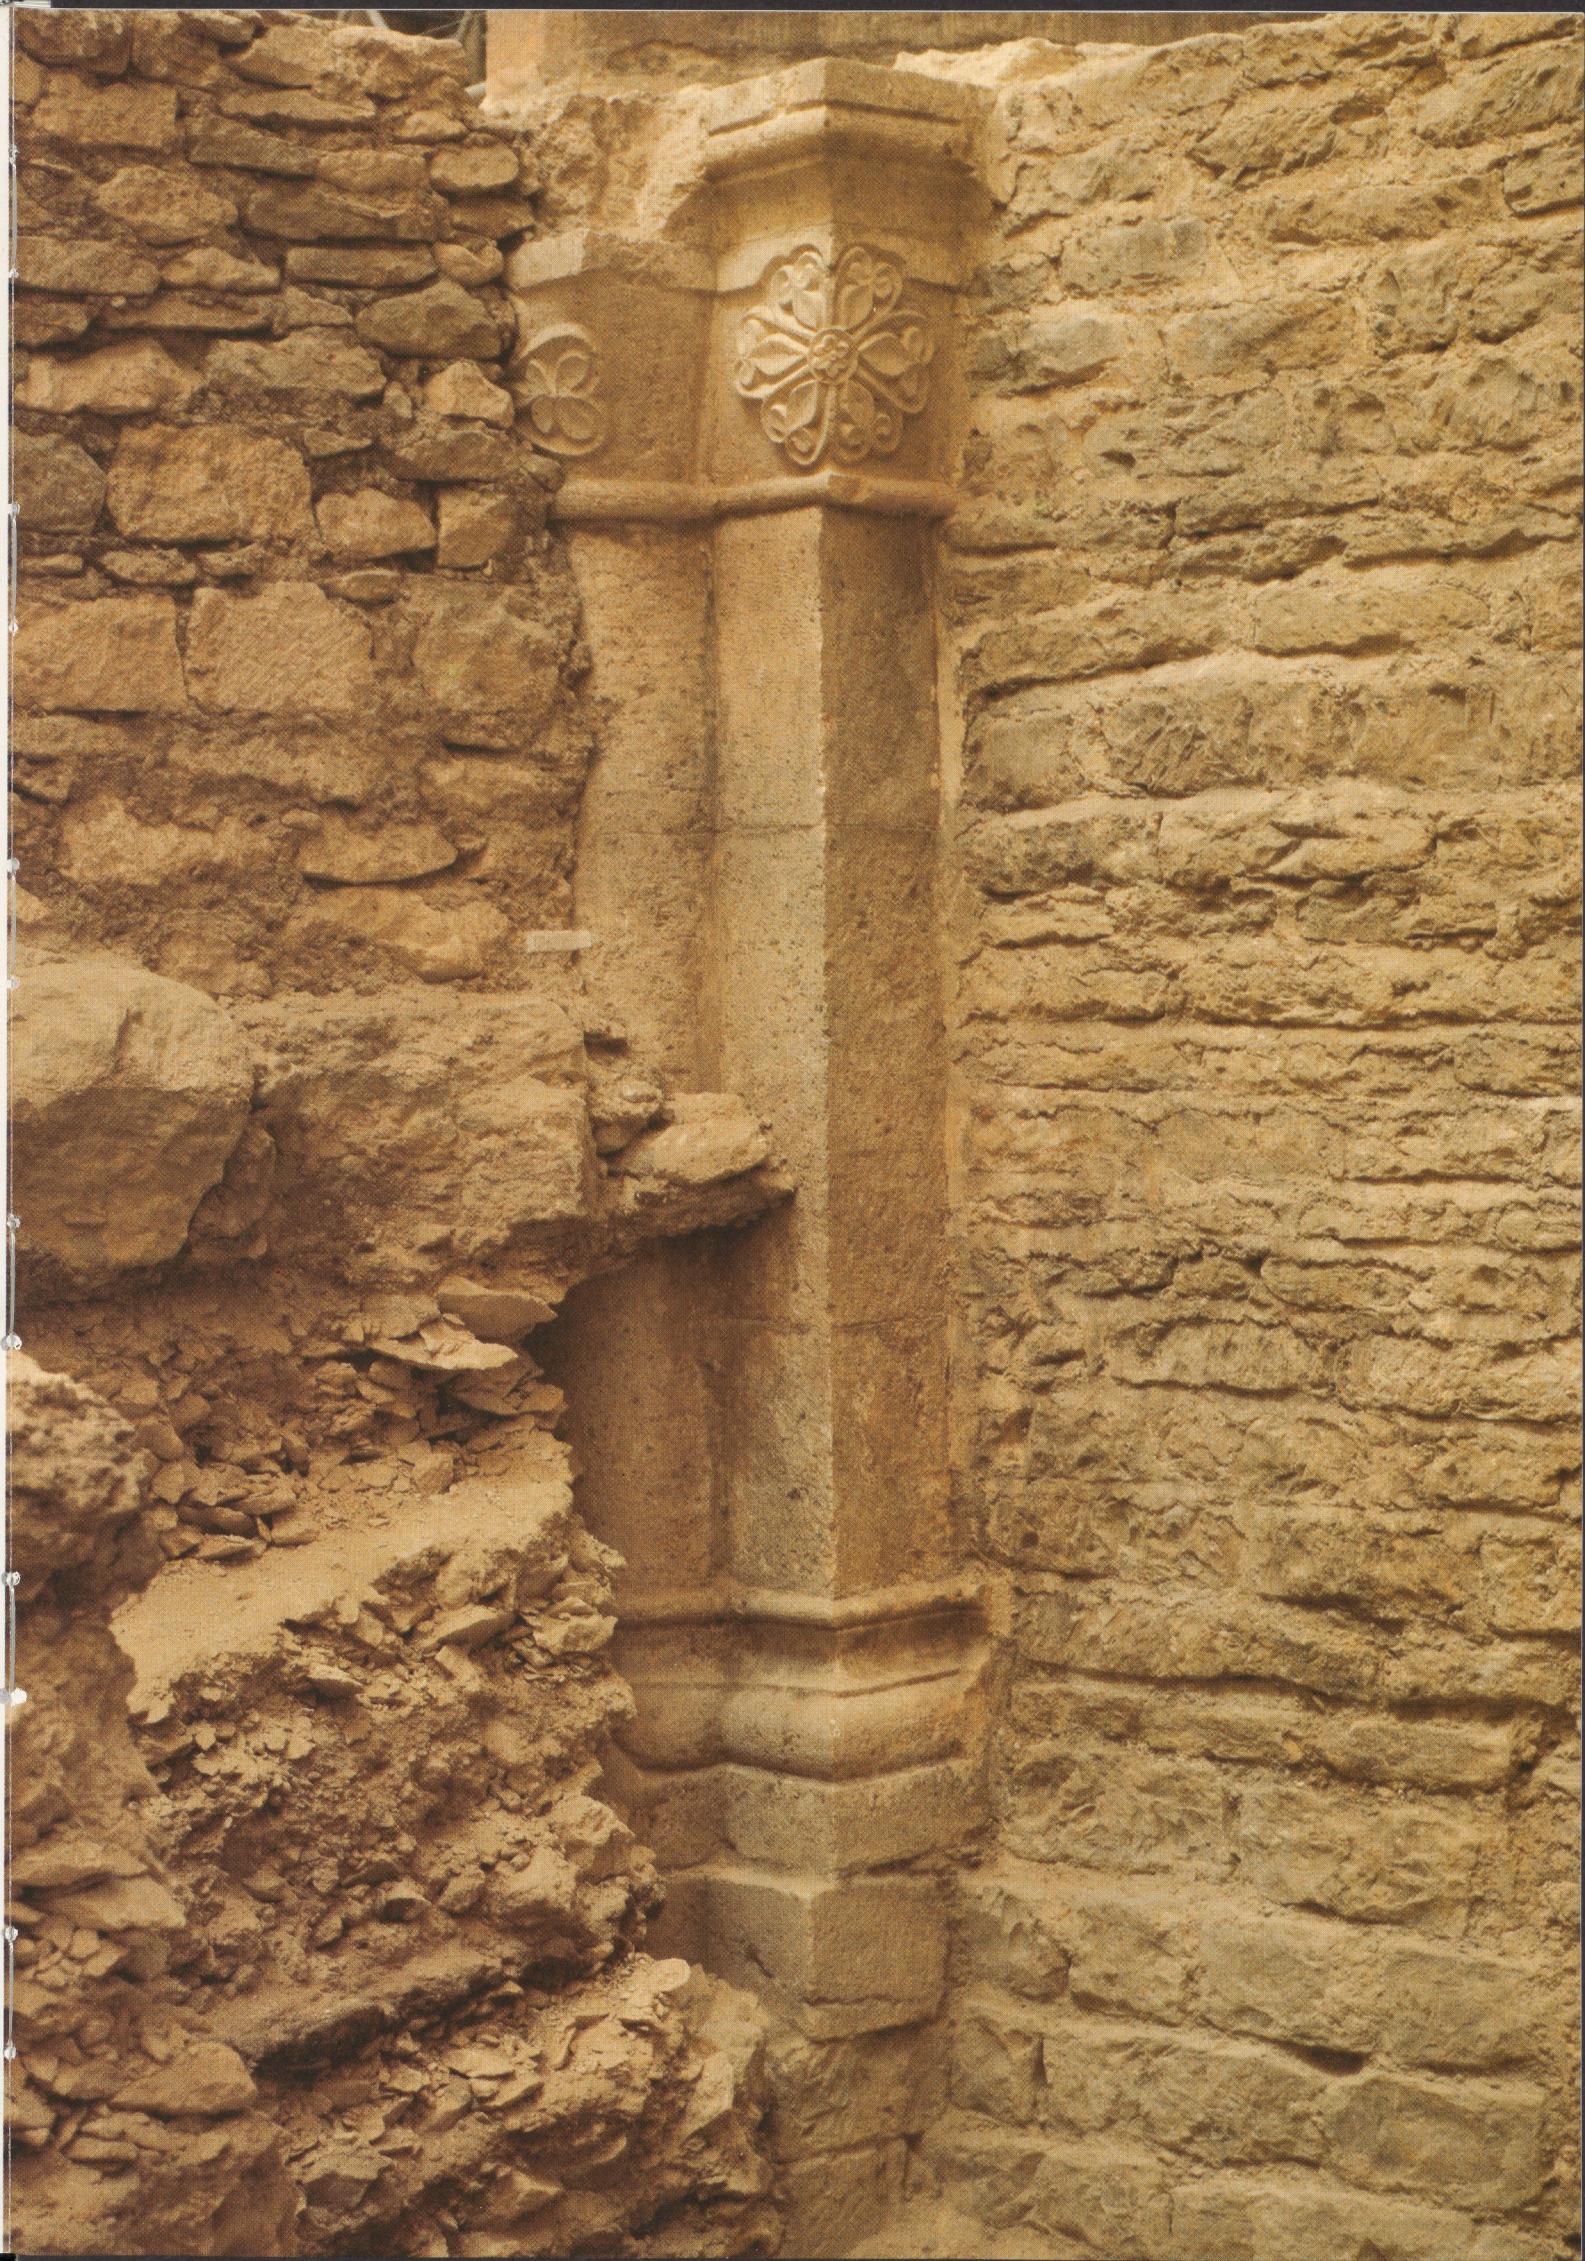
117 Regensburg, Dom. Wandpfeiler und Umfassungsmauer des romanischen Atriums. Links die provisorische gotische Trennmauer.

Die neu entdeckten Pfeiler unter dem Mittelschiff des Domes sind Teile des südlichen Pendants zu diesem Gang. Zusammen mit dem Dom im Osten und der Taufkirche im Westen umschlossen sie einen freien Innenhof, ein sogenanntes Atrium. Gegen den Innenhof öffneten sich Arkaden auf massiven, 3 m hohen Freipfeilern. Der erhaltene Freipfeiler hat einen kreuzförmigen Querschnitt mit an drei Seiten vorgelegerten Halbsäulen und trug ein Kreuzgrat- oder Kreuzrippengewölbe (Abb. 118). Der mit einer Rundvorlage ausgestattete Wandpfeiler steht mit der noch 2 m breit erhaltenen Bruchsteinaußenmauer im Verband (Abb. 117). Das

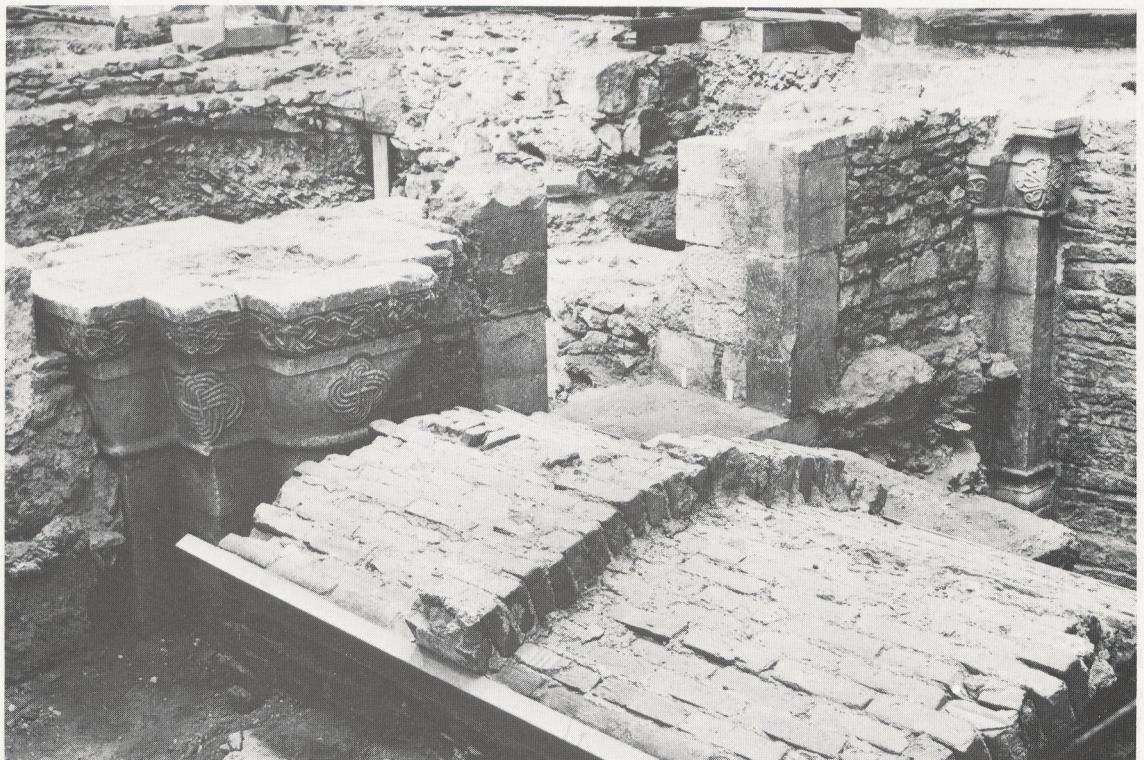
118 Regensburg, Dom. Freipfeiler (links) und Wandpfeiler (rechts) des romanischen Atriumgangs (um 1205/10), eingebaut in die gotische Trennmauer mit den Resten des provisorischen Westportals (Bildmitte). Im Vordergrund Gewölbe der Ziegelgruft für Fürstbischof Anton Ignaz Fugger (gest. 1787).

kreuzförmig verschlungene Flechtband auf dem Kapitell des Freipfeilers und die verschiedenen Blütenornamente des Wandpfeilerkapitells stehen noch in der schmuckfreudigen spätromanischen Tradition und dürften um 1205/1210, also kurz vor dem nördlichen Gang, entstanden sein. Im Verlauf der Grabung erschienen weiter östlich, in einem Achsenabstand von 5,5 m, die Basen des nächsten Pfeilerpaars und die noch 2 m hoch erhaltene Umfassungsmauer des Atriums. Letztere trägt auf der Innenseite den originalen hellgrauen Putz; die Außenseite war als Sichtmauerwerk belassen.
