Romanische Tierplastiken aus dem Regensburger Dom

Stadt Regensburg, Oberpfalz

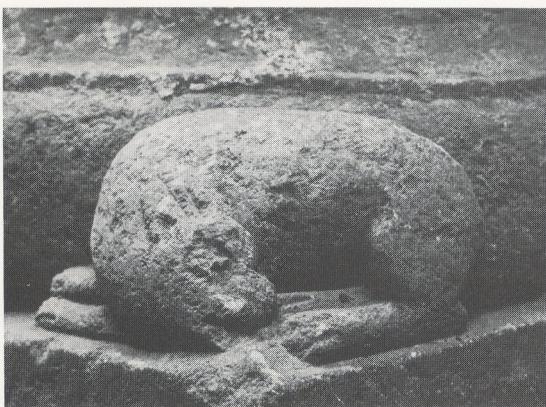
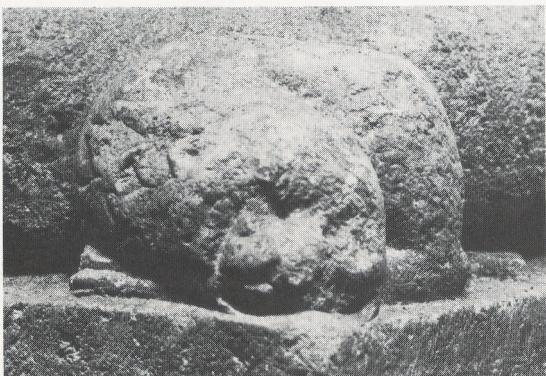
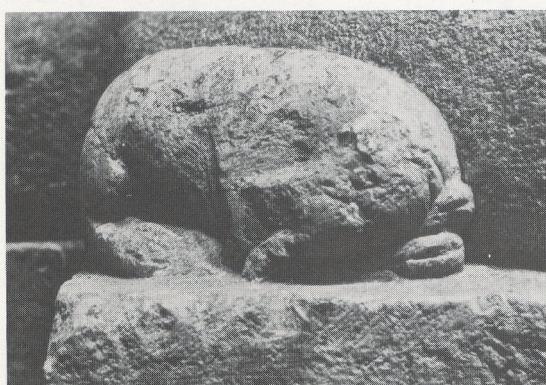
93 Regensburg, Dom. Romanische Tierplastiken.
Oben: Hase; Mitte: Löwe; unten: Hund.

An der Nordseite des Pfeilers, gegen den Gartenbereich zu, schmiegt sich die liegende Figur eines Hasen an den Basiswulst (Abb. 93, oben). Seine etwas kurz geratenen Ohren liegen am Rücken an, seine Schnauze, der Stummelschwanz und die langen Läufe sind jedoch naturalistisch ausgebildet. Das nächste, etwa 15 cm lange Tier zeigt einen weich modellierten Körper mit einem runden Schädel und

einem langen Schwanz. Es ist etwas beschädigt und stellt vielleicht ein Wiesel dar. In Richtung Atriumgang blickt ein liegender, zusammengerollter Löwe, erkennbar an seiner schuppenartigen Mähne und dem kantigen, mächtigen Hinterteil. Der Kopf mit seinen runden Bakken ruht auf dem Boden, und er scheint eher friedlich zu schlummern als – wie bei Löwen üblich – grimmig dreinzuschauen (Abb. 93, Mitte). Auch das nächste, dem Atriumgang zugewandte Tier, ein zusammengekauerter Hund, macht trotz des offenen Mauls mit spitzer Schnauze einen wenig abschreckenden Eindruck (Abb. 93, unten).
