Auf den Spuren der Burg Altrandsberg

Gemeinde Miltach, Landkreis Cham, Oberpfalz

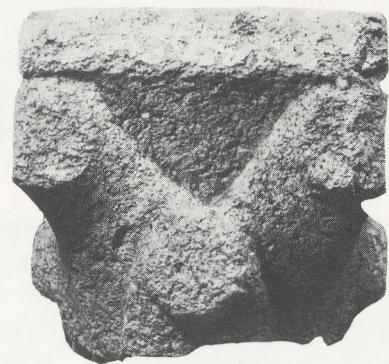
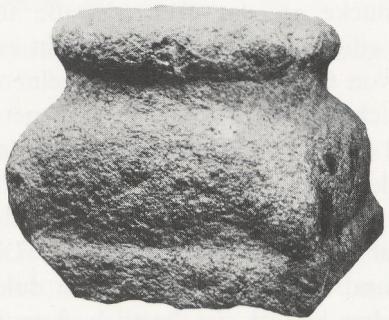
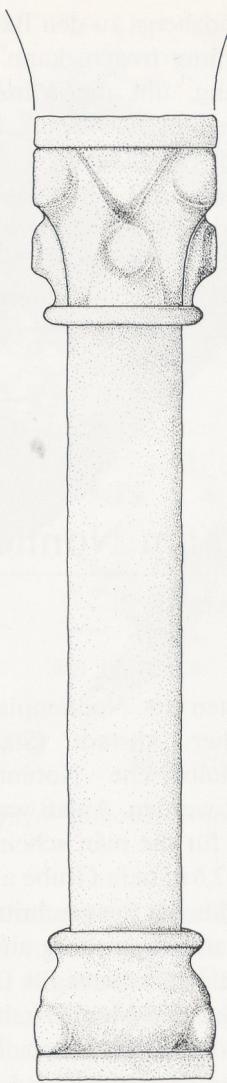
Das Kapitell (Abb. 125) ist aus einem rechteckigen Granitblock von 23,5 cm Länge und 21,5 cm Breite herausgearbeitet. Trotz Beschädigung an der Unterseite beträgt seine Höhe noch 23 cm. In seinem Aufbau folgt es den zweireihigen Knospenkapitellen: Zwei unprofilierte »Blätter« streben seitlich des pyramidenförmigen Kapitellkörpers an den Ecken hoch und enden dort in übereck gestellten Rundeln. Das im Relief nur flach gewölbte Mittelblatt wird ebenfalls durch eine scheibenförmig umgeschlagene Spitze bekrönt. Diese vereinfachten Knollen springen aus der Kapitellkontur nicht hervor; bei ihrer Gestaltung ist vielmehr die Oberfläche des Rohblocks bewahrt worden. Die eine der längeren Seitenflächen des Kapitells blieb nahezu unbearbeitet; nur eine flache dreieckige Vertiefung deutet den Ansatz der oberen Blätter an. Die Oberfläche ist hier im Gegensatz zu den drei anderen Seiten nur grob gespitzt. Den oberen Abschluß bildet eine nur leicht abgesetzte, 4,5 cm breite Kapiteldeckplatte.

Die Zugehörigkeit der erhaltenen Basis (Abb. 125) zum oben beschriebenen Kapitell ist durch die identischen Maße seiner Grundfläche abgesichert. Der bearbeitete Granitblock weist eine Höhe von 19 cm auf. Die Höhe seiner Plinthe entspricht derjenigen der Kapiteldeckplatte. Der breite Wulst erreicht im oberen Drittel die Fläche des einstigen Blockes und schwingt dann ohne weitere Gliederung in die schmälere Kehle ein. Mit dem oberen Wulst verjüngt sich die Basis um etwa 2,5 cm pro Seitenlänge und ergibt dadurch eine leicht ovale Standfläche für den Säulenschaft. Als Markierung für dessen Aufstellung wurde ein Kreis von 15 cm Durchmesser auf der Ober-

125 Altrandsberg. Spätromanisches Kapitell und Säulenbasis sowie Rekonstruktion der Fenstersäule im Maßstab 1:10.

bearbeiteten Seitenflächen auch die Erklärung an, daß sie nicht auf Sicht angelegt waren. Die neu entdeckten Architektureile müßten dann zu einer Zwillingssäule gehören, die einst die Fensterarkaden der Burg der Randsberger schmückte. Bei der im Burgenbau zu erwartenden Mauerstärke wäre das Hintereinanderstellen von zwei Säulen, wie wir es beispielsweise aus romanischen Kreuzgängen kennen, konstruktiv sinnvoll, um die Arkade in voller Mauerbreite auszuführen. Die anhand der vorliegenden Stücke rekonstruierbare Fensterstütze dürfte bei einem Säulenschaftdurchmesser von etwa 15 cm eine Höhe von 1,10 bis 1,50 m erreicht haben (Abb. 125).

Mit dieser Datierung gehören die Säulenfragmente zwar einer späteren Generation als die jener im 12. Jahrhundert genannten Herren »de Rampsberg« an; die rekonstruierte Fensterarkade (Abb. 125) vermittelt dennoch einen Eindruck vom Aussehen dieser bis vor kurzem unbekannten Burg, deren Spuren auch im kommenden Jahr durch Ausgrabungen untersucht werden sollen.
