# Ausgrabungen im Klarissenkloster von Hof

Stadt Hof, Oberfranken

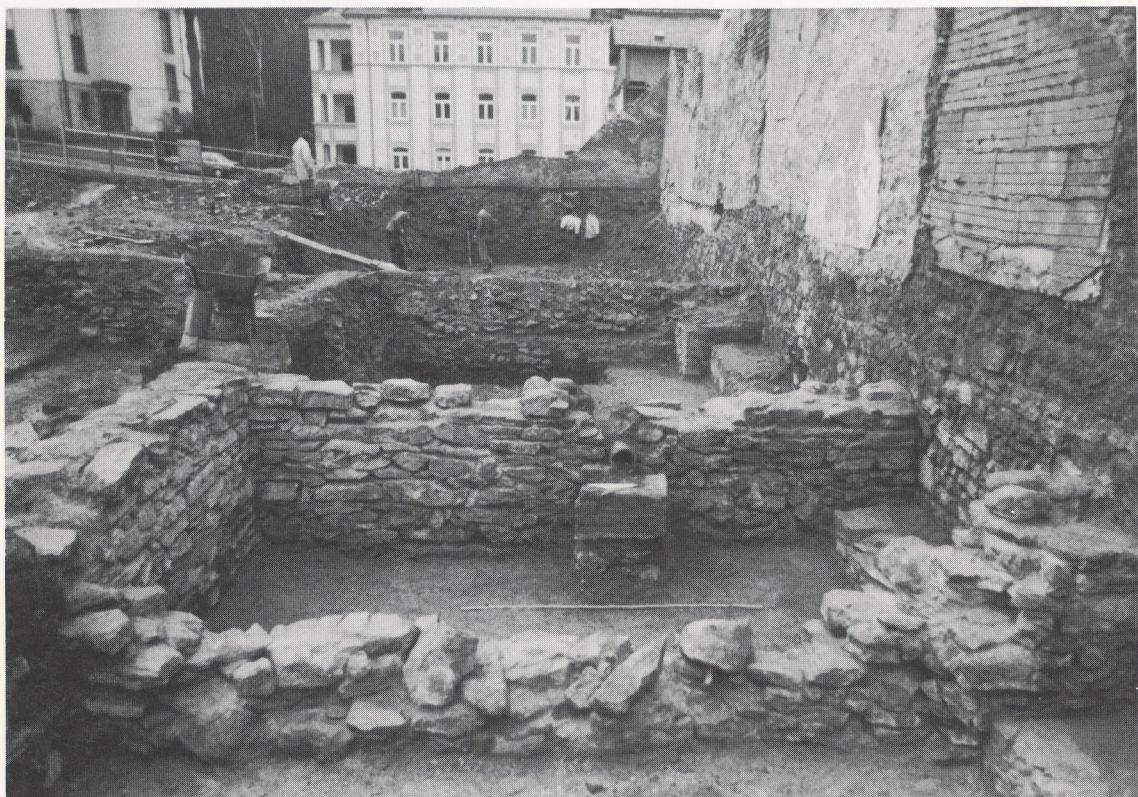
138 Hof, Klarissenkloster. Blick auf die Ausgrabung von Osten.

Nach der Reformation dienten die Klostergebäude unter anderem als Salz- und Getreidelager. Von 1858 bis 1973 war im Süd- und Ostflügel das Hofer Gefängnis untergebracht. Das seit der Verlegung der Justizvollzugsanstalt leerstehende Gebäude soll nun seiner neuen Nutzung als Altenheim und Verwaltungssitz zugeführt werden. In diesem Zusammenhang wurde bereits vor Grabungsbeginn der 1896 errichtete Westflügel mit allen Fundamenten abgebrochen. Da der Süd- und Ostflügel unter Denkmalschutz stehen, mußte die Rettungsgrabung im Bereich des obertägig nicht mehr sichtbaren Nordflügels ansetzen, dessen Geschichte weitgehend unbekannt ist (Abb. 138).

Es gelang, einen Gebäudegrundriß von ca. 35 m Länge und 12 bzw. 15 m Breite freizulegen. In der Nordostecke konnten die Fundamente der Nonnenkirche mit Kirchturm sowie ein gotisches Fenster dokumentiert werden

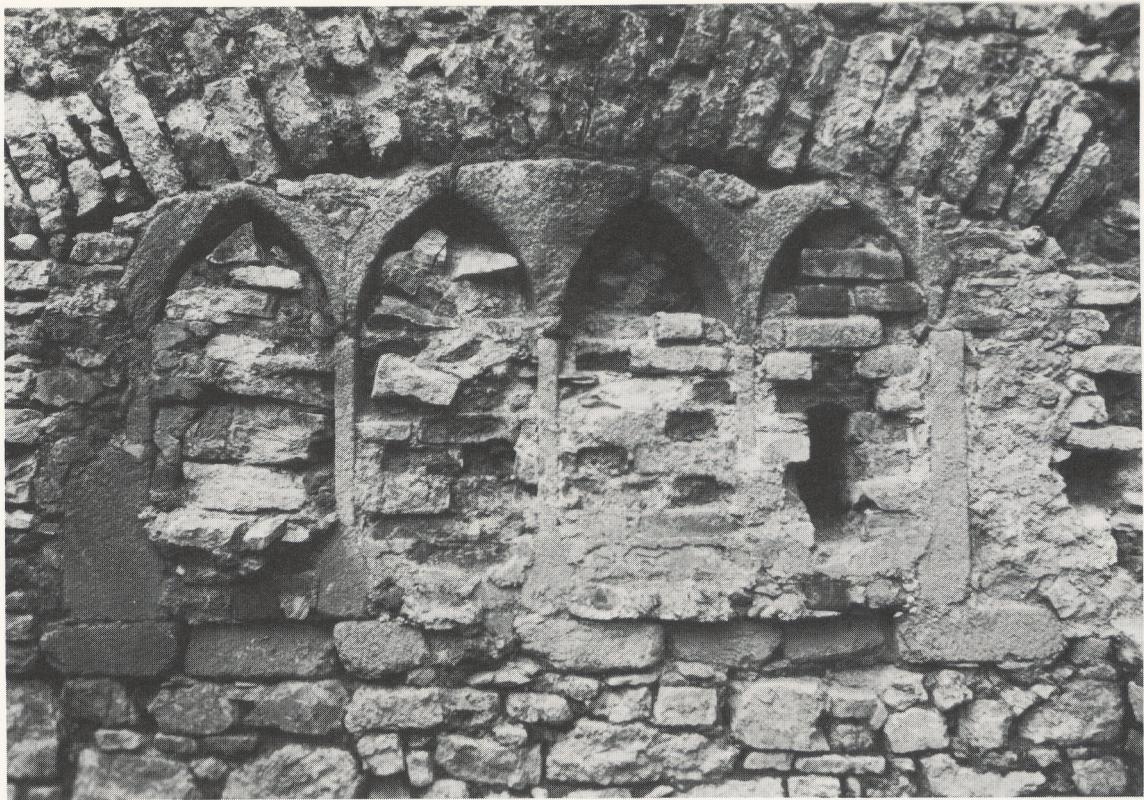
139 Hof, Klarissenkloster. Granitgewände eines gotischen Fensters, hier offensichtlich in Zweitverwendung eingebracht. Breite 2,3 m, Höhe 1,3 m.

(Abb. 139). Ein südlich anschließender Raum – möglicherweise eine in den Quellen erwähnte Kapelle – zeichnete sich durch Estrich- bzw. Ziegelplattenfußboden, Wandputz und Pfeilervorlagen aus. Ein Fußbodenniveau hatte sich bis auf kleine Pflasterungsflächen leider nur hier erhalten.

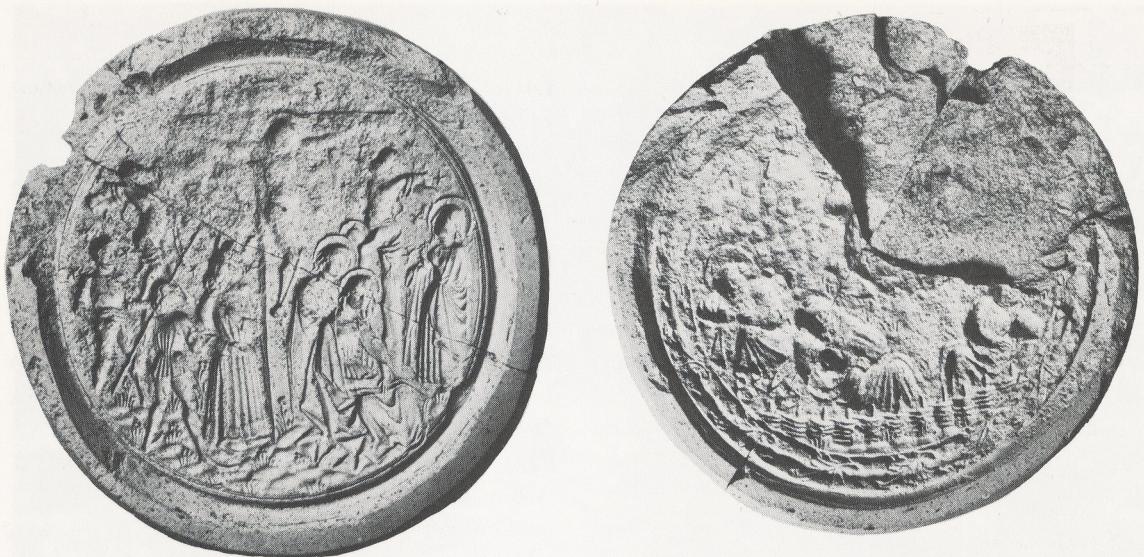
140 Hof, Klarissenkloster. Links: Model mit Kreuzigungsdarstellung von 1450/60 aus hellgelbem bis rötlich-gelbem Ton. Rechts: Gegenseite des Models, die schlafenden Jünger im Garten Gethsemane darstellend. Durchmesser ca. 12 cm.

Das Vorkommen von Keramik des 14. bis 19. Jahrhunderts noch in den untersten Schichten zeichnet ein deutliches Bild von den tiefen Eingriffen in diesen Gebäudetrakt in nachklösterlicher Zeit. Um so erfreulicher ist ein Einzelfund (Abb. 140). Es handelt sich um die beiden beschädigten Hälften eines Models, die zwar in derselben Fläche, jedoch in unterschiedlichen Höhenniveaus zutage kamen. Der Model besteht aus hellgelbem bis rötlich-gelbem Ton und zeigt auf der einen Seite die Kreuzigungsszene, auf der anderen den Garten Gethsemane mit den schlafenden Jüngern. Es handelt sich um Andachtsbilder für Ordensmitglieder, beidseitig bearbeitet und damit zum Wenden gedacht. Das sicher nicht in Hof gefertigte, qualitätvolle Fundstück verwendete man möglicherweise im Kloster als Vorlage für die Herstellung von Abgüssten. Der Model läßt sich in den Zeitraum zwischen 1450 und 1460 datieren (für den freundlichen Hinweis danke ich Prof. Dr. Robert Suckale, Universität Bamberg).
