Ausgrabungen in der St.-Peters-Kirche zu Niedertraubling

Gemeinde Obertraubling, Landkreis Regensburg, Oberpfalz

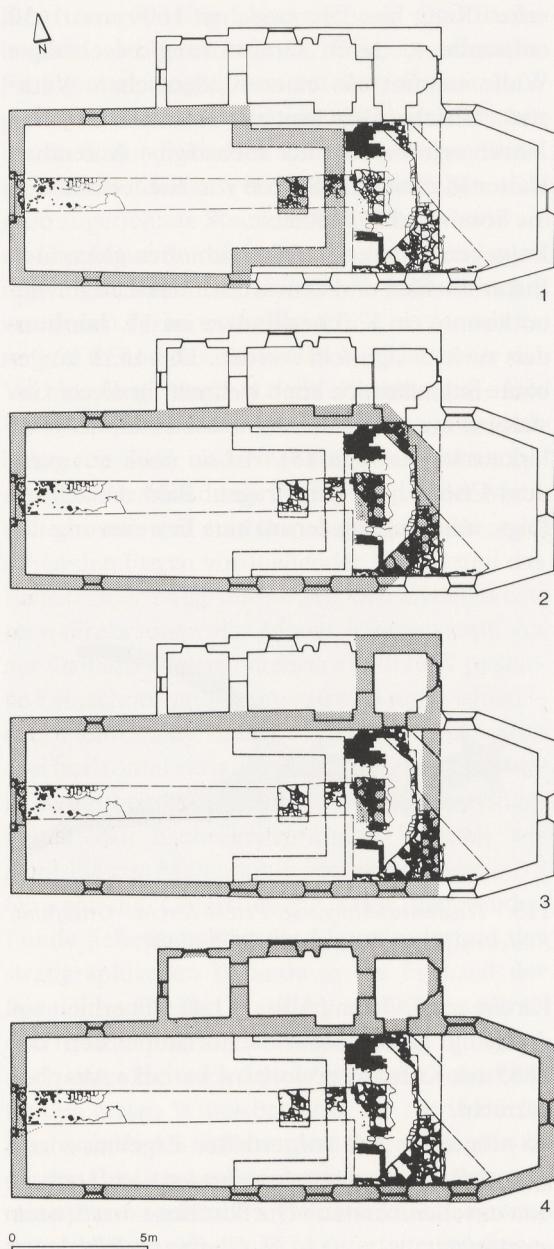
Der zweite Kirchenbau (Abb. 111, 2) dürfte in der Gotik entstanden sein. Während die Langhauswände des Vorgängerbaus unverändert blieben, wurde der Altarraum als Polygonalchor nach Osten erweitert. Dies hatte die Verlegung des Altars zur Folge, dessen Bruchsteinfundament im Boden erhalten blieb. Das gotische Mauerwerk bestand aus bis zu 0,40 m langen, flachen und nur grob zugerichteten Kalksteinblöcken. Ein feiner, weißgetünchter Kalkputz bedeckte die Wände; der Fußboden war mit quadratischen Ziegelplatten ausgelegt.

Die im 14./15. Jahrhundert erweiterte Kirche erfuhr bald neue Umbauten (Abb. 111, 3): Die Langhauswände wurden nach Osten hin verlängert und die dadurch im Winkel der Chorseitenwände entstehenden Zwickel im Fundamentbereich ausgemauert. Dies ergab einen geraden, vom Langhaus nicht abgesetzten Chorschluß, der mit dem bestehenden Turm fluchtete. Da dieser Umbau nur einen geringen Platzgewinn im Chorbereich bedeutete, dürfte er mit der Errichtung des Turms zusammenhängen. Über

Kirche nach Osten (Abb. 111,4). Sie erhielt ein dreiseitig geschlossenes Chorhaupt, den der 1885 aus Köfering erworbene barocke Altar beherrscht.

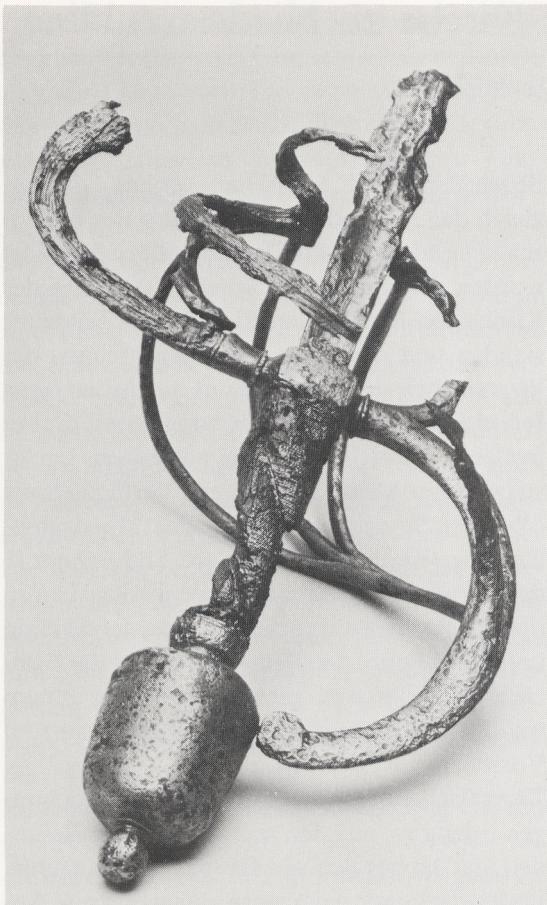
112 Niedertraubling, St.-Peters-Kirche. Grabfund, Gefäß eines Rapiers, süddeutsch, 1600–1630.

Zur Bestandszeit dieses Baus legte man im Kircheninnern mehrere Bestattungen an. Nach Ausweis der – freilich nicht *in situ* verbliebenen – erhaltenen Grabplatten handelt es sich um Angehörige der jeweiligen Hofmarkbesitzer. Neben zwei aus Ziegeln gemauerten Grüften an der Nord- und Südwand kamen mehrere Erdgräber in der Mittelachse der Kirche zutage. Bemerkenswert ist das Grab eines Mannes. Die Beigaben eines Rapiers (Abb. 112) und eines Sporns (Abb. 113) weisen auf seinen militärischen Rang hin. Die zwischen 1600 und 1630 entstandene, durch Grabstörung beschädigte Waffe stammt aus einer süddeutschen Werkstatt. Welche Glanzzeit die Hofmark in jenen Jahren erlebte, läßt der mehrtägige Aufenthalt Kaiser Matthias' im Schloß von Niedertraubling im Sommer 1613 ahnen.

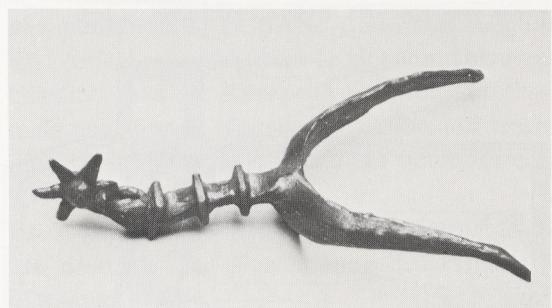
113 Niedertraubling, St.-Peters-Kirche. Grabfund, Rädchensporn, Anfang 17. Jahrhundert.
