Eine villa rustica von Hüssingen, Gemeinde Westheim, Landkreis Weißenburg-Gunzenhausen, Mittelfranken

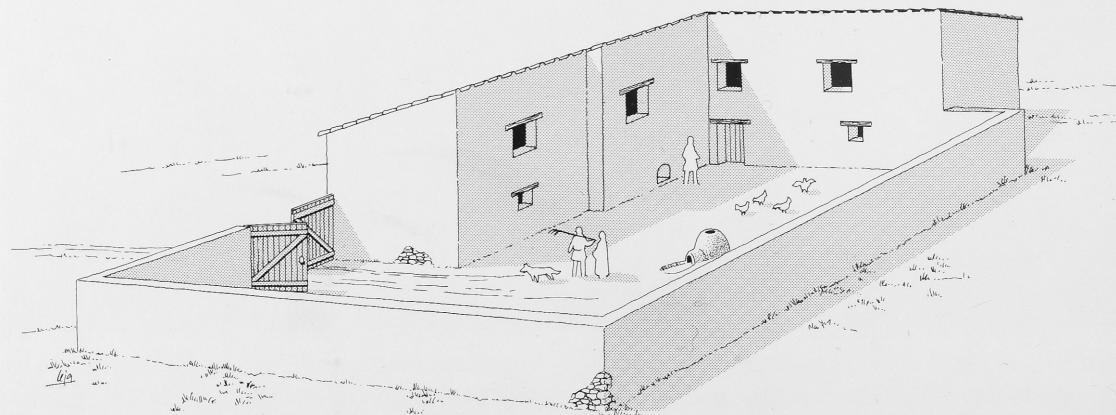
106 Rekonstruktion des Hauptgebäudes der Hüssinger villa rustica von Nordosten.

Von März bis Juni 1980 fand eine Ausgrabung statt, die nähere Aufschlüsse vor allem über den Architekturbefund erbrachte. Demnach bestand der in etwa rechteckige Baukomplex von ca. 26x20 m Seitenlänge aus einem rechtwinklig angelegten Gebäudeteil und einer in Fluchtlinie fortgeführten massiven Hofmauer (Abb. 15). Der an der Ecke gelegene Raum besaß einen soliden Estrich-Fußboden mit einer gräbchenartigen Einsenkung. Die Böden der übrigen Räume bestanden aus gestampftem Lehm. Ein schmaler (Ab-)Wasserkanal lief parallel zur nördlichen Hofmauer und vereinigte sich am vermutbaren Ausfluß nahe der Nordwestecke mit einem kürzeren Graben von Süden her. Im Zentrum des Hofes stieß man auf die Reste einer Feuerstelle. Das Hoftor an der Südseite schloß sich unmittelbar an das Gebäude an. Von der gegenüberliegenden Torwange bzw. Hofmauer hat sich glücklicherweise ein kurzes Stück erhalten. An dieser Stelle fielen Ummauerung samt Fundament schon vor lan-

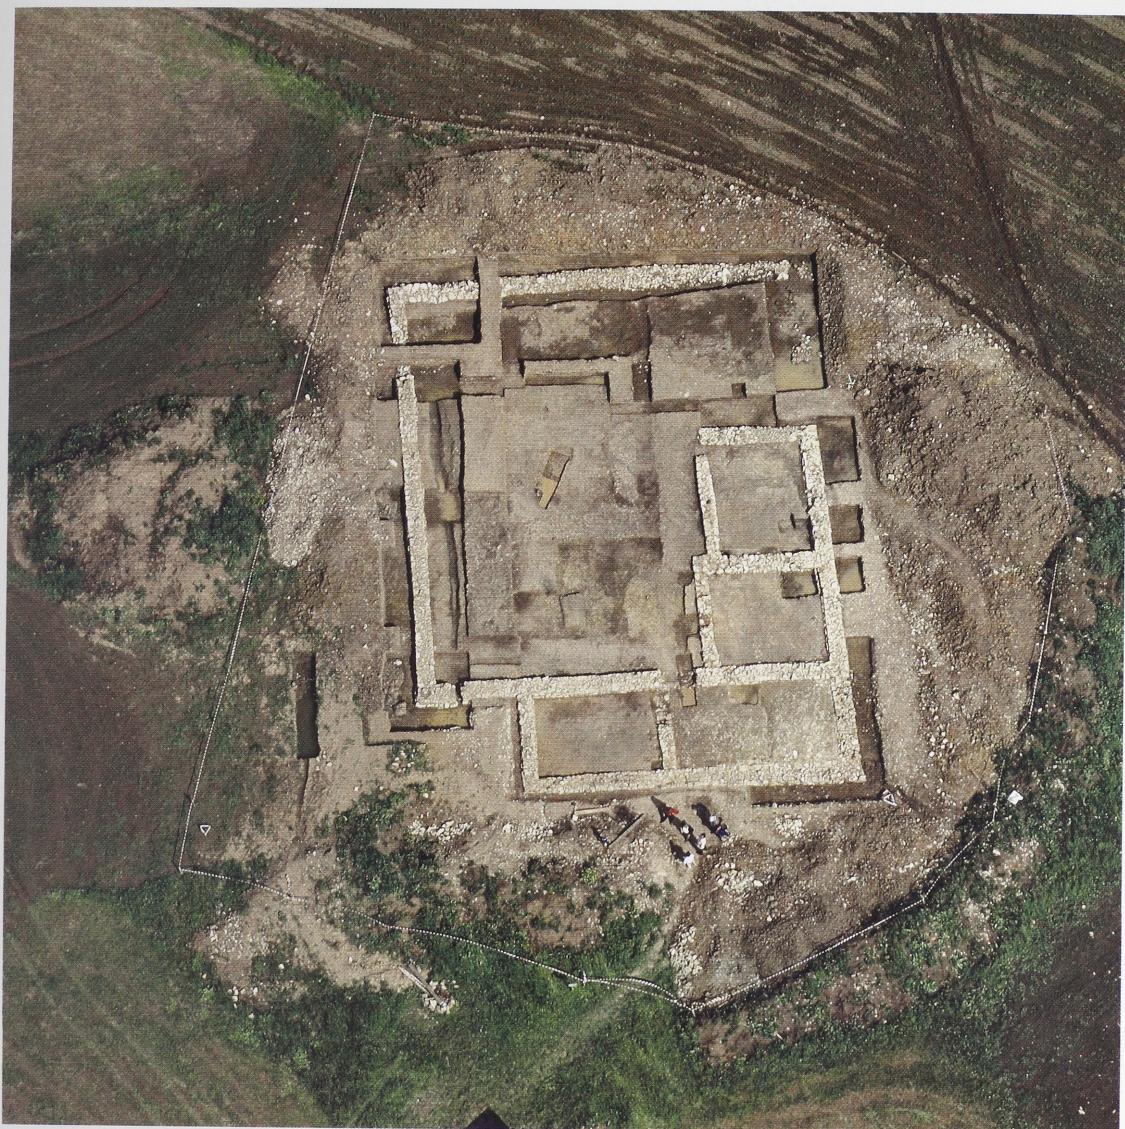
107 Hüssingen. Luftbild der villa rustica vom 11. Juni 1980.
