Im Wandel der Zeit - Turmuhr und Arkadenfenster

Martin Hau & Uwe Fahrer auf Spurensuche

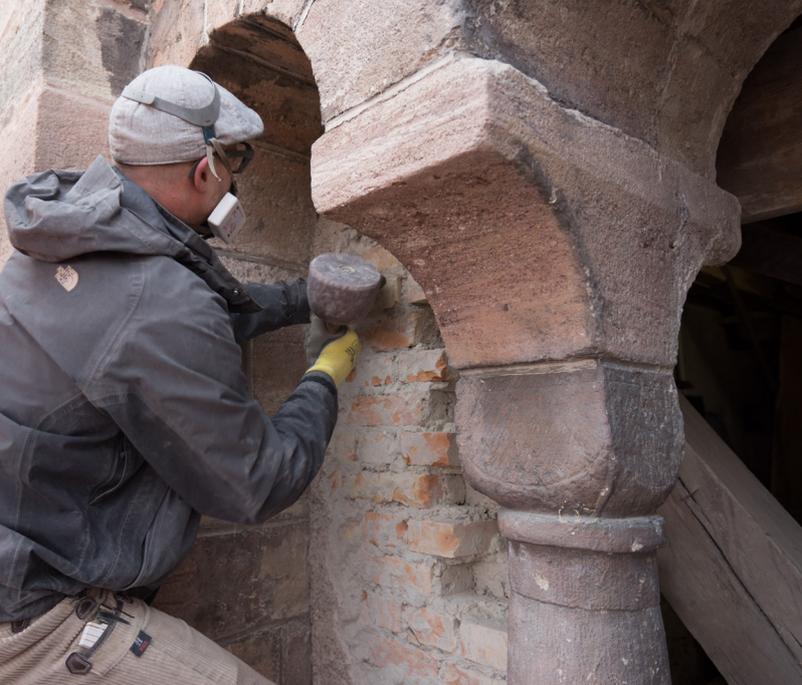
Abb 1 - 27. März 2018 - Die Steinmetze der Firma Hellstern öffnen die vermauerten Arkadenfenster am Nordturm

Im März **2018** wurde im Zuge der ersten Arbeiten der Glockenstuhlsanierung das Mauerwerk im 1. Arkadengeschoss entfernt (**Abb 1**).

Die Öffnung der Arkaden erfolgt, da im ersten Geschoss des Glockenstuhls künftig die größte der historischen Glocken, die Tuba Dei, ihren Platz findet und somit Schallöffnungen nötig werden.

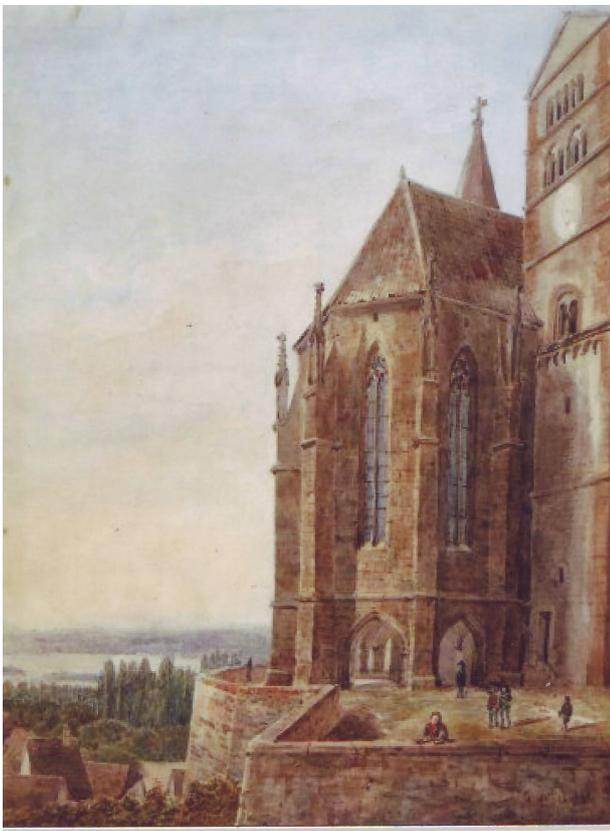
Abb 3 - David Ortlieb 1852 (Unterlindenmuseum Colmar)

Ein erster Hinweis findet sich auf dem Gemälde von David Ortlieb von **1852** (**Abb 3**). Bereits damals sind die Arkaden zugemauert und vollflächig verputzt. Eine auffallend weiße und anscheinend kreisrunde Fläche im Putz ist sichtbar. Dies lässt vermuten, dass an dieser Stelle ein Zifferblatt in der Entstehung zufällig vom Maler festgehalten wurde.

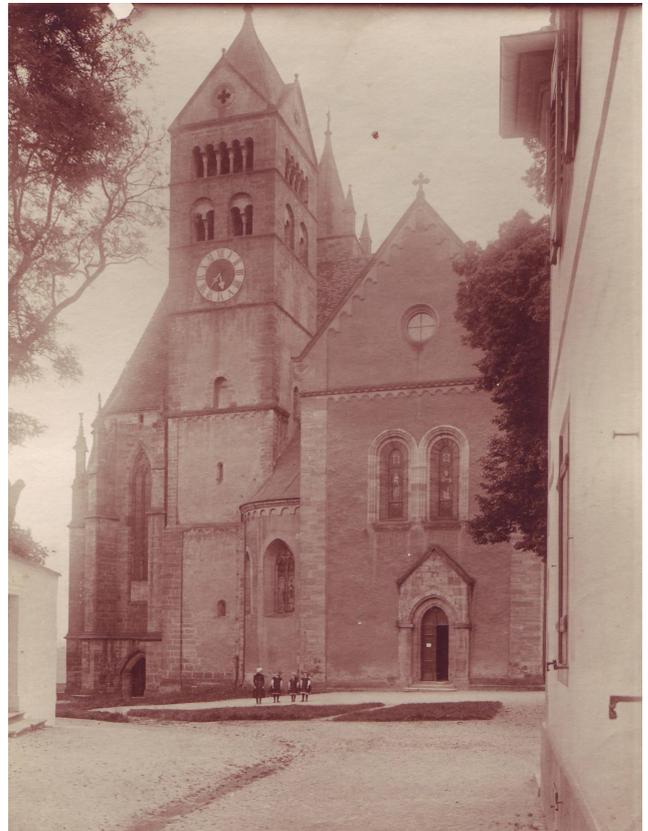
Abb 5 - 1909/11

Abb 5: Auf diesem Foto von **1909/11** ist erstmals eine Uhr fotografisch dokumentiert. Das Zifferblatt scheint auf einer runden Platte oder direkt auf einem Feinputz aufgemalt zu sein. Die Uhr wirkt etwas größer als das später angebrachte eiserne Zifferblatt.

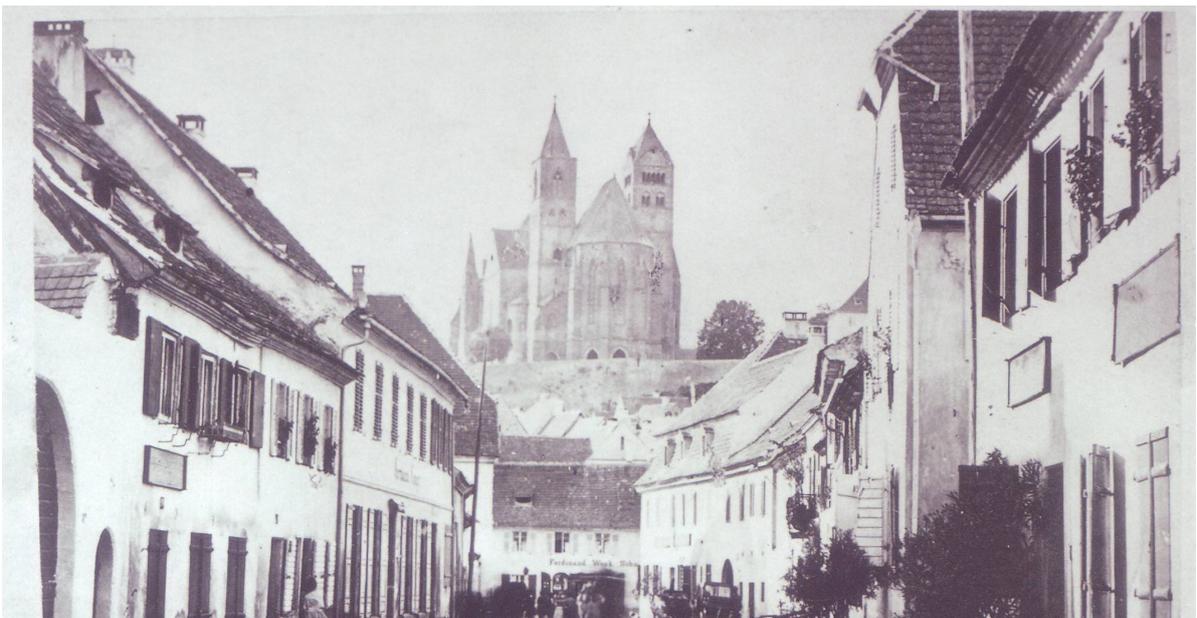
Abb 4 - 1876

Das erste Foto, das die Ostfassade des Breisacher Münsters zeigt, stammt von **1876** (**Abb 4**). Auch zu diesem Zeitpunkt ist das untere Arkadengeschoss verputzt, die **1852** angedeutete Turmuhr fehlt. Vielmehr schimmern die Arkaden durch den Putz durch.

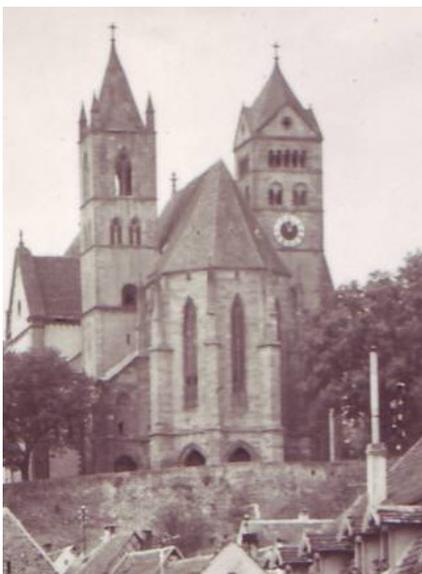
Abb 6 - 1920er

Aus **Abb 6** (Foto aus den **1920ern**) und **Abb 7** (Foto von **1929**) lässt sich ableiten, dass in den 20er Jahren die Montage des eisernen Zifferblattes erfolgt ist.

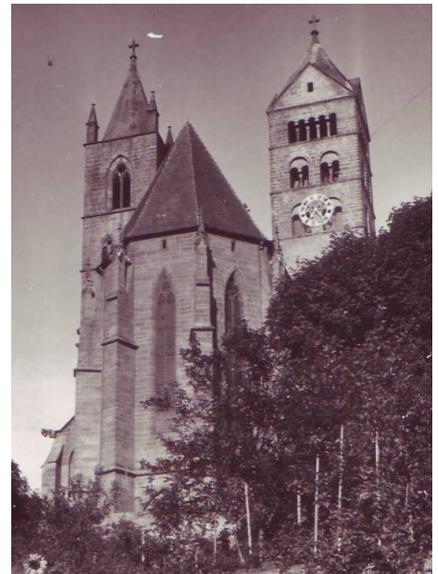
Abb 8 - 1936

Damals wurde das Arkadenmauerwerk wieder freigelegt, die Fensteröffnungen blieben jedoch vermauert. In Form und Gestaltung ähnelt das Zifferblatt dem heutigen, noch deutlicher sichtbar auf dem Foto von **1936**, **Abb 8**.
