Wartungsverträge als präventive Maßnahmen

Der Zahn der Zeit

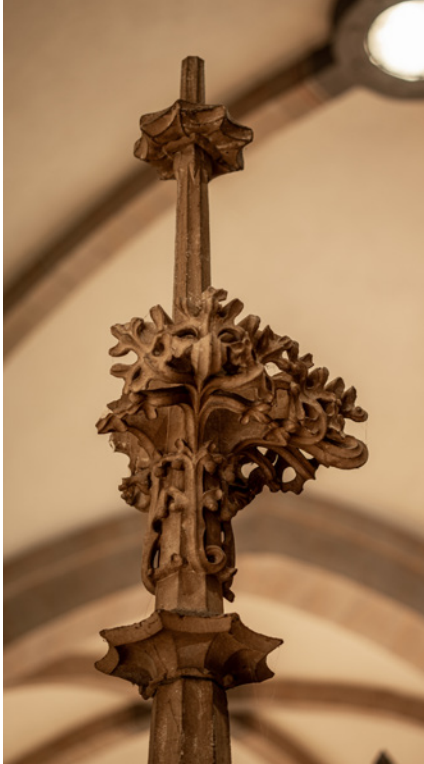
Juni 2019: Abgebrochene Kreuzblume, korrodierter Stahlanker

Am 30. Juni 2019 kam es im Münster am *Lettner* zu einem *Steinschlag*. Ein Stück einer Kreuzblume brach dabei ab, vermutlich verursacht durch einen korrodierten Eisenanker.

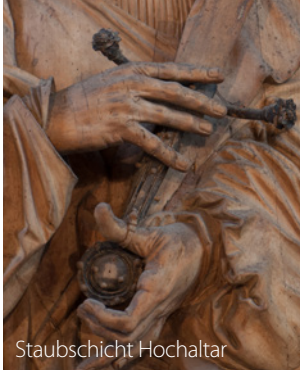
Staubschicht Hochaltar

Als erste Maßnahmen sind die konservatorische Reinigung von *Hochaltar, Chorgestühl, der Kreuzigungsgruppe der Nordkonche, der Figuren des Kippenheimer Altars in der Südkonche sowie des Lettners* geplant.

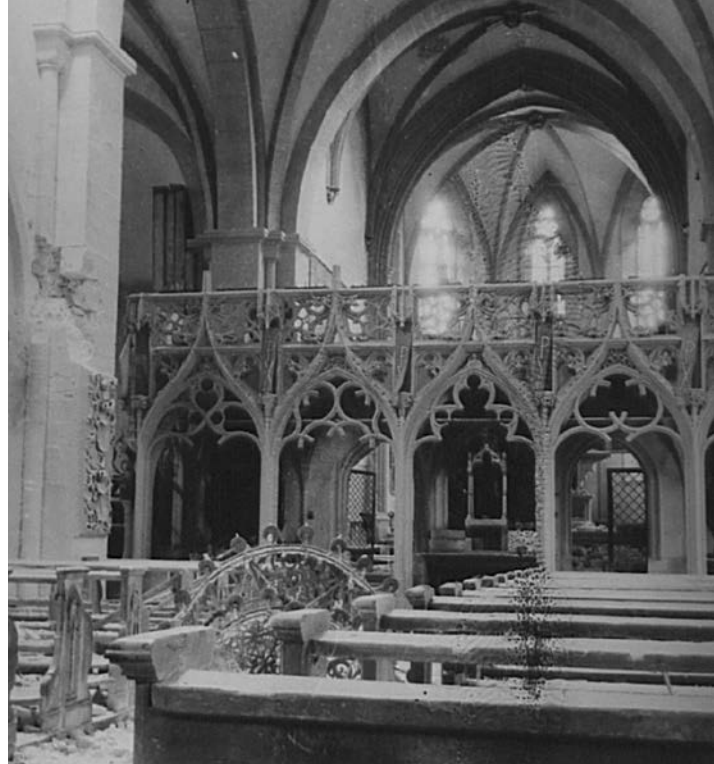
Aufnahme Kircheninneres 1944/45

Beim Ortstermin mit der Firma Hellstern im Oktober wurden zudem zahlreiche Risse im Bereich der Lettnerbrüstung festgestellt. Vermutlich entstanden diese Risse durch die Bombardements 1944/45.

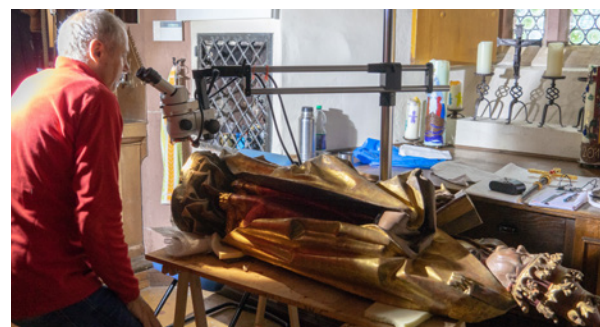
Untersuchung Kippenheimer Altarfiguren Mai 2018
