Konservierende und restaurierende Maßnahmen

am Hochaltar, Chorgestühl, verschiedenen Plastiken
und am Lettner mit Sakramentshaus und Hl. Grab

Eberhard Wittekind - Dipl. Ing. Hochbau - Freier Architekt

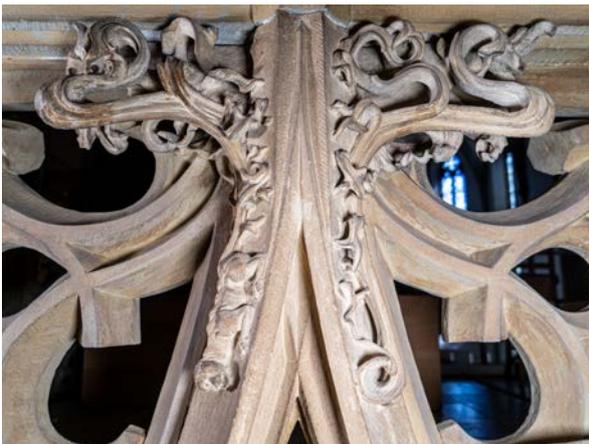
Detail Lettner

In den letzten beiden Jahren sind bereits kleinere Teile von Filialspitzen am Lettner abgestürzt. Neben der sehr starken Verschmutzung des Lettners mit Sakramentshaus und Hl. Grab zeigten sich vor allem im Bereich der Südwestecke offene Fugen und Risse.

Der Gesamtzustand des Lettners ist wesentlich besser als erwartet. Bei den Schäden handelt sich im Wesentlichen um Rissbildungen, defekte und offene Fugen und einzelne lose Teile.

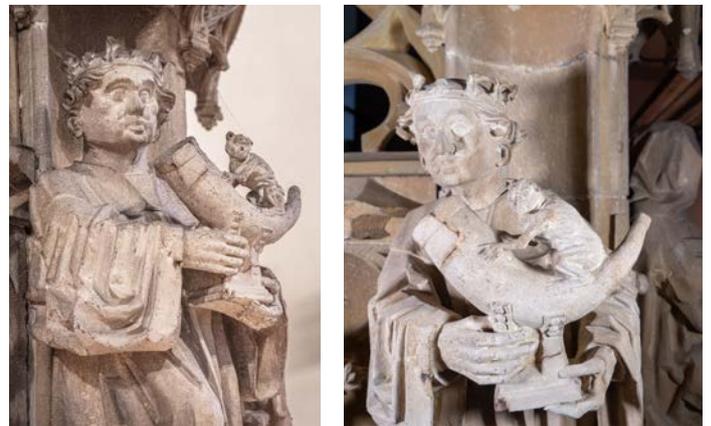
Das Ergebnis der Vorreinigung ist so überzeugend, dass auf eine weitere Reinigung im Rahmen des Hauptprojektes „Sanierung des Lettners“ verzichtet werden kann.

Lettner, Baltasar vor und nach der Reinigung

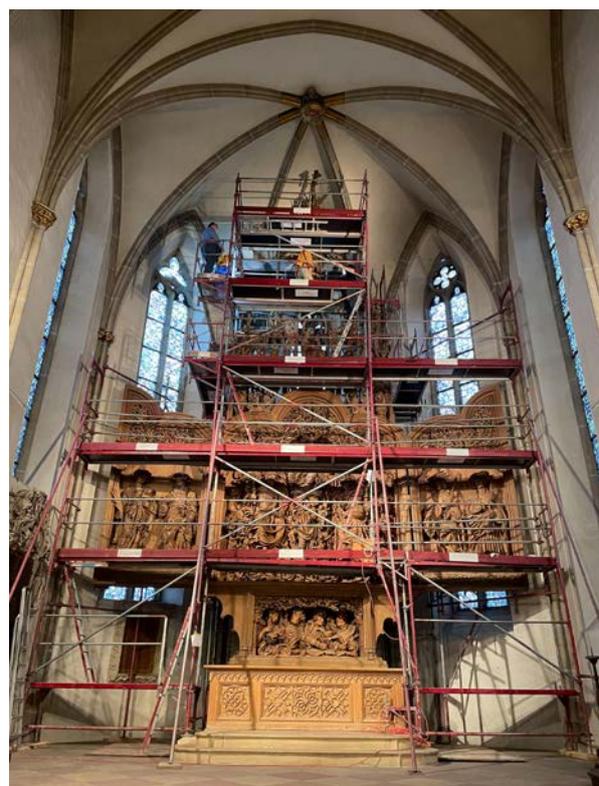
Zur Durchführung der Arbeiten war die komplette Einrüstung des Schnitzaltars notwendig. Die Firma RPL hat das bis unter das Gewölbe reichende Gerüst mit größter Sorgfalt und Umsicht erstellt.

Eingerüsteter Hochaltar
