Das Rheintor Breisach

Restaurierungsplanung und Sanierungskonzeption
mit einem Problemgestein Kaiserstühler Tuff

Dietmar Bader, Fachplaner für Steinrestaurierung und Denkmalpflege

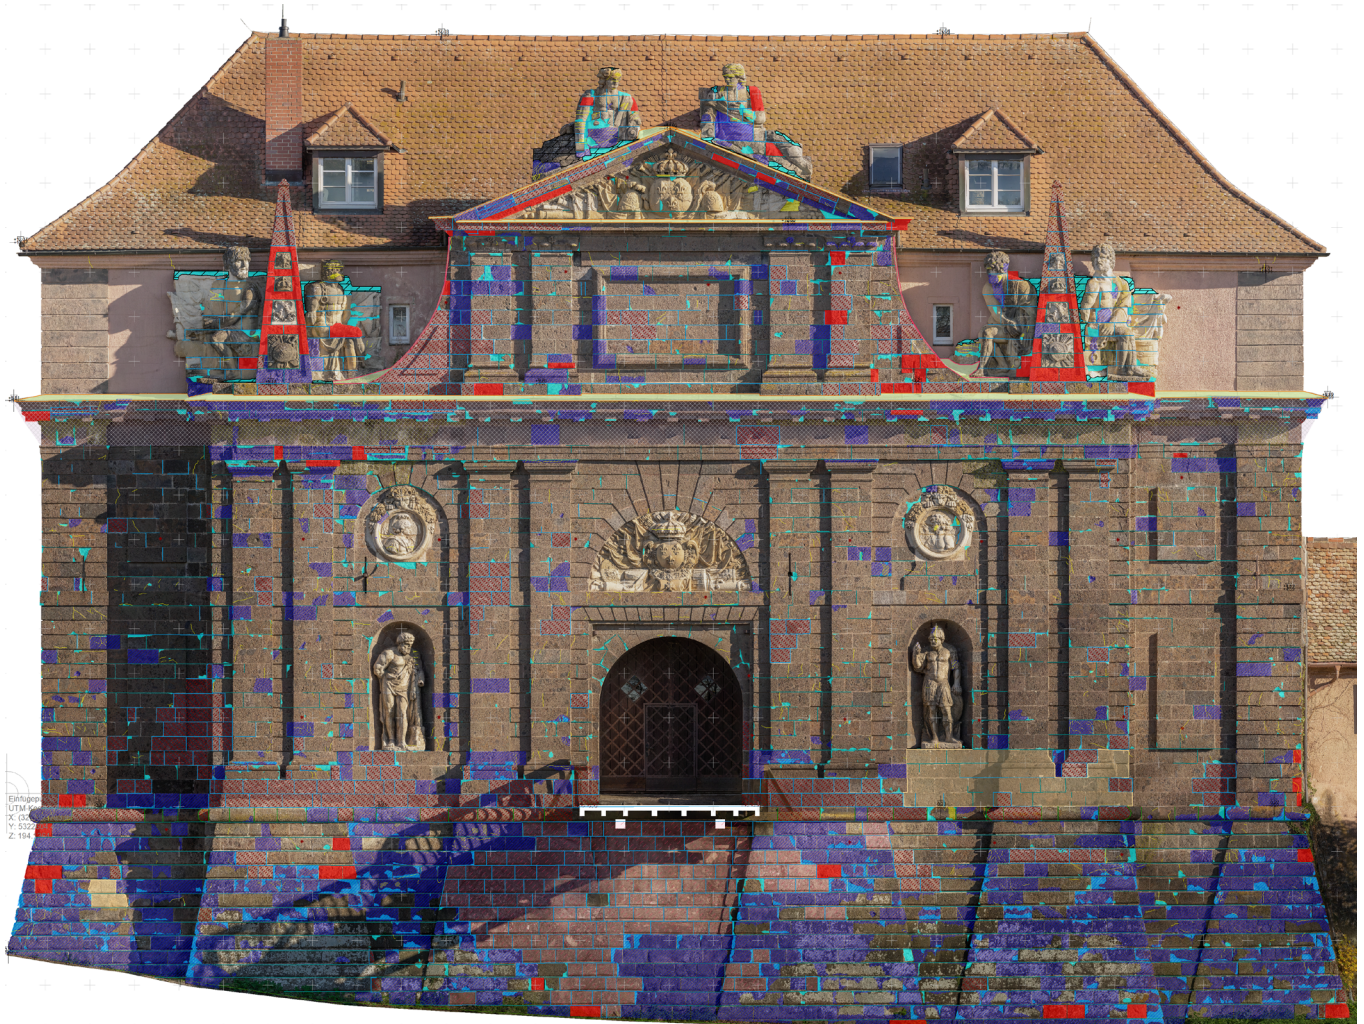
Rheintor Breisach Westfassade

Maßnahmenkartierung

Version	Datum	Verfasser	Maßstab	Dokumentation
01	06.09.2022		1:50	Projektplan

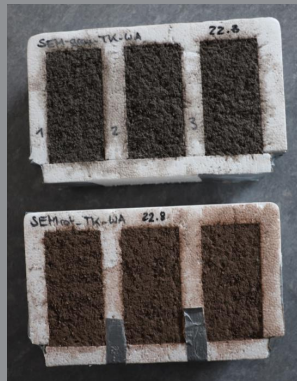
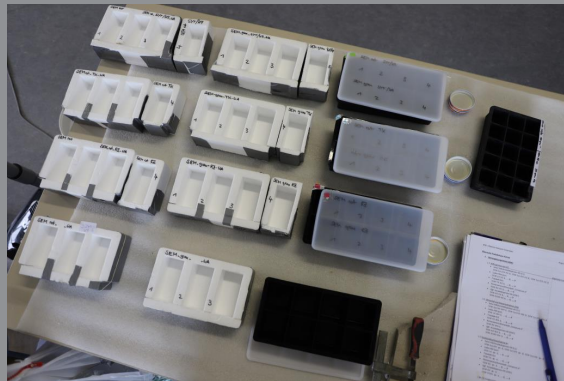
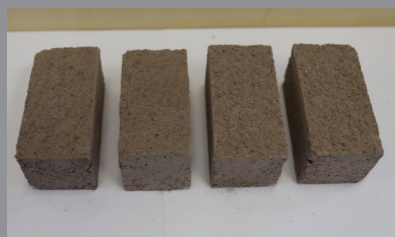
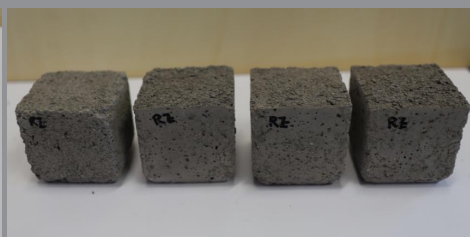
Probekörper Herstellung:

Antragmörtel

Prismen zur Untersuchung

1. Festigkeit (Edyn und Ultraschalllaufzeit)
2. Wasseraufnahme (kapillare W.A.)

Würfel zur Untersuchung

3. Sorptionsisotherme
4. Hygrische Dilatation

Bindemittel	Prüfkörper	Maße	Anzahl/Rezeptur
Trasskalk HL5	Prisma	4x4x8 cm	4 x rot 3 x grau
-"	Würfel	5x5x5 cm	4 x rot 3 x grau
Romanzement	Prisma	4x4x8 cm	3 x rot 3 x grau
-"	Würfel	5x5x5 cm	4 x rot 4 x grau
SytonX30/AC Dispersion K9	Prisma	4x4x8 cm	4 x rot 4 x grau
-"	Würfel	5x5x5 cm	4 x rot 3 x grau

einzelnen farblichen Einstellungen, die auf unterschiedlichen Zuschlagsstoffen beruhen, aufzeigen. Dabei wies nur die rote Variante eine noch zu hohe kapillare Wasseraufnahme auf. Die übrigen Varianten lagen innerhalb der Streubreite des Tuffes bzw. nur knapp darüber. Ein Austausch des bislang verwendeten roten Mainsandsandstein durch einen roten weniger tonmineralreichen und dichteren roten Buntsandstein konnte hier die Werte verbessern.

Auch das dynamische E-Modul an den Prüfkörpern der Serie 2 lag sehr günstig im Vergleich zum Tuffstein. Generell zeigte sich, dass der Einfluss der unterschiedlichen Bindemittelkombinationen von Syton X30 mit K9 bzw. K 498 oder D340 gering war, einen höheren Einfluss übten die Zuschläge aus. Dies betraf sowohl die feuchtetechnischen als auch Festigkeitseigenschaften bzw. die Steifigkeit.
