Rückblick Innenrenovierung

Aus Heft 1996/1997 Im Münster gab's nicht viel zu malen

Gespräch mit **WERNER EPPINGER**

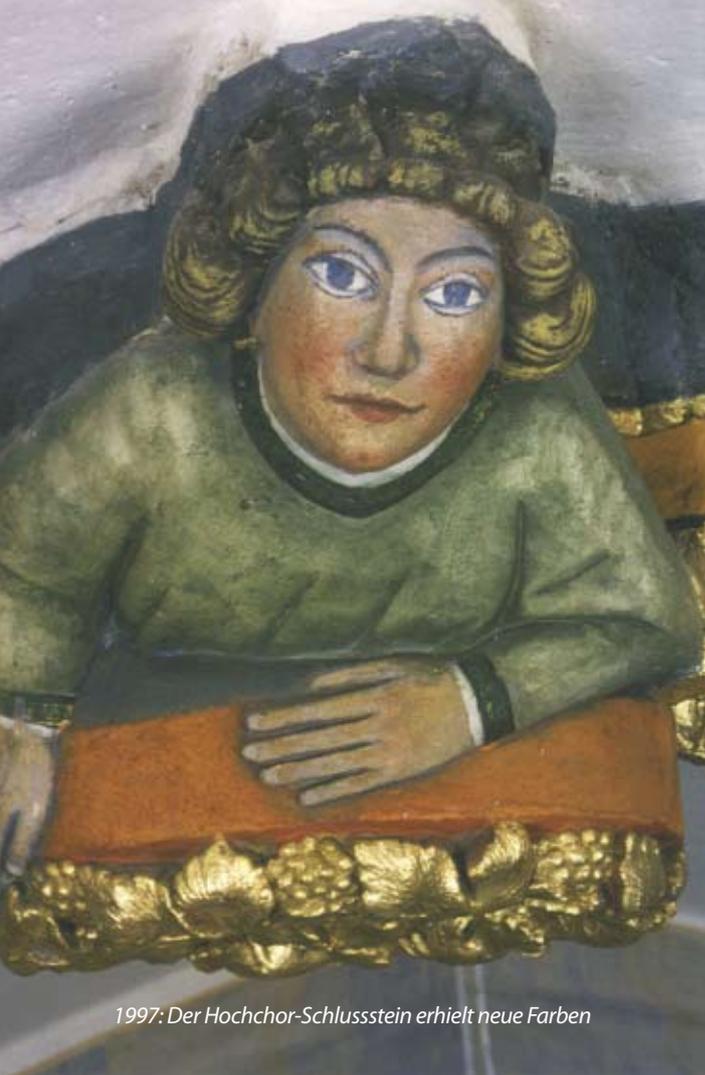
1997: Der Hochchor-Schlussstein erhielt neue Farben

Bei einer Begehung im Hochchor konnten wir vom Gerüst aus die wunderschönen, farbigen Schlußsteine und Konsolen der Kreuzrippen besichtigen: Auch hier wurde nichts gemalt?

Nein, auch sie erhielten nur die allernotwendigsten Retuschen. Die erstaunlich frischen und sehr schönen Farben stammen wahrscheinlich von der Renovierung Ende des letzten Jahrhunderts.
