# KAISERSTÜHLER TEPHRIT-PYROKLASTIT FÜR DAS BREISACHER MÜNSTER

WOLFGANG WERNER

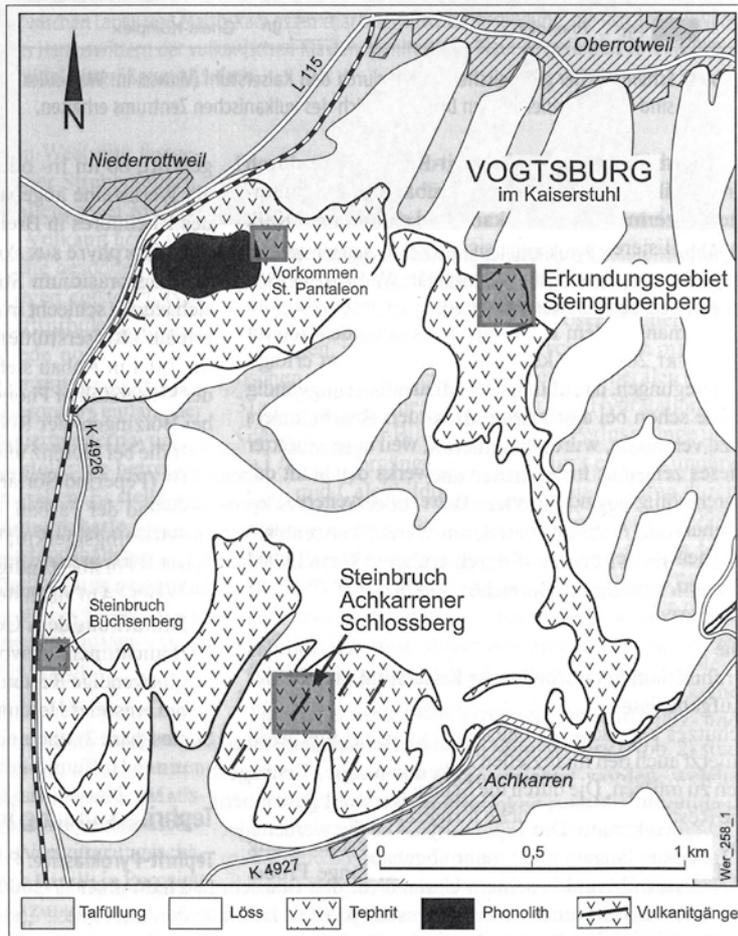
Geologische Karte des Gebietes zwischen Oberrotweil und Achkarren im westlichen Kaiserstuhl (vereinfacht nach: GK 25 Blatt Kaiserstuhl, WIMMENAUER & GROSCHOPF 2003).

Herausgehoben sind Erkundungsgebiete im Tephrit. In den weiß dargestellten Gebieten überlagern mächtige Lösssedimente tephritische Vulkanite.

Eine Kartierung und bohrtechnische Erkundungen führten schließlich zu einem Anfang des 20. Jh. aufgelassenen Steinbruch bei Achkarren, der aber in einem Natur- und Vogelschutzgebiet liegt. Nach einem aufwändigen Genehmigungsverfahren konnte dort im Winter 2003/2004 ein viersöhliger Abbau durchgeführt werden. Mittels Schwertsäge wurden 570 Kubikmeter Tephrit-Pyroklastit gelöst, 130 Kubikmeter erwiesen sich als bearbeitungsfähig. Die gesteinsphysikalische Untersuchung zeigte, dass es sich dabei ganz überwiegend um verwitterungsbeständiges Material handelt. (Wir verweisen auf zahlreiche Berichte dazu in »unser Münster«, Red.)

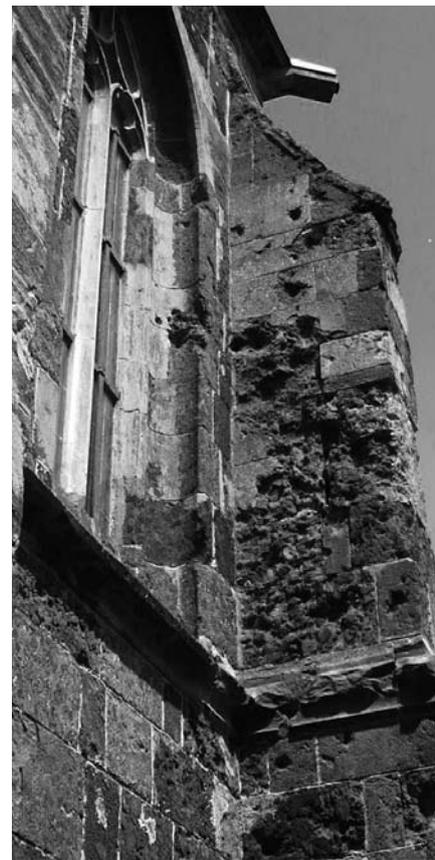
*Sakristieanbau mit stark geschädigten Sand- und Tuffsteinen. Das Bild wurde 2004 aufgenommen*

Während die Beschaffung von Sandsteinen nach wie vor unproblematisch ist, fehlten am Breisacher Münster seit Anfang des 20. Jahrhunderts werksteinfähige und haltbare Vulkanite für den Austausch beschädigter Mauerquader und Maßwerke.

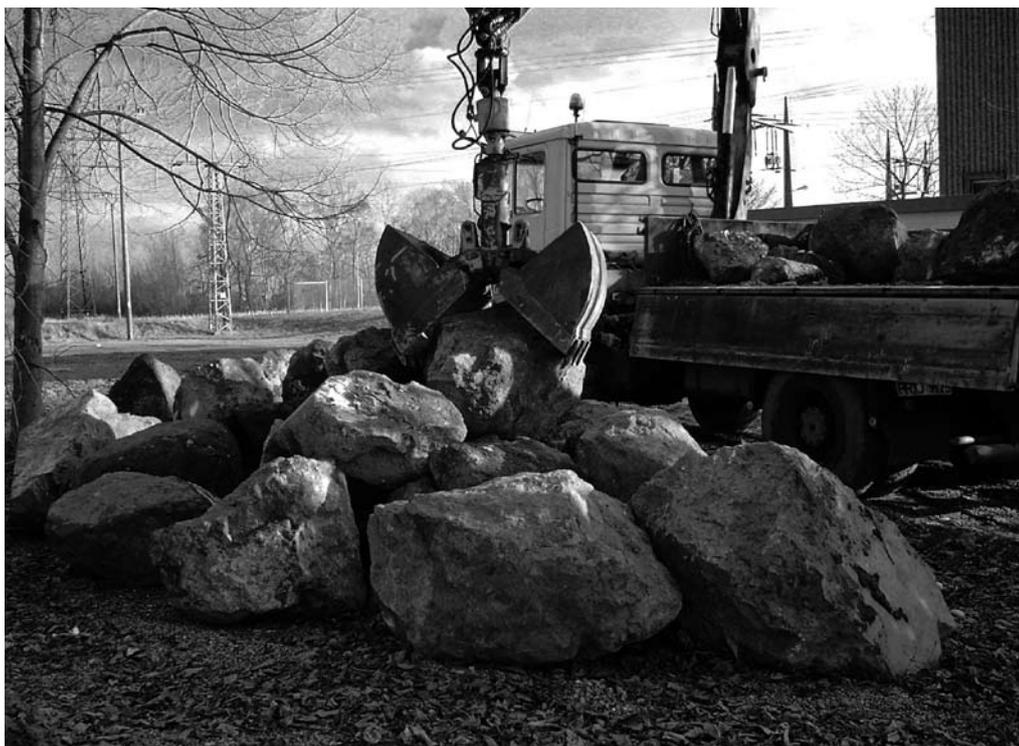
*Werksteinblöcke im Zwischenlager. Von den insgesamt 570 m<sup>3</sup> gelösten Steinen wurden 130 m<sup>3</sup> für die Weiterverarbeitung ausgewählt*
