## Am Münster gibt es nicht nur Steine

Der größte Teil der Münsteraußenfassade besteht aus Putzflächen. In den Wiederaufbaujahren nach dem 2. Weltkrieg aufgebracht, trotzen sie inzwischen über 60 Jahre der Witterung und Luftschadstoffen. Ihre Sanierung hat die Pfarrei Stuckateurmeister und Restaurator Erwin Braun anvertraut. Wir befragten ihn zu seiner Arbeit. Beispiele, die er selbst fotografierte, erläutern seine Aussagen.

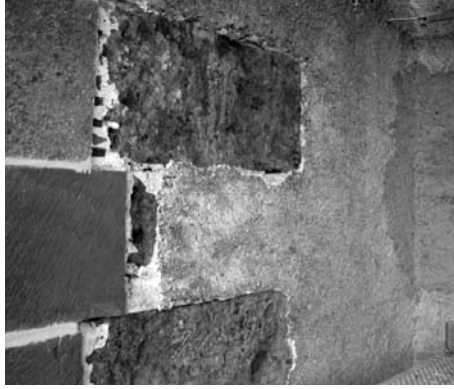
Bereich an der Westseite Vorzustand

Die Putzflächen reinigen wir ausschließlich mit reinem Wasser mittels Hochdruckreiniger. Putzbereiche, die eine ausreichende Festigkeit besitzen, sich jedoch gelockert haben, werden mit speziellen Tränkungen und Hinterfüllmaterialien gesichert. Fehlende Flächen, zum Beispiel Anschlüsse an neu eingesetzten Natursteinen, ergänzen wir passend zur Putzstruktur. Ferner schließen wir Putzrisse, um das Eindringen von Feuchtigkeit zu verhindern.

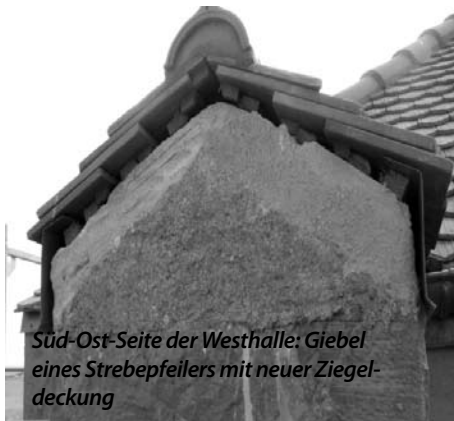
Bis jetzt hatten wir keine größeren Probleme und schwierige Schadensbilder. An der Südseite sind umfassende Bereiche in gutem bis sehr gutem Zustand, am Westgiebel ebenfalls, jedoch war der Putz in den oberen Bereichen der Strebepeiler stark abgewittert, weil hier keine Wasserabweisung möglich ist. An der Nordseite werden wir auf größere Problemfelder stoßen, da hier die Bewitterung der Flächen am größten ist. Gleichzeitig zeigen sich an der Nordseite auch Schäden durch aufsteigende Mauerfeuchtigkeit.

Süd-Ost-Seite der Westhalle: Giebel eines Strebepeilers mit neuer Ziegeldeckung

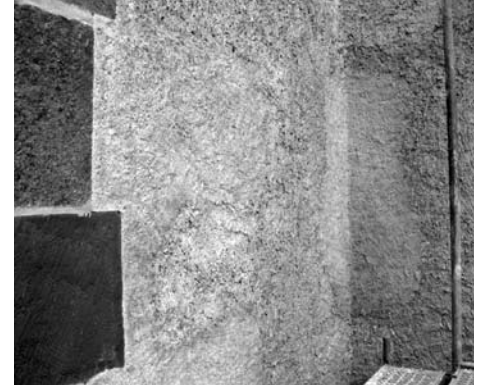
Das ist zu vermuten, da vorwiegend Mauerwerk und keine Steinquader verputzt sind. Einige Tuffsteinpartien, die sehr stark abgewittert sind, wurden überputzt; durch die aktuelle Renovierung sind jetzt noch einige Steine dazugekommen. In manchen Bereichen zeigen sich ältere Putzreste unter dem jetzigen, in den Nachkriegsjahren aufgetragenen Verputz. Das ist auch ein Grund,

Gleiche Zone mit überputzten Tuffsteinen

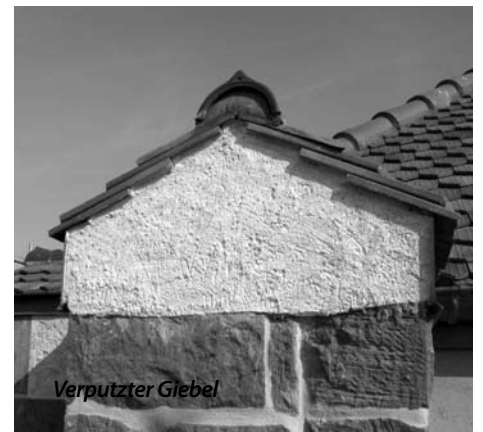
Tatsächlich war der Putz weiß. Man kann diesen Zustand an wettergeschützten Bereichen noch erkennen - noch nie wurde er mit Farbe gestrichen. Mit den Jahren entwickelte sich durch Verschmutzung, Abwitterung, Moos und Flechten eine andere Farbigkeit. Dieser Alterungsprozess zeigt sich am Münster am Natursandputz in ausgeprägter Form. Mit einem Anstrich würde man diese Patina zerstören und das Erscheinungsbild wäre nachhaltig verändert.

Verputzter Giebel

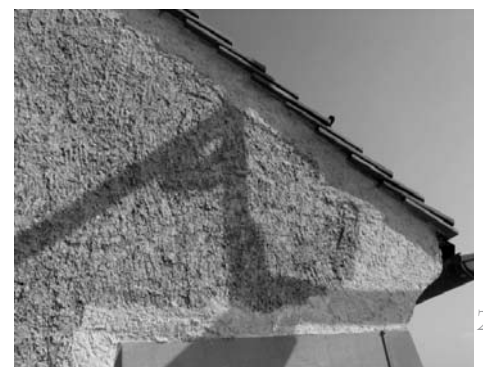
Putzausbesserung am Westgiebel

Das Material, mit dem wir ausbessern, entspricht in der Zusammensetzung dem des vorhandenen. Wir verwenden Kalk und Weißzement als Bindemittel sowie Sand. Der Mörtel wird an der Baustelle gemischt. Um den Farbton an den Altputz anzugleichen, wird mit Farbpigmenten und Lasuren gearbeitet. Der alte Putz hat eine ausreichende Festigkeit, die den Witterungseinflüssen nach wie vor standhält.
