Betrachtungen vom Gerüst aus

1. Renovierungsabschnitt

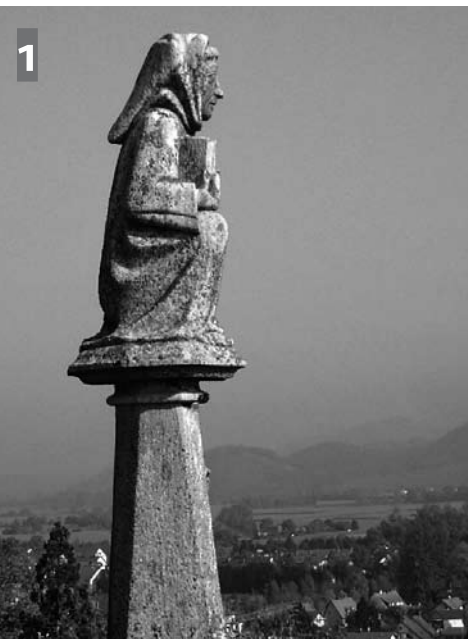
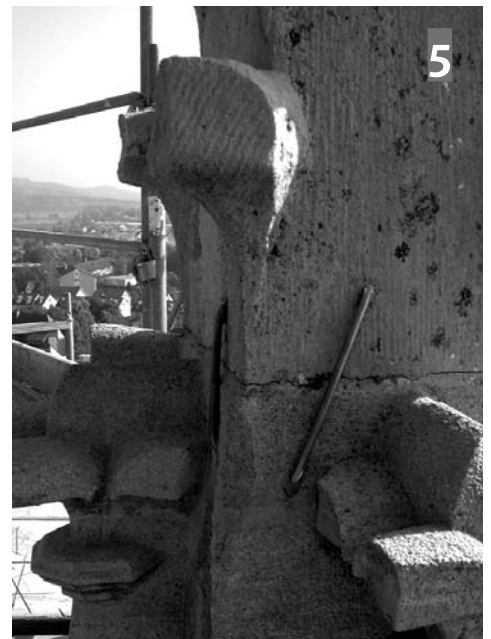
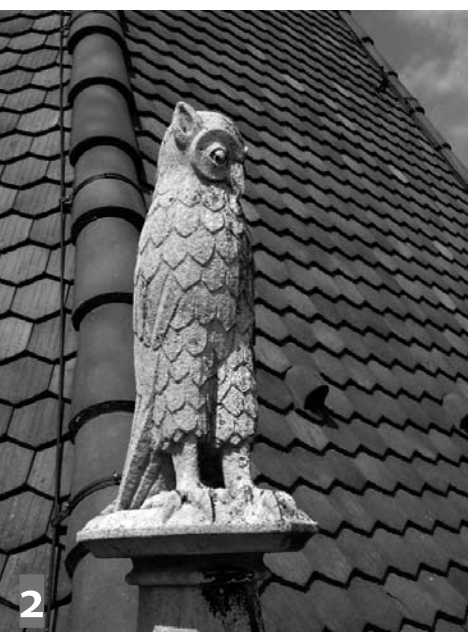
1 - 4 Einige Fialen am südlichen Hochchor: Mönch mit Buch, Hund, Eule.

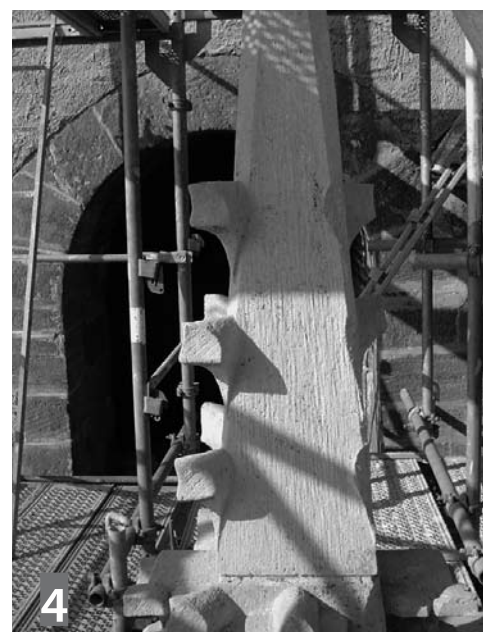
4&5 Eine besonders stark ramponierte Fiale. Auf der Hinterseite fehlen mehrere Krabben.

5 Der obere Teil wurde mit Stahlhaken provisorisch an die Basis geklammert.

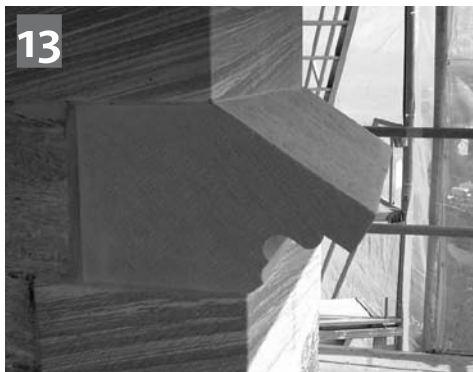
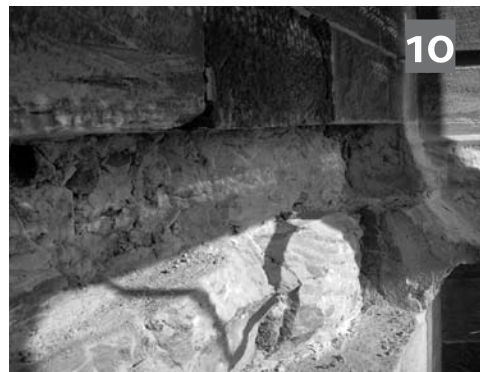
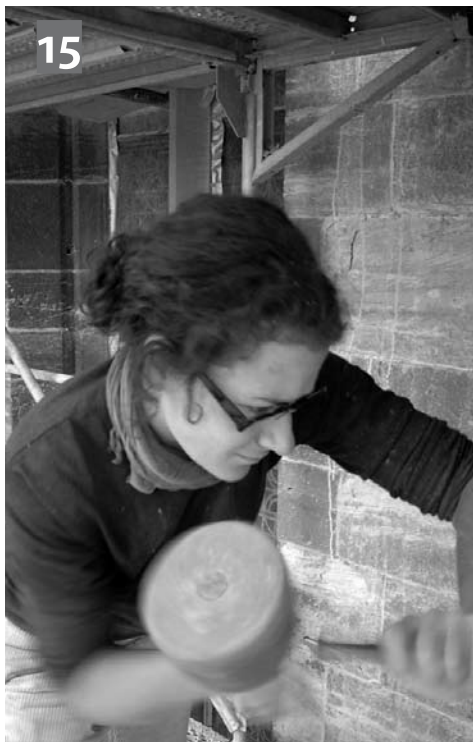
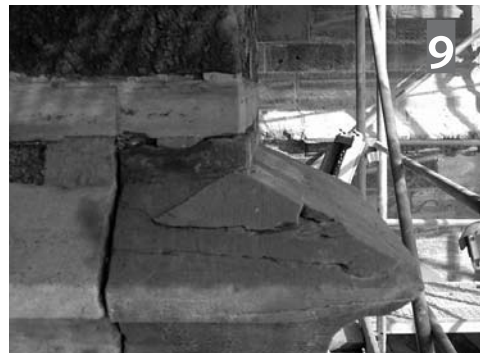
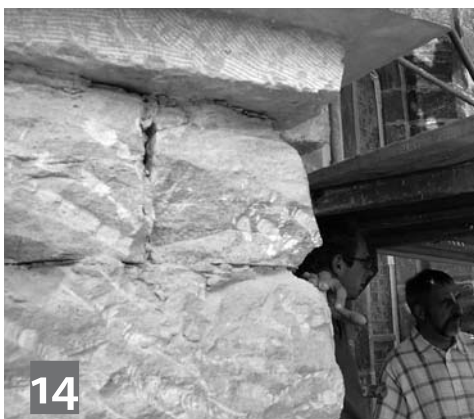
6 Ein weiteres Fabelwesen
 7 Ein früherer, leider unbekannter, Steinmetz F H hat sich an der Sakristei verewigt
 8 Steinmetzmeister MICHAEL GUTMANN an einem von schwerer teinerosion gezeichneten Strebepfeiler
 9&10 Misere, wohin das Auge blickt
 11-13 Schadstellen und Beispiele für mustergültig sanierte Steine
 15 Steinmetze, hier JANNETTE WEISS mit Klöpfel und Meißel, tun ihr Bestes.

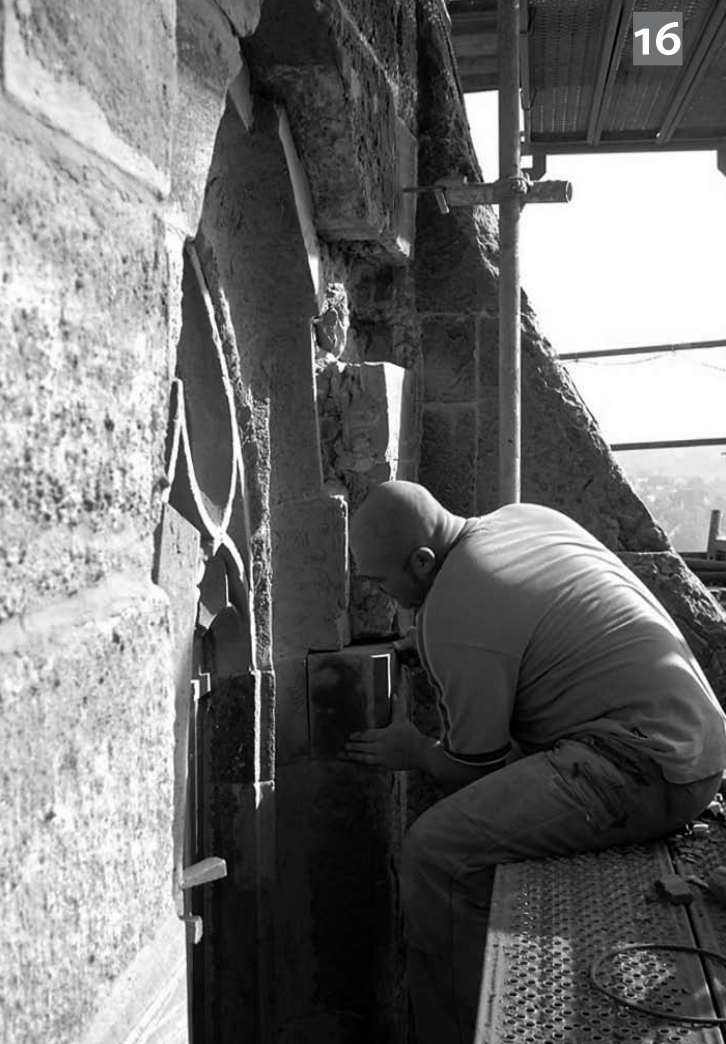
16&17 Hier handelt es sich um dasselbe Sakristeifenster, im Abstand von etwa einer Woche aufgenommen. Bilder von Mitte Oktober.

16 Steinmetz ROLAND WEIS passt einen »Kämpferstein« ein (Stein an der Basis des Fensterbogens). Über dem neuen Stein erkennt man den fast trostlosen Zustand des Fensterbogens, aus dem das geschädigte Material entfernt wurde.

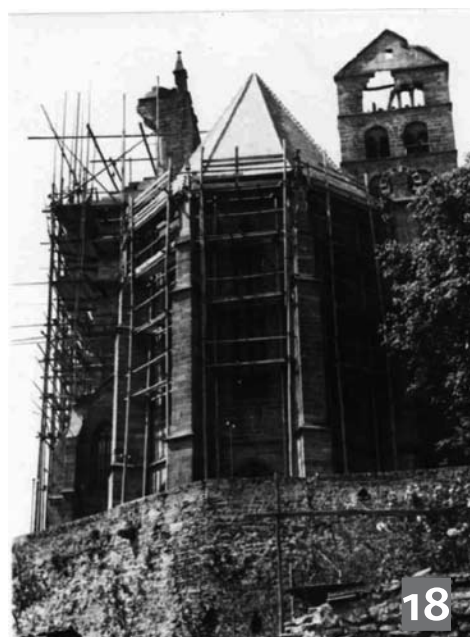
18 Gerüst 1945 - wie sich die Technik geändert hat! (Bild Röbbcke)

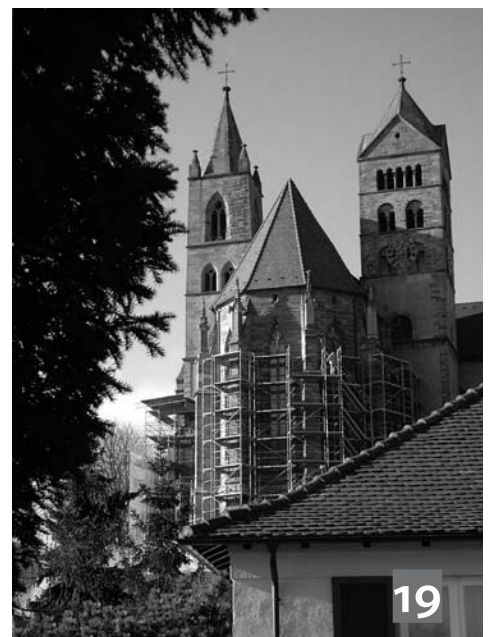
19 Im Januar 2006 wurde das Gerüst an der Nord-Ost-Seite des Hochchors aufgebaut. Nach dieser Fotoaufnahme am 21. 1. 2006 kam noch eine Gerüstetage dazu. Bei Außentemperaturen, die viele Nächte lang unter dem Gefrierpunkt lagen, musste die Arbeit allerdings noch einige Wochen ruhen.
