# Ausgrabungen im spätrömischen Kastell Breisach

VON DR. GERHARD FINGERLIN

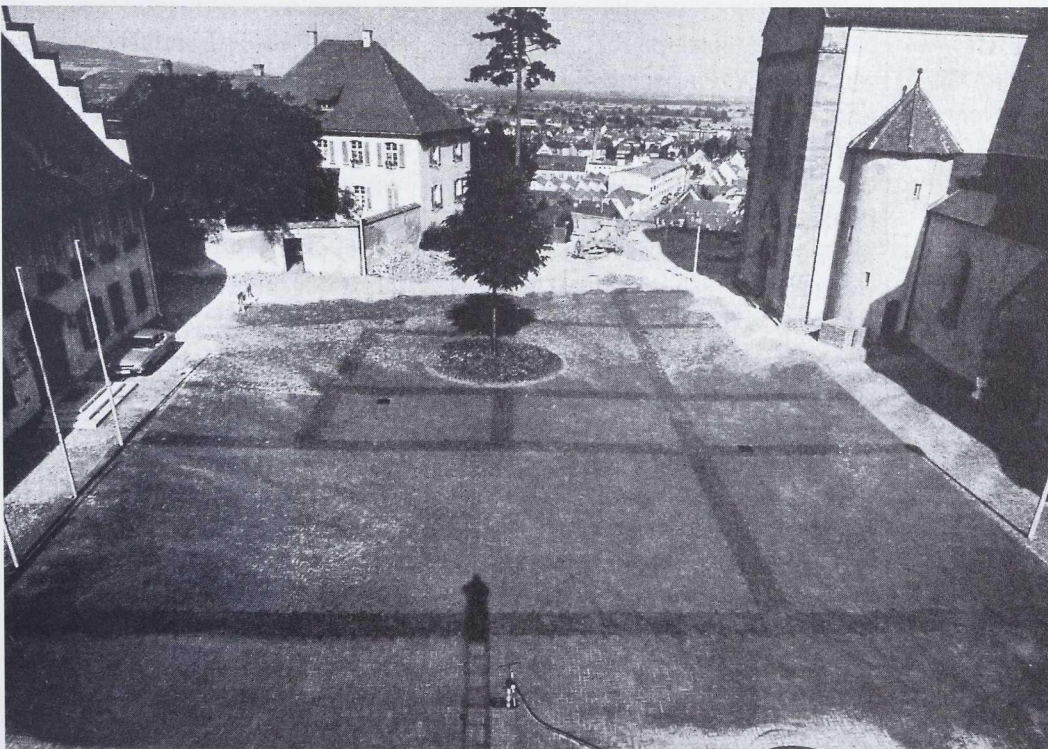
*Bild:  
Die dunkelgrauen Pflastersteine zeichnen den Grundriß des nur zu Teilen erfassten spätrömischen Gebäudekomplexes ab.*

und dazu noch weitere Suchschnitte maschinell ausgehoben werden. Auf diese Weise gelang es in relativ kurzer Zeit, den Grundriß eines großen Baukomplexes (Abb. unten) wiederzugewinnen, der mit seinen fast einen Meter starken Außenmauern beinahe so wie eine Art von kleinerem Kastell innerhalb des großen wirkte. Wahrscheinlich haben wir in diesem vielräumig unterteilten Bau den Sitz des Kastellkommandanten vor uns, in dem auch die Wohn- und Diensträume der höheren Offiziere untergebracht waren. Am Süden des Berges gelegen, war dieser teilweise wohl zweigeschossige Bau besonders gut geschützt: Bei einer Belagerung war er von der Angriffsseite her mit Geschossen nicht zu erreichen.
