Der Hochchor des Breisacher Münsters

# Wie ein aufgeschlagenes Buch

Von Dr. Ulrich Knapp, Tübingen

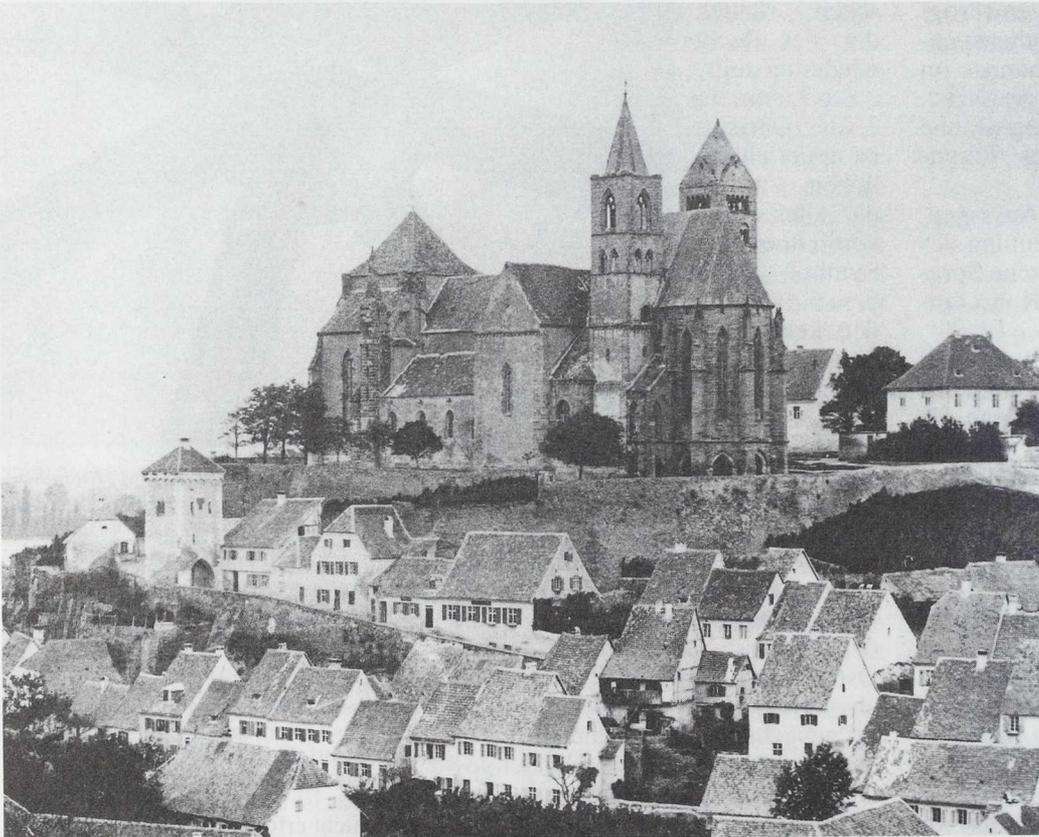
Abb. 1: Breisach, Münster  
Ansicht von Südosten, vor 1875,  
Fotograf unbekannt.

1880er Jahre entstandenen Photographie (**Abb. 1**) vergleicht. So wurden die Arkaden des Chorunterbaus wieder geöffnet und die südlichen Strebepfeiler erhielten neue Fialen. Auf Photographien aus der Zeit um 1900 sind diese noch gut zu erkennen. Es handelt sich um streng durchkomponierte, schlanke Fialen, die oben mit einer Kreuzblume abschlossen und keinerlei zoomorphen Schmuck besaßen. Es dokumentiert sich hier eine Vorliebe für die klaren früh- oder hochgotischen Formen - auch an der bereits in den 1930er Jahren wieder abgerissenen neugotischen Orgelempore wird dies deutlich. Diese vermutlich von

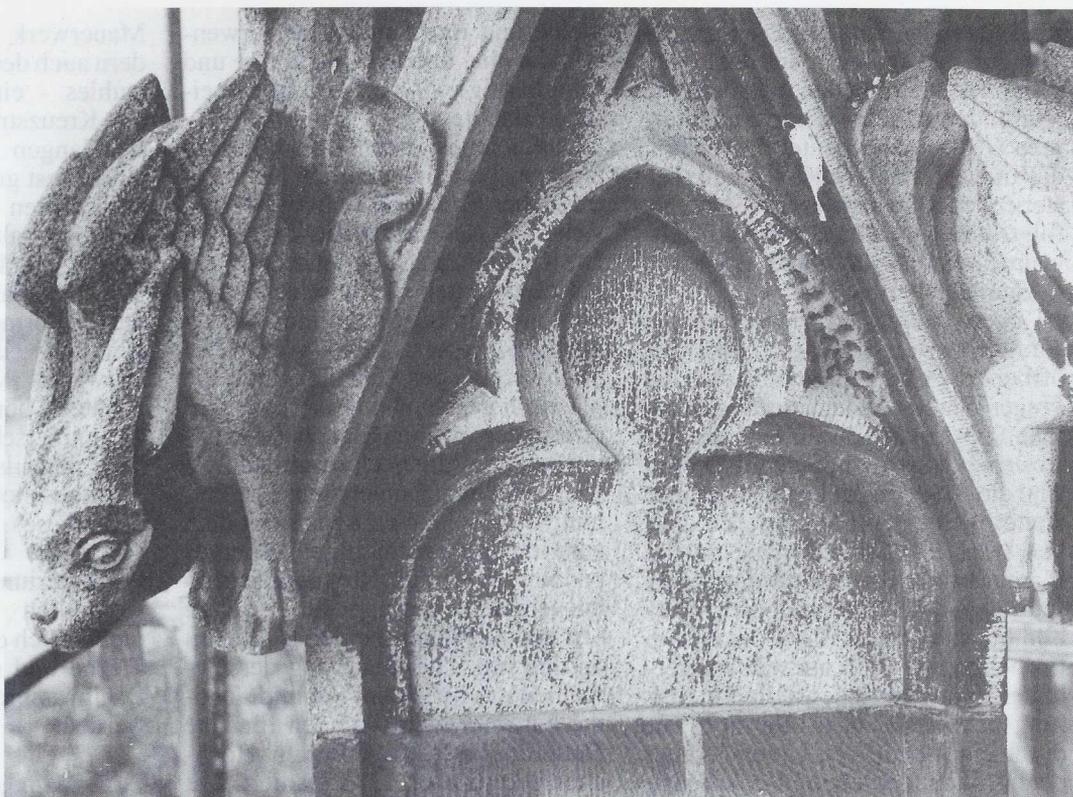
*Abb. 2: Chornordseite Fiale über dem ersten Strebepfeiler Fabelwesen vom Helmaufsatz*

dem Breisacher Werkmeister *Hauri* geschaffenen Fialen blieben zwar bei der Restaurierung der 1880er Jahre unangetastet, doch wurden sie bei der Renovierung der späten 1920er Jahre durch Neuschöpfungen in Muschelkalk ersetzt. Die Neuschöpfungen nehmen die Formen der Fialen von den nördlichen Strebepfeilern wieder auf. **Abb. 2** zeigt eines der Fabelwesen von einem wohl spätgotischen Fialenaufsatz auf der Nordseite; er ist aus gelbem Kalksandstein, wie er bei

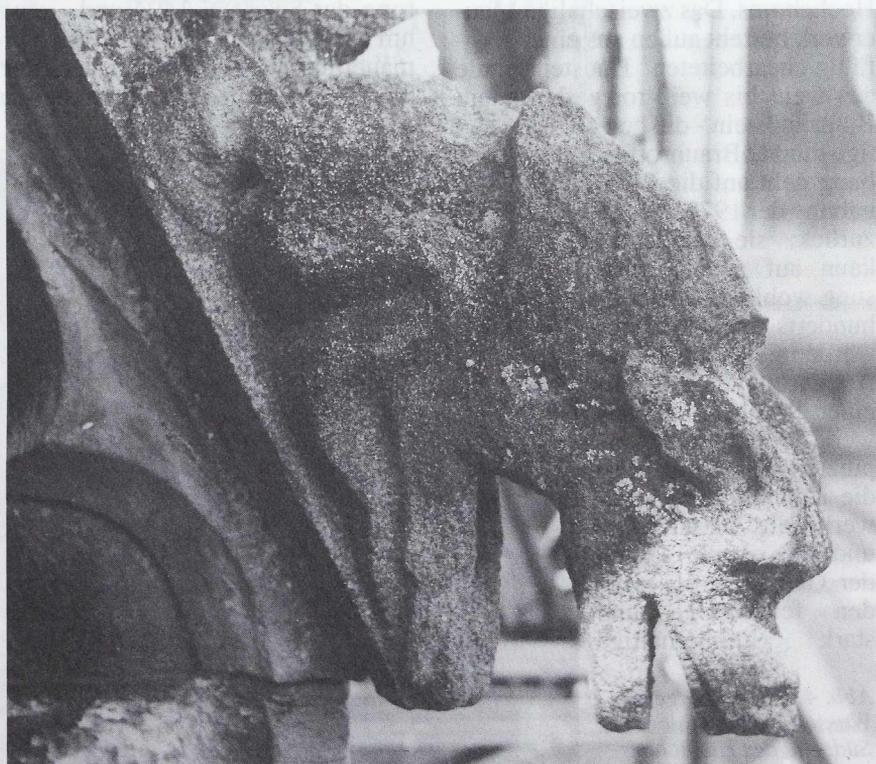
*Abb. 3: Detail von einem in den 1920er Jahren geschaffenen Fialenaufsatz über dem südlichen Strebepfeiler*

Pfaffenweiler und bei Rouffach gebrochen wurde. **Abb. 3** zeigt sein modernes Pendant aus Muschelkalk. Nachdem vor einigen Jahren zwei Fialen der Nordseite teilweise erneuert wurden, ist heute nur noch die erste Fiale der Nordseite in ihrem alten Zustand vor 1875 erhalten.

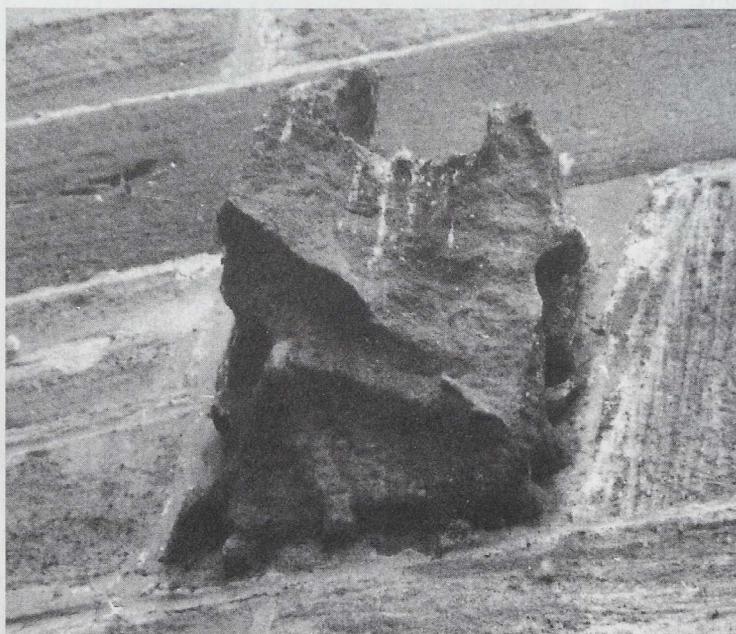
Abb. 4: Abgeschlagener Wasserspeier auf der Südseite des Hochchores

werden konnte, daß Wasser ins Dachinnere, d.h. in die Gewölbezwickel gelangt und damit zu nachhaltigen Schäden an den Gewölben führen kann, trafen die Baumeister hier Vorsorge: Sie brachten jeweils zwischen dem ersten und zweiten Chorjoch in Höhe der Sohle der Gewölbezwickel große Wasserspeier an, über die das eindringende Wasser wieder abfließen konnte. Die Stümpfe dieser heute abgeschlagenen Wasserspeier und die Wasser- austrittsöffnungen sind immer noch gut zu erkennen (Abb. 4).

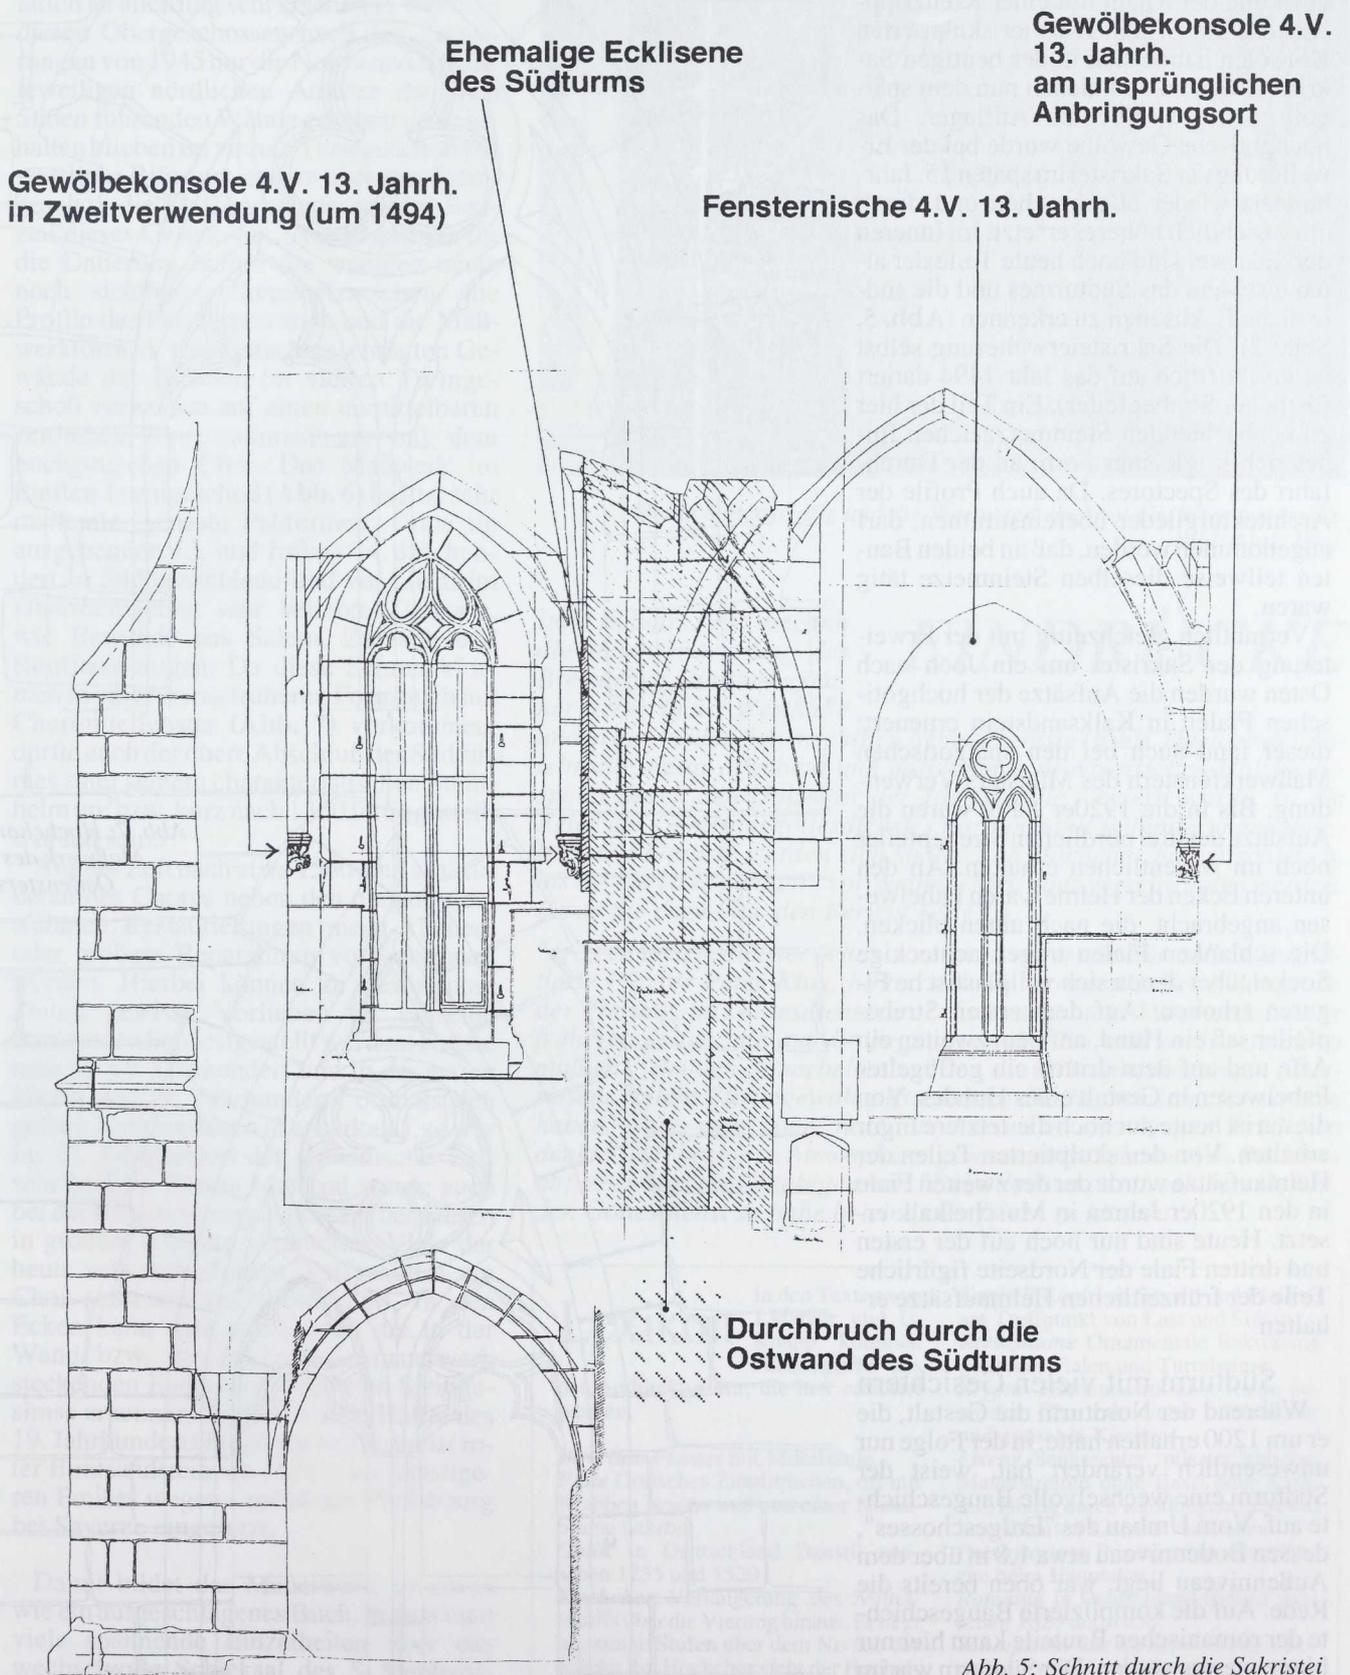
Abb. 5: Schnitt durch die Sakristei

Hochchores war auch die im Erdgeschoß des Südturmes untergebrachte Sakristei verändert worden. Es wurde ein neues, zweibahniges Maßwerkfenster ausgebrochen und der Raum mit einer Kreuzrippendecke überwölbt. Die vier skulptierten Konsolen haben sich in der heutigen Sakristei erhalten und dienen nun dem spätgotischen Gewölbe als Auflager. Das hochgotische Gewölbe wurde bei der Erweiterung der Sakristei im späten 15. Jahrhundert wieder abgebrochen und durch ein wesentlich höheres ersetzt. Im Inneren der Sakristei sind noch heute Teile der alten Ostwand des Südturmes und die südöstliche Eckklisenen zu erkennen (Abb. 5, Seite 7). Die Sakristeierweiterung selbst ist inschriftlich auf das Jahr 1494 datiert (östlicher Strebepfeiler). Ein Teil der hier zu beobachtenden Steinmetzzeichen findet sich in gleicher Form an der Durchfahrt des Spectores. Da auch Profile der Architekturglieder übereinstimmen, darf angenommen werden, daß an beiden Bauten teilweise dieselben Steinmetze tätig waren.

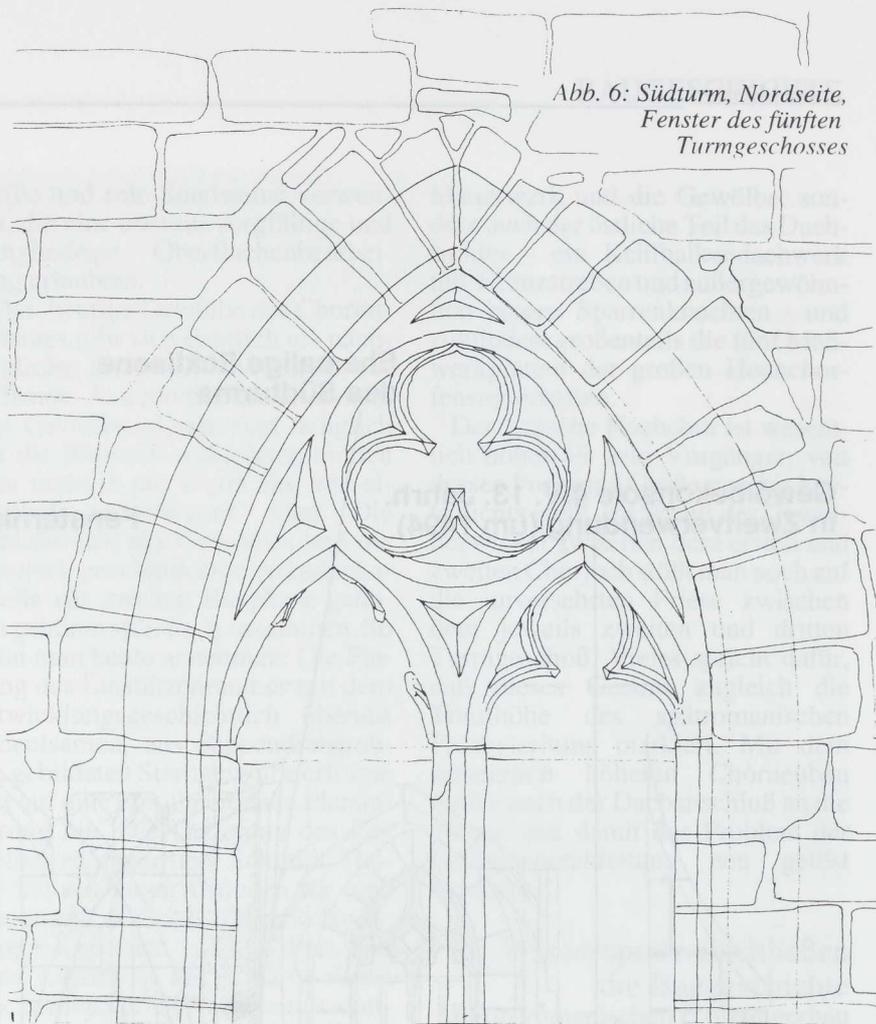
Abb. 6: Südturm, Nordseite,  
Fenster des fünften  
Turmgeschosses

unvollendet stehen geblieben. Mit dem Neubau des Hochchores erfolgte auch ein Weiterbau an den Obergeschossen des Südturmes. Die bauhistorische Argumentation ist allerdings sehr erschwert, weil von diesen Obergeschossen nach den Zerstörungen von 1945 nur die Nordwand und die jeweiligen nördlichen Ansätze der nach Süden führenden Wände erhalten sind. Erhalten blieben im vierten Turmgeschoß das westliche Biforium und im obersten Turmgeschoß die Maßwerkplatte aus der Bauzeit dieses Geschosses. Anhaltspunkte für die Datierung liefern die wenigen heute noch sichtbaren Steinmetzzeichen, die Profile der Fenstergewände und die Maßwerkformen. Die einfach geschrägten Gewände der Biforien im vierten Turmgeschoß verweisen auf einen unmittelbaren zeitlichen Bauzusammenhang mit dem hochgotischen Chor. Das Maßwerk im fünften Turmgeschoß (Abb. 6) besitzt sehr markante, genastete Paßformen - eine im ausgehenden 13. und frühen 14. Jahrhundert in Süddeutschland und vor allem im Oberrheingebiet sehr beliebte Zierform, wie Beispiele aus Salem, Zurzach und Rouffach zeigen. Da diese Schmuckformen in einer etwas früheren Form auch am Chormittelfenster (Abb. 7) vorkommen, dürfte auch der obere Abschluß des Südturmes samt seinem charakteristischen Steinhelm um bzw. kurz nach 1300 fertiggestellt worden sein.

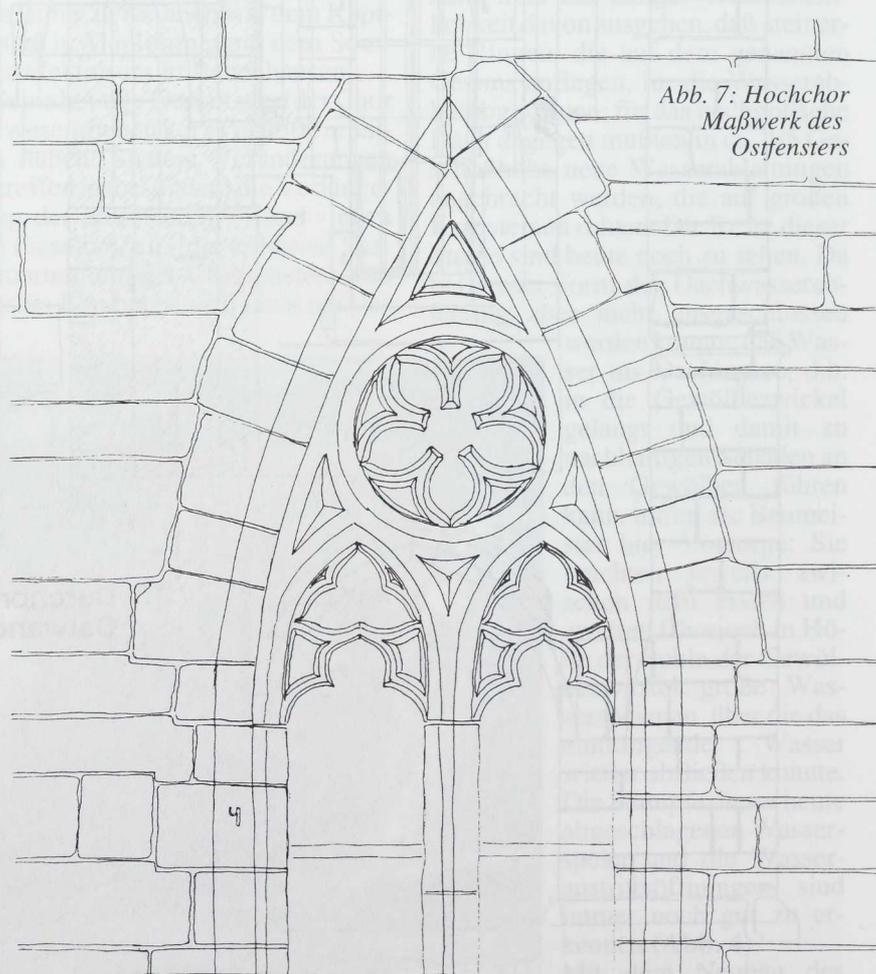
Abb. 7: Hochchor  
Maßwerk des  
Ostfensters

Mauerwerk und die Gewölbe, sondern auch der östliche Teil des Dachstuhles - ein Kehl balkendachwerk mit Kreuzstreben und außergewöhnlich langen Sparrenknechten - und zumindest großenteils die fünf Maßwerkplatten der großen Hochchorfenster erhalten.
