Konservierung und Restaurierung der Malereien Martin Schongauers im Breisacher Münster sind abgeschlossen

Am 5. Juni 1990 begannen die konservatorischen Arbeiten an den Malereien von Martin Schongauer, vor Weihnachten 1993 wurden sie abgeschlossen. Ein Team von bis zu vier freien Restauratoren arbeitete unter der fachlichen Betreuung des Landesdenkmalamts an der Rettung des akut bedrohten Werks.

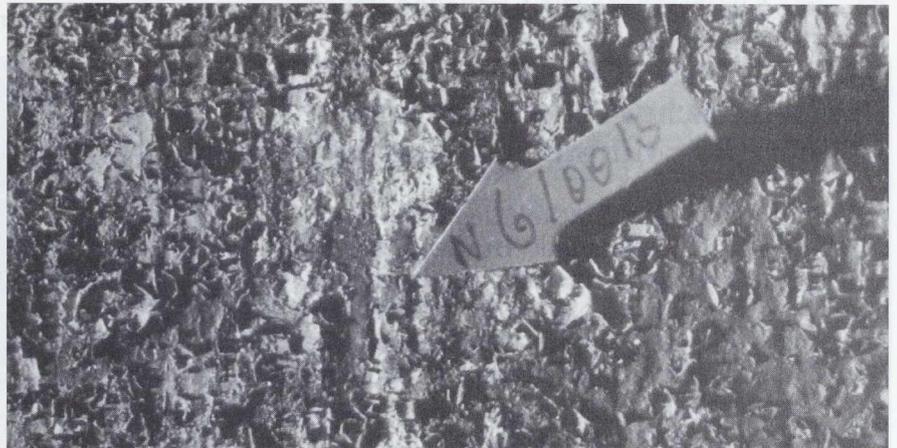
Makroaufnahme Nordwand: Krallen eines Teufels. Durch Fixiermittel und Übermalung von 1931 sich auflösende und abblätternde Malschicht.

Die besondere Gefährdung der Wandmalereien ging von der in den dreißiger Jahren aufgebrauchten Fixierung und Übermalung aus, die auf der Oberfläche starke Spannungen aufbauten. Dadurch lösten sich die Übermalung, die Fixierung und teilweise auch die originale Malschicht vom Malschichtträger. Zusätzlich entstand durch die Vergilbung bzw. Verbräunung des Tränkungs-lackes eine Veränderung bis hin zu einer Entstellung der ursprünglichen Farbigkeit der Malerei.

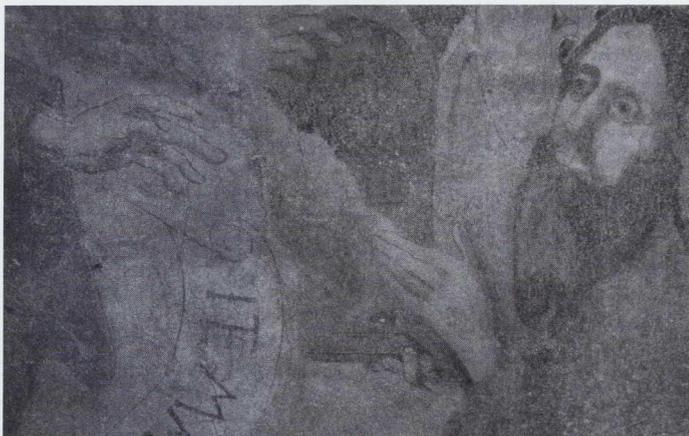
*Westwand;
Johannes,
Hände
von Moses
und
Christus,
Vorzustand*

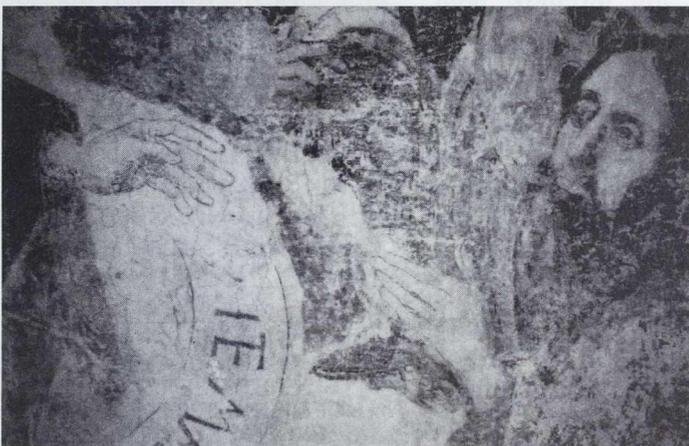
*Westwand;
Wie Bild
oben.
Endzustand
nach
Reinigung
und
Putzretusche.*

Am Ende dieser Diskussion wurde beschlossen, die neu gekitteten Mörtelfehlstellen in einem an der Umgebung orientierten hellen Grundton zu schließen. Außerdem ist eine Beleuchtung zur verbesserten Präsentation der Malerei vorgesehen.
