Stammt das Hochchorddach noch aus der (gotischen) Bauphase?

Das 1292 errichtete Chordachwerk des Breisacher Münsters

Von BURGHARD LOHRUM und STEFAN KING

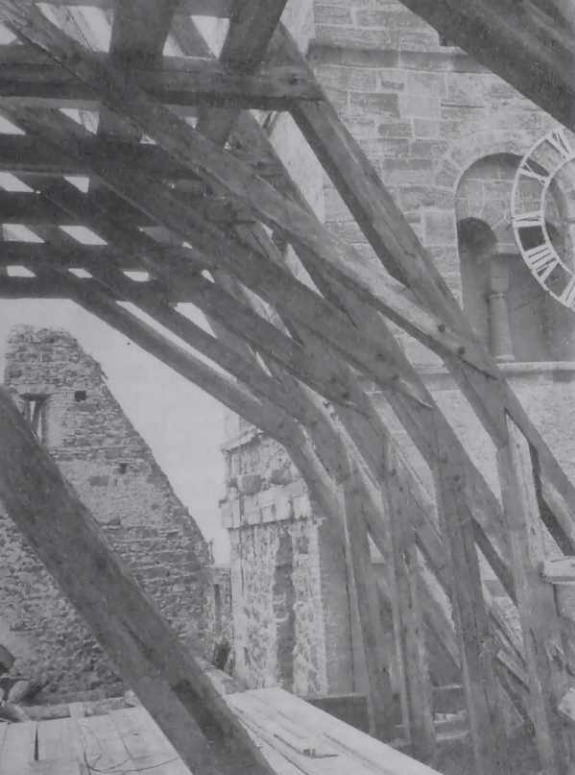
Abb. 1 und 2 (unten): Historische Fotografien des Chordachs nach den Zerstörungen 1944/45
(Vorlagen: Stadtarchiv Breisach)

Genau dasselbe geschah ein weiteres Mal bei den Zerstörungen 1944/45 (Abbildungen 1 und 2). Die damals angerichteten Schäden am Münster sind in vielfach publizierten Fotografien dokumentiert. Auf eben diesen Aufnahmen ist aber auch zu sehen, dass das Dachwerk des Chors weit gehend unversehrt stehen geblieben war, wenn auch gänzlich ohne seine Ziegeldeckung. Auf Nahaufnahmen sind zudem konstruktive Einzelheiten erkennbar (F. J. WEINRICH: Breisach gestern und heute. Freiburg 1949), die eine Entstehung des Dachwerks im Zeitraum vom späten 13. bis frühen 14. Jahrhundert vermuten ließen.
