Die Burgkapelle auf der Marksburg: zwei archäologische Déjà-vus

Grabung September 1986¹: ein merkwürdiger Befund

Grabung August 2013: das erste archäologische Déjà-vu

Grabung April 2014: das zweite archäologische Déjà-vu

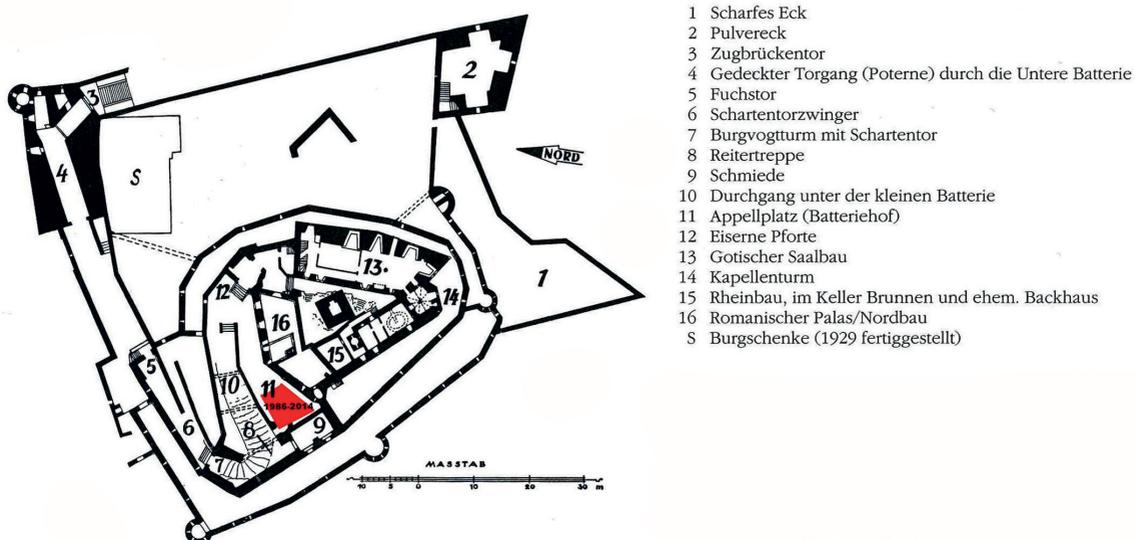
Abb. 1. Grundriss der Marksburg nach Bodo Ehardt 1934. Grabungsareal 1986, 2013 und 2014 rot markiert.

Drainage (Abb. 1). Deren Trasse wurde an vier Stellen archäologisch geschnitten (Abb. 2: S1-S4), um einen Überblick über die archäologische Gesamtsituation zu gewinnen. Die hierfür erforderliche Grabungsgenehmigung erteilte das Landesamt für Denkmalpflege Rheinland-Pfalz, Abt. Mittelalterarchäologie (damals Dr. Günther Stanzl).

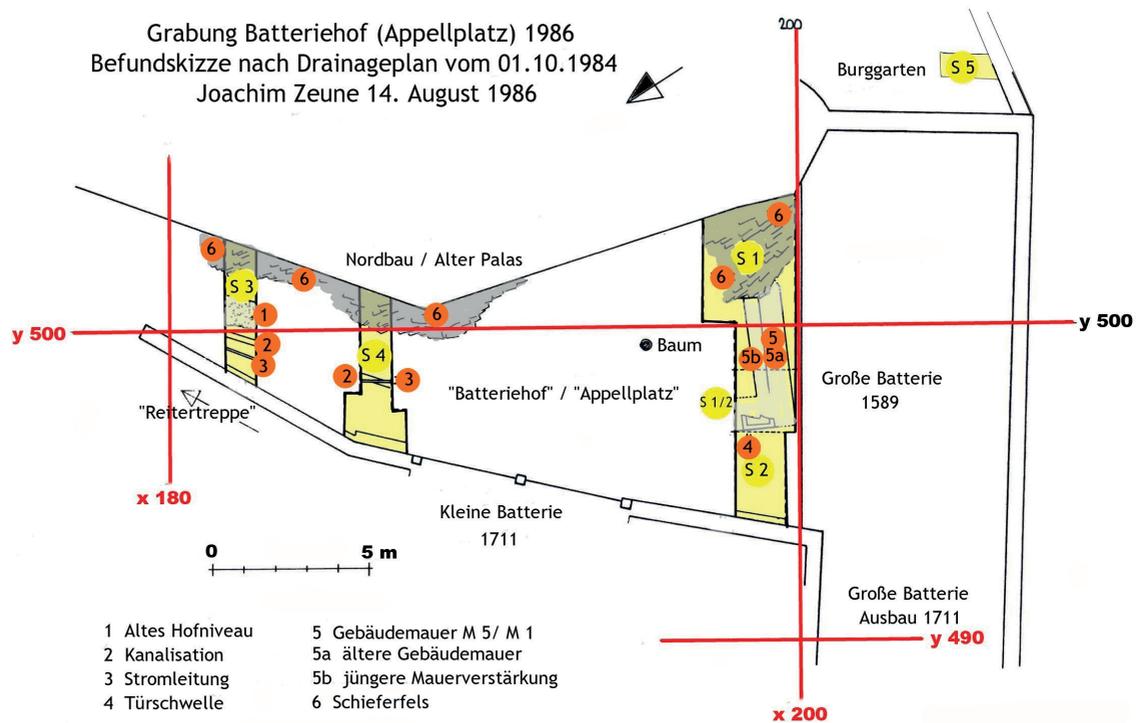
Abb. 2. Grabung Batteriehof. Lageplan der Sondagen von 1986 mit schematischem Befundeintrag (Zeichnung: Verf., 1986/2015).

Grundsätzlich war die Befundsituation im Batteriehof völlig unklar, da von diesem Burgareal damals keine bauhistorischen Nachrichten bekannt waren. Der Hauptschnitt S1/S2 lag direkt zwischen der Großen und der Kleinen Batterie. Unter einer rezenten Planierschicht von 30 cm Stärke erschienen unmittelbar übereinander zwei Hofniveaus, die mit der Errichtung der Großen Batterie im Jahre 1589 und der Erbauung der Kleinen Batterie sowie dem Ausbau der Großen Batterie im Jahre 1711 zusammenhängen. In 60 cm Tiefe wurde überraschend ein später eingeebnetes Gebäude angeschnitten, bestehend aus der Westwand samt Südwestecke und dem Südgiebel (Abb. 2: Befunde 4 u. 5). Die Giebelmauer setzte sich aus einer 80 cm starken Außenmauer (Befund 5a) und einer 40 cm dicken Innenverstärkung (Befund 5b) zusammen, war also zweiphasig. Im Ansatz der Nordmauer M 4 fand sich eine stark beschädigte Türschwelle aus Sandstein (Befund 4; siehe auch Abb. 6 u. Abb. 8: Befund 47). Vom Ostrand des Grabungsschnittes zog eine deutlich jüngere Kalkgrube in die Fläche. Eine Ausweitung der Grabungsfläche war aus zeitlichen und finanziellen Gründen seinerzeit nicht möglich.

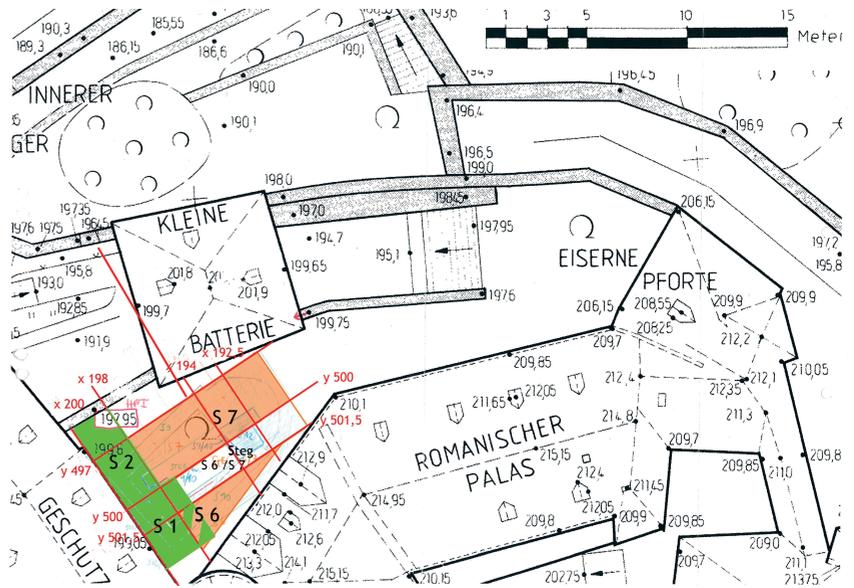
Abb. 3. Lageplan der Grabungen 1986 (grün) und 2013 (rot) (Zeichnung: Verf., 2015).

Hierzu wurden die beiden Schnitte S1 und S2 von 1986 nach Osten erweitert (S6 und S7), wobei zwischen ihnen ein 2,00 m breiter Steg zur Überprüfung der Profile verblieb (Abb. 3). Die Hauptmessachsen von 1986 (x 200 / y 500) ließen sich ebenso wie der damalige Höhenpunkt HP I (197,95 m ü NN) problemlos reaktivieren.

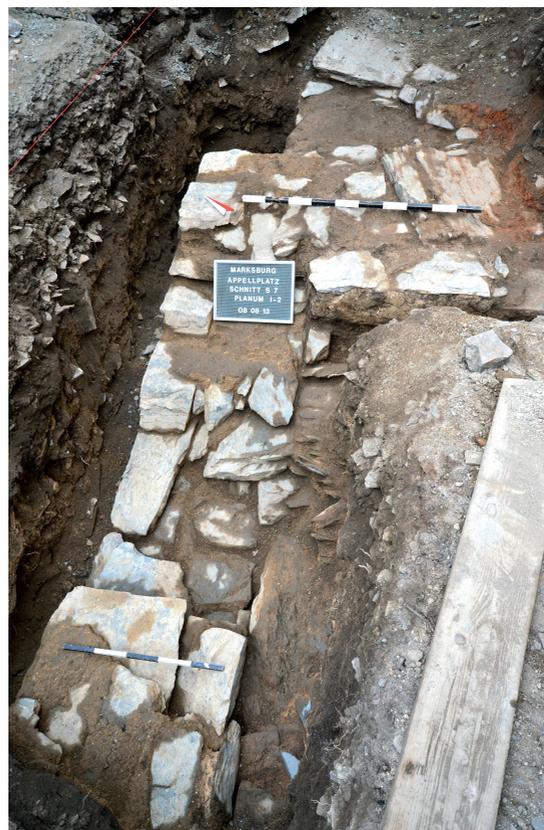
Abb. 4. Schnitt S 7, PLANUM 1–2, nördliche Kapellenmauer (Befund 4) mit Ansatz des Chores bzw. der Apsis (Befund 11) (Foto: Gerhard Wagner, 2013).

erzug setzte sich 3,50 m nach Nordosten fort und bildete ein Außeneck aus, zog dann im rechten Winkel etwa 40 cm lang nach Süden, um sich in einem leicht gerundeten Anbau nach Nordosten fortzusetzen (Abb. 4). Hatte der Verfasser zuvor lange darüber gegrübelt, anhand welcher Befunde man dieses Gebäude tatsächlich eindeutig mit einer Kapelle identifizieren könne, so hatte sich diese Fragestellung nunmehr eindeutig geklärt: Es handelte sich bei dem Anbau zweifelsfrei um eine Apsis und somit bei dem Gebäudeteilstück tatsächlich um eine ehemalige Kapelle. Der gesamte Apsis- bzw. Chorbereich war massiv aufgemauert (Abb. 8: Befund 11), wodurch der Abbruchhorizont hier

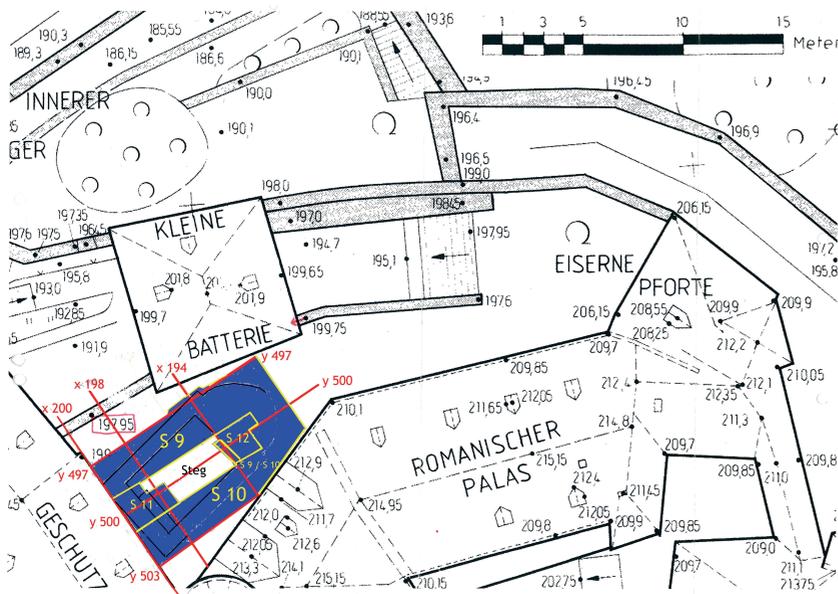
Abb. 5. Schnittplan 2014 (Zeichnung: Verf., 2014).

Zuerst wurde das gesamte Kapellenareal flächig auf 40 cm Tiefe bzw. Niveau 2 (196,60–196,70 m ü NN) abgezogen (Schnitt S8). Dann wurden zwei parallel zueinander verlaufende Schnitte S9 und S10 (jeweils 2,00 m breit und etwa 9,00 m lang) angelegt, wobei Schnitt S9 den Großteil des Schnittes S7 von 2013, Schnitt S10 dagegen den Großteil des Schnittes S6 von 2013 umfasste. Beide Schnitte setzten direkt an der Großen Batterie an und wurden durch einen 8 m langen und 2 m breiten Steg S9/S10 voneinander getrennt (Abb. 5). Dieser Steg diente auch der Überprüfung der Stratigrafie und wurde während der fortschreitenden Dokumentation schrittweise abgebaut.

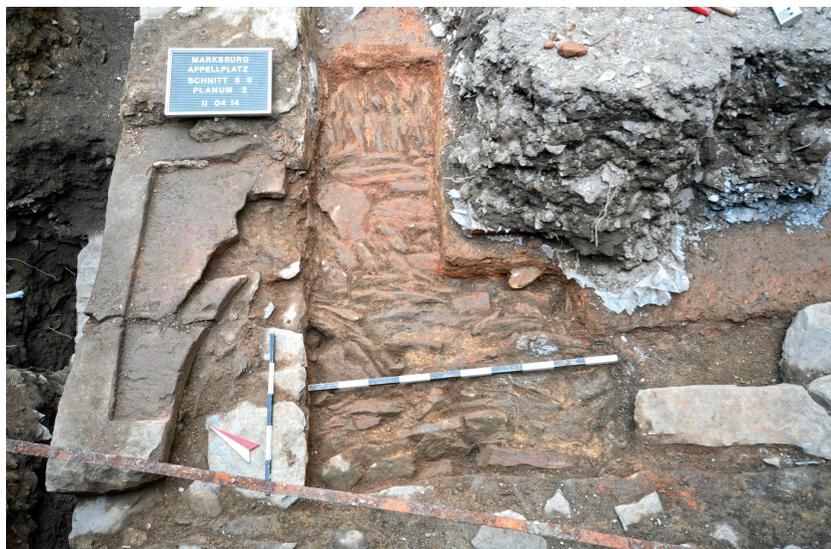
Abb. 6. Sandsteinplatte Befund 47 von Südost mit Stickung Befund 45 (Foto: Thomas Starke, 11.04.2014).

Dieser Befund ist wichtig, weil er vermutlich die alte Eingangssituation erschließt. Fehlender Kalkmörtel auf der Sandsteinplatte und seitlicher Verputz weisen darauf hin, dass dieser Wandbereich nie überbaut war, sondern eine türgroße Öffnung enthielt. Diese kann nur als Eingang gedient haben, da die Sandsteinplatte lediglich 17–19 cm über der Stickung im Kircheninneren lag. Aufgrund des hier steil abfallenden Felsens muss daher ein kurzer Steg zu dieser Tür geführt haben, deren exponierte Position verwundert: Wesentlich komfortabler

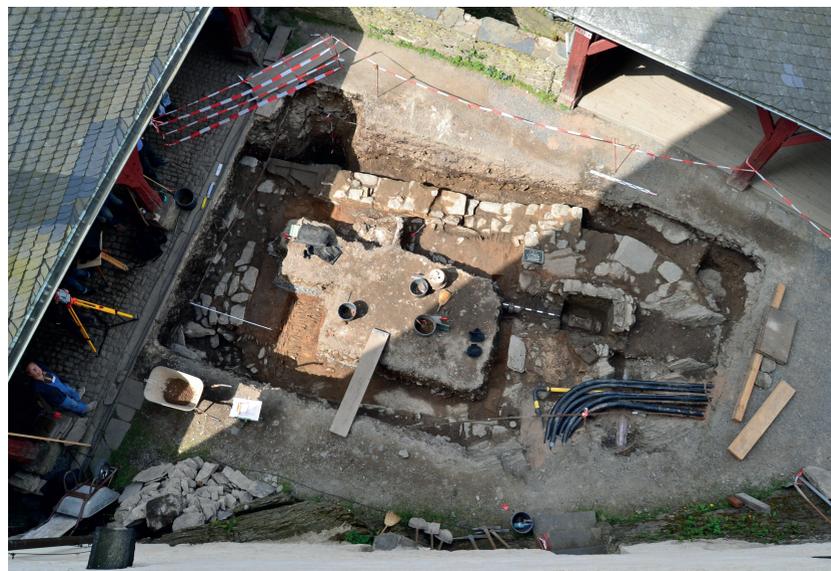
Abb. 7. PLANUM 2 gesamt von Südosten (Foto: Gerhard Wagner, 11.04.2014).

senen Fels direkt aufsaß und 1588 bei dessen Egalisierung rigoros beseitigt worden war (Abb. 7). Überdies griffen in den Chorbereich nun neben dem bereits bekannten Inspektionsschacht (Abb. 8: Befund 16) auch zahlreiche moderne Leitungen ein (Abb. 8: Befunde 15,17 u. 27) und ließen lediglich Befundinseln übrig.

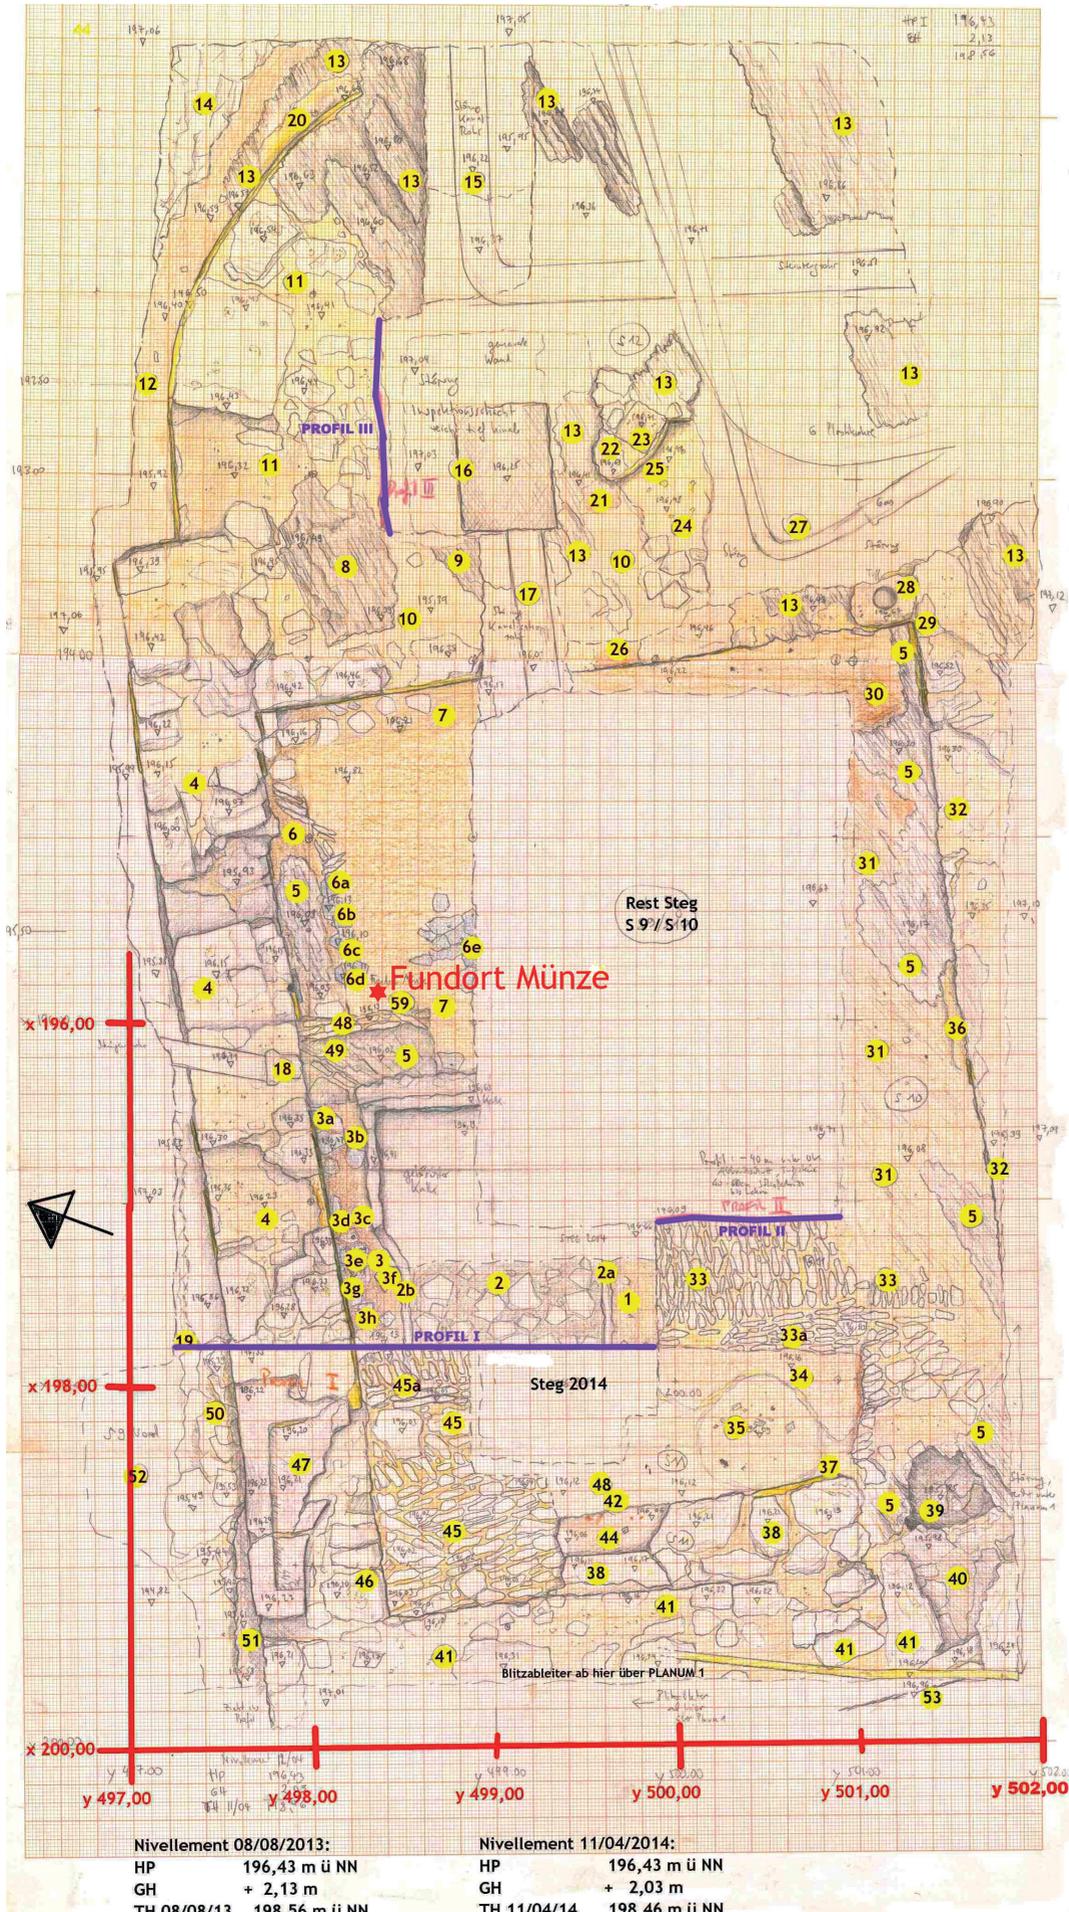
Abb. 8. PLANUM 2:
Beschreibung (Zeichnung:
Verf., Thomas Starke,
07./08.08.2013; ergänzt
durch Verf./Thomas
Starke, 10.04.2014).

25 cm höher lag als im Bereich des Langhauses. Auffällig war eine dünne Schicht rötlich-verbackenen Lehms, die den Chorbereich überdeckte (s. Abb. 8: Befund 26).

Die Apsis wurde Richtung Süden weiter freigelegt, doch störte ein moderner Inspektionsschacht den Chorbereich großflächig (s. Abb. 8; Befund 16). Am östlichen Chorende trat flächig markant nach Nordosten ansteigender Schieferfels zutage (s. Abb. 8: Befund 13) – ein Umstand, der die massive Aufmauerung des Chorbereichs und den höher gelegenen Abbruchhorizont erklärte. Der höchste Punkt des Felsriffs bei 196,80 m ü NN trug noch schwache Kalkmörtelspuren der Apsis. Nach dem Reinigen der Fläche und dem Begradigen der Profile wurden die Befunde fachgerecht dokumentiert.

Die abschließenden Arbeiten galten der Komplettierung der Befunde und der Suche nach datierenden Artefakten, da die Stratigrafie keine derartigen Funde zu erbringen vermochte: Überall war man entweder noch im Abbruchhorizont bzw. auf der untersten Abbruchsohle, nirgendwo aber in bauzeitlichen Schichten. Doch um datierende Funde zu gewinnen, hätte man in die bauliche Gründung bzw. Substruktion der Kapelle hinabdringen und die sehr aufwändig gesetzte Sticking durchschlagen, d.h. historisch wertvolle Befunde zerstören müssen. Da dies nicht in Frage kam, beschränkte man sich darauf, lediglich einige kleinflächig gestörte Bereiche tiefer abzugraben. Leider blieb auch hier datierendes Fundmaterial aus. Die Befundaufnahme von 2013 (PLANUM 1) wurde um die Neubefunde von 2014 ergänzt (Abb. 8) und ein neues Profil gezeichnet.

Zur einstigen Topografie des späteren Batteriehoes ließen sich einige Beobachtungen konstatieren: Der Schieferfels stieg im Süden der Kirche steil an und zog mit dieser Schräge auch unter den Nordbau der Kernburg. Zugleich fiel der Fels stark nach Westen ab; im Chorbereich lag sein höchster Punkt bei 196,60 m ü NN, während der Fels 6,00 m westlich davon bei 196,08 m ü NN zu Tage trat. Ein extremer Steilabfall bestand entlang der Nordseite des Kirchenbaues, wo bis auf 195,44 m ü NN kein Fels angetroffen wurde. Die Aufschieferung des Felsriffs verläuft von Südwest nach Nordost, wobei es sich um einen brüchigen Schieferstein handelt, der zweifelsfrei den Großteil des Baumaterials lieferte. Ganz deutlich zeigte sich dies an der Apsis, an der sich der Außenputz als breites Kalkmörtelband auf einem abgespitzten Absatz fortsetzte (Abb. 8: Befund 20).

Beim Bau der Kirche wurden zunächst nach der Begradigung der Felsriffe die Felsklüfte mit lehmhaltigem Kalkmörtel geschlossen (Abb. 8: Befund 31), um so eine ebene Fläche zu gewinnen. An der steil abfallenden Nordseite setzte man dem Fels eine grobe Fundamentierung (Befund 50) auf. Für ein planes Kapelleninneres (196,00–196,05 m ü NN) sorgte dort, wo der Fels tiefer als 15–20 cm unter der Oberfläche lag, eine sorgfältig in hellgelben, beigefarbenen, stark sandigen Kalkmörtel eingelassene Stickung aus hochkant gestellten Schiefersteinen (Abb. 8: Befunde 6, 33, 45, 48). Zweifelsohne handelt es sich hierbei nicht um den Kirchenboden, sondern um dessen Bettung: Der eigentliche Kirchenboden dürfte aus ornamentierten (?) Fliesen bzw. Platten bestanden haben und 1588 dementsprechend sorgfältig ausgebaut worden sein.

saß ein behauener Stein mit einem Rundloch von 14 cm Durchmesser und einer Tiefe von 6 cm (Abb. 8: Befund 28); das Loch wurde beim Einbau des Steins mit Mauermörtel der Kapelle verfüllt. Da zudem der Stein in bauzeitlichem Kalkmörtel sitzt, ergibt sich dessen Zweitverwendung. Auch die große Sandsteinplatte (Abb. 6 u. 8: Befund 47) in der Nordmauer nahe dem (Nord)-Westeck geriet offenbar erst in Zweiverwendung hierher. Dies beweist ein zentraler Bruch, der mit dem Kalkmörtel der Kirchenmauer verschlossen wurde. Auch ist der profilierte, leicht um 1–2 cm erhöhte Antritt für einen solchen zu schmal (Breite 12–14 cm), was eine andersweitige Erstnutzung nahelegt. Allerdings könnte die Platte auch an anderer Stelle in der Kirche als neuer Werkstein eingeplant gewesen und erst vor Ort gebrochen sein – woraufhin man sie schlichtweg als Sohlstein des Eingangs weiterverwendete.

Die Zweiphasigkeit der Westwand (Abb. 8: Befunde 38 u. 41), an der durch Hintermauerung eine Mauerstärke von insgesamt 1,26 m erreicht wurde, lässt sich nur durch statische Probleme mit der felsigen Topografie erklären. Interessanterweise erschien der feine Verputz, der sich an den restlichen Innenseiten erstreckte, nicht in der Baufuge zwischen beiden Mauern, sondern an der Innenseite (Abb. 8: Befund 37).⁸ Hieraus folgt (zwingend), dass die Verdoppelung der Westwand noch während des Baues im Zusammenhang mit einer Planänderung erfolgte. Es handelt sich folglich keineswegs um zwei separate Bauphasen, sondern lediglich um Baulose.

Leider erfüllte sich der Wunsch, den Befund archäologisch über stratifizierte Funde datieren zu können, nur bedingt. Den einzigen aussagekräftigen Fund stellte eine Münze dar, die in die bauzeitliche Lehmschicht (s. Abb. 8, Befund 7) in direkter Nachbarschaft des Befunds 6d hineingetreten war (Fundhöhe 196,10 m ü NN). Hierbei handelt es sich um einen Heller der Reichsmünzstätte Schwäbisch-Hall aus dem letzten Viertel des 13. Jahrhunderts (Abb. 11). Diese Münze könnte einen Datierungsanhalt zum Kapellenboden liefern, doch besteht die Möglichkeit, dass sie erst beim Ausbruch des Plattenbodens als verlagertes Fund in diese Position geriet.

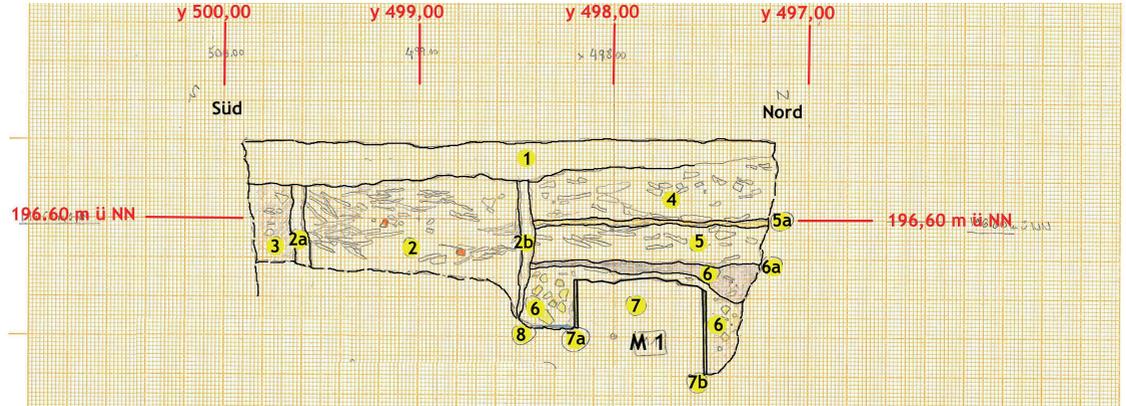
Abb. 9. Marksburg, Kapellengrabung Batteriehof, PROFIL I (Zeichnung: Zeune/Starke 07.08.2013).

Befund 1: Moderne Hofplanierung; Splitt. Oberkante bei 197,00 m ü NN.

Befund 2: Störung durch Grube von 1,00–1,20 m Breite und mindestens 1,30 m Länge. Details im Befundkatalog.

Befund 3: Aufschüttung aus humosem Material. Kleine Schieferfragmente. Befunde 5 u. 6 tauchen hier nicht mehr auf. Störung erstreckt sich bis in Schnitt S 6.

Befund 4: Aufplanierung aus Bauschutt mit Brandverfärbung. Kleinteiliger Bauschutt. Humos-sandig. Hofniveau nach Kriegszerstörung 1945. Liegt bei etwa 196,92 m ü NN.

Befund 5: Aufplanierung. Oberkante definiert durch lehm- und kalkmörtelhaltige, estrichartige Bänderung Befund 5a, liegt bei 196,60 m ü NN. Unter Befund 5a Schieferbruch in lehmig-sandigem Material. Enthält zahlreiche Putzfragmente des Verputzes Befunde 7a,b. Abbruchschicht von 1588. Wurde 1986 freigelegt, aber nicht abgetieft. Gehört wohl zu Befund 6. Befund 5a: Lehm- und kalkmörtelhaltige, estrichartige Bänderung. Befund 5a, liegt bei 196,60 m ü NN. Definiert Oberkante Abbruchschicht von 1588. Siehe auch PROFIL III, Befund 4.

Befund 6: Planierung. Definiert durch stark humose, auch lehmige Bänderung mit schön glatter Oberfläche. Wenig Schieferbruch, dafür sehr viele Putzfragmente der Kapellenmauer M1 (Befund 4). Abbruchhorizont der Kapelle von 1588 mit Aufplanierung. Gehört wohl zu Befunden 5 u. 5a. Siehe auch PLANUM 1, Befund 1.

Befund 7: Mauerzug M1 aus Schieferbruchsteinen, 64–66 cm stark. Zweischalenmauerwerk mit kleineren Bruchsteinen bzw. Abschlagmaterial im Füllwerk, in reichlich Kalkmörtel gelegt. Kalkmörtel hell-weißlich bis beigefarben, fein gemagert mit Sandsteinsplitt bis 2 mm sowie dunklem Splitt, Schieferpartikeln und winzigen Kieseln sowie Kalkspatzen bis 2 mm. Außen- und Innenschale verputzt (Befunde 7a,b). Mauer auf recht einheitlicher Höhe abgebrochen, Abbruchhorizont bei 196,20–196,42 m ü NN. Siehe auch PLANUM 1, Befund 4. Befund 7a: Innenputz 1,5–2,0 cm stark, sowohl grob als auch fein geglättet. Im Fundmaterial der Abbruchschicht (siehe Befund 1) sehr viele Putzfragmente. Putzmörtel identisch mit Mauermörtel. Befund 7b: Außenputz 2–3 cm dick, sowohl grob als auch fein geglättet. Im Fundmaterial der Abbruchschicht (siehe Befund 1) sehr viele Putzfragmente. Putzmörtel identisch mit Mauermörtel.

Befund 8: Schieferplatten in Lehm. Unterste Lage eines Schichtpakets aus Spolien (Dachschieferplatten), da mit Nagellöchern versehen. Liegt eben auf 196,09–196,13 m ü NN bzw. altem Laufhorizont. Siehe auch PLANUM 1, Befunde 3a–h, 6 u. 7.

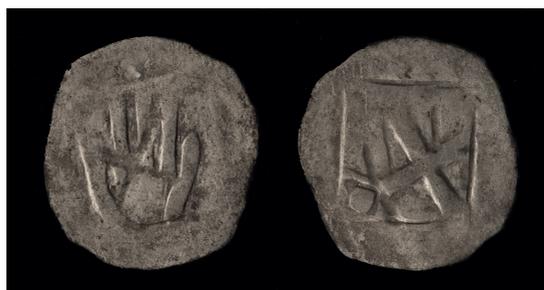
Abb. 11. Fundmünze: Heller der Reichsmünzstätte Schwäbisch-Hall aus dem letzten Viertel des 13. Jahrhunderts: Silber, Durchmesser ca. 18 mm, Gewicht 0,37 g (Foto: Martin Forneck).

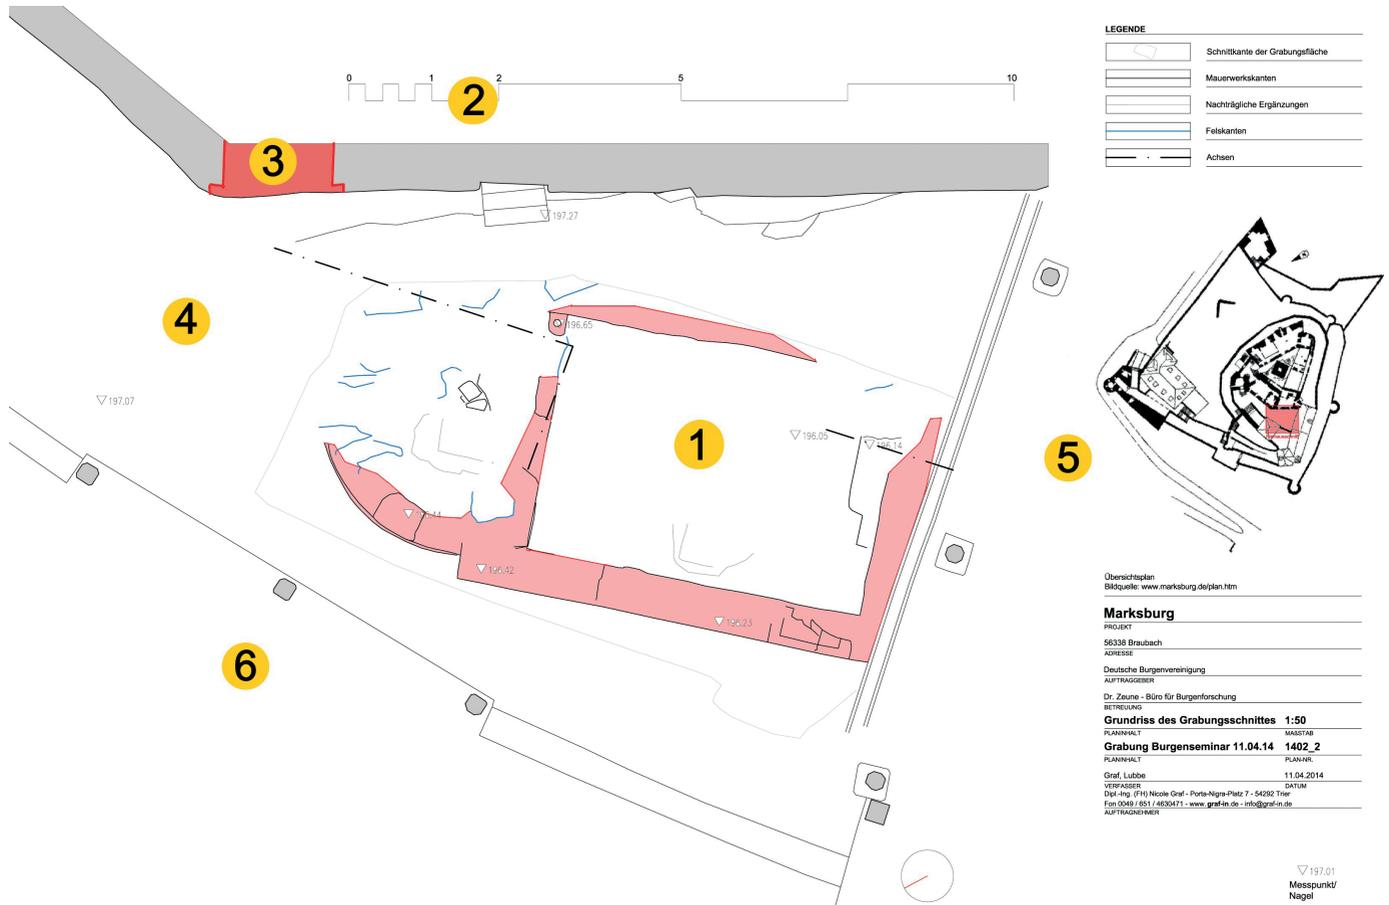
Abb. 12. Aufmaß der Kapelle (1) mit Palas (2) und dem spätromanischen Fenster (3) im Mauerknick.
Zur Orientierung:
(4) Batteriehof
(5) Große Batterie
(6) Kleine Batterie
(Zeichnung: Nicole Graf 11.04.2014; Markierungen: Verf., 2018).

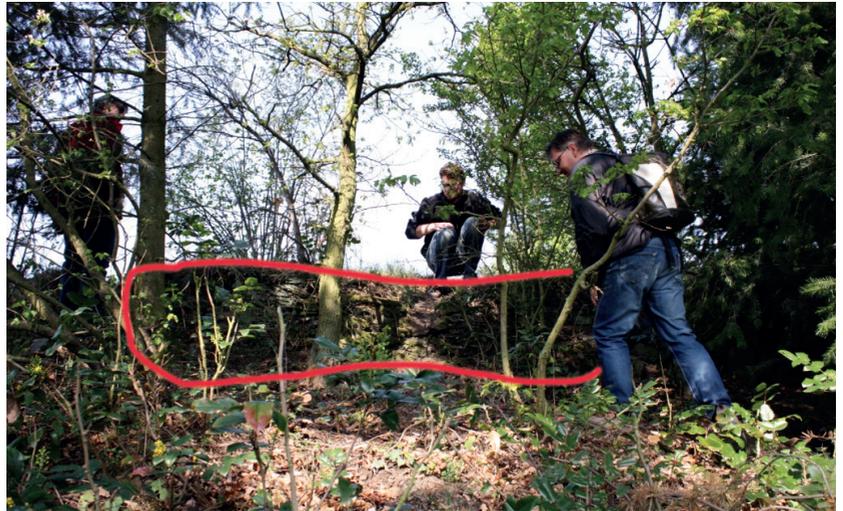
Abb. 13. Mauerreste der Alten Burg (rot markiert) (Foto: Th.-H. Rausch, 2014).
