Zur Baugeschichte des Spiegel'schen Hauses in Werna bei Nordhausen (Thüringen)

Die folgenden Ausführungen gehen auf eine bauhistorische Untersuchung durch die Verfasser im Auftrag des Thüringischen Landesamtes für Denkmalpflege und Archäologie zurück.³ Ziel von dieser

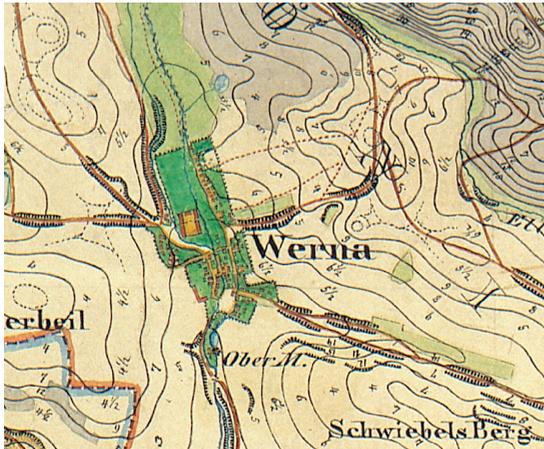
Abb. 1. Werna, Lageplan, 1853/1854. Der Ausschnitt aus dem Topographischen Feldoriginal gibt den großen, dreiseitig geschlossenen Hof des Guts in der Ortslage wieder (Thüringer Landesamt für Vermessung und Geoinformation).

Der Gutshof stellte bis nach dem Zweiten Weltkrieg eine nach Süden offene Dreiflügelanlage dar, in der das Herrenhaus den Ostflügel bildete.¹ Nach dem um 1965² erfolgten Abbruch der westlichen Wirtschaftsgebäude (Scheune und Stallungen) sind nur noch das im Norden situierte Inspektorenhaus in stark überformtem Zustand sowie ruinöse Fragmente von Wirtschaftsbauten (Speicher) erhalten. Als Baumaterial diente der lokal anstehende rotviolette Rhyolith, ein magmatisches Ergussgestein, das zu Bruch- und Haustein verarbeitet und in Gipsmörtel versetzt wurde. Für Werksteinelemente verwendete man einen ebenfalls in der Nähe vorkommenden roten Sandstein (wohl Walkenrieder Sandstein aus dem Rotliegend). Erst bei dem tiefgreifenden Umbau 1883 wurden Muschelkalk und ein feinkörniger roter Buntsandstein (Wesersandstein?) eingesetzt.

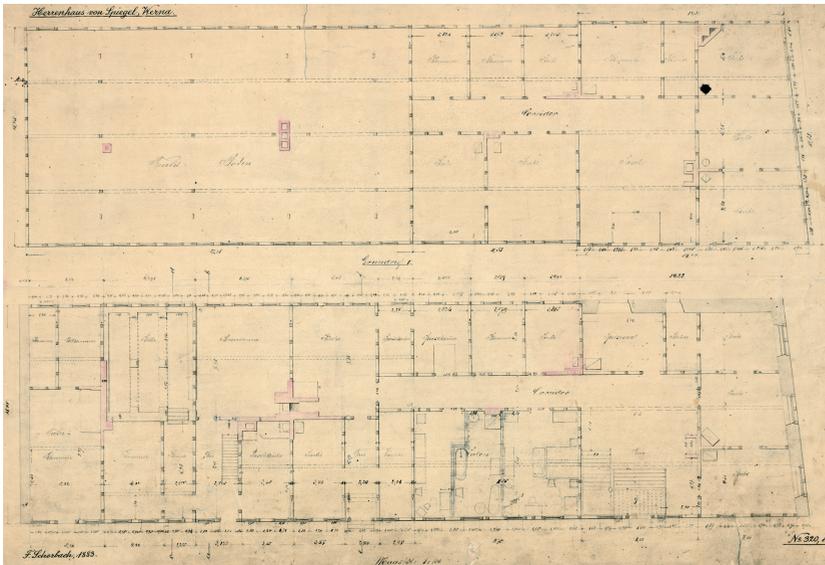
Abb. 2. Werna, Spiegel'sches Haus, Erd- und Obergeschoss (Bestand), Zeichnung von F. Schorbach (Feder auf Karton), vor den Eingriffen von 1883 (StadtA Hannover, NL Edwin Oppler, Fach 168, Mappe 320, Bl. 12).

Die Gestalt des Herrenhauses nach diesen Veränderungen ist über die Bauaufnahme von 1883 überliefert.¹⁸ Demnach diente die südliche Hälfte des Baues Wohnzwecken, die nördliche Wirtschaftszwecken (im Obergeschoss *Fruchtboden*, der sich durch regelmäßig angeordnete querrrechteckige Luftöffnungen in den Fassaden äußerte; im Erdgeschoss u. a. *Küche, Waschküche und Brau-raum*).¹⁹

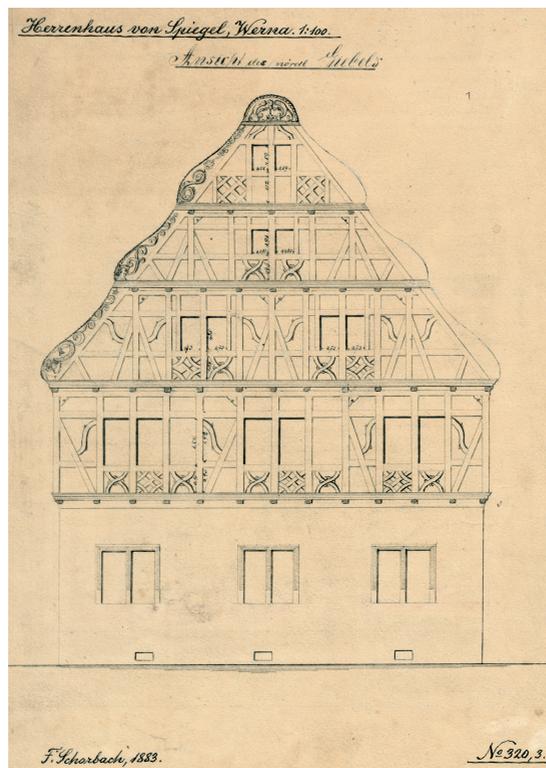
Abb. 3. Werna, Spiegel'sches Haus, Südgiebel (Bestand), Zeichnung von F. Schorbach (Feder auf Karton), vor den Eingriffen von 1883 (wie vor, Bl. 10).

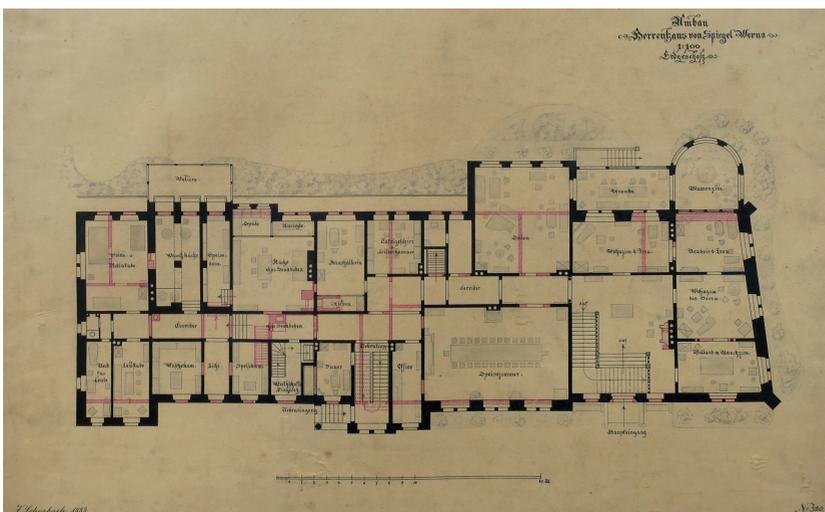
Abb. 4. Werna, Spiegel'sches Haus, Grundriss Erdgeschoss (Planung), Zeichnung von F. Schorbach (Feder/Tusche auf Karton) (wie vor, Bl. 6).

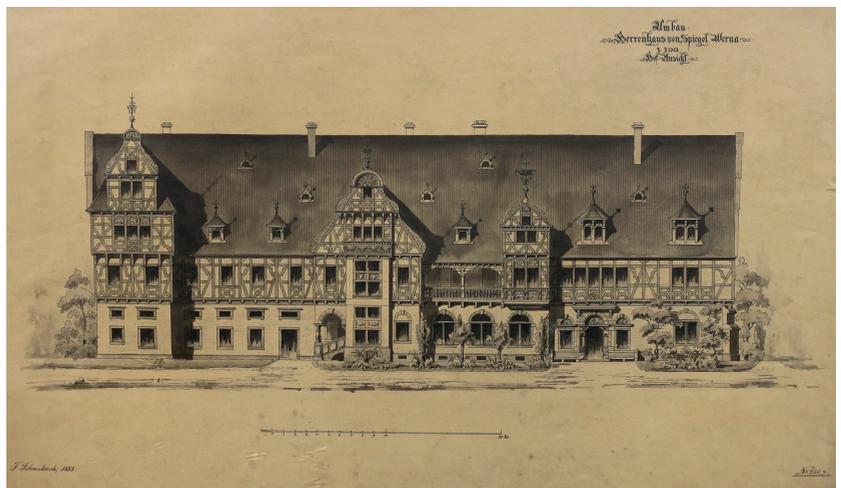
Abb. 6. Werna, Spiegel'sches Haus, Ansicht westliche Traufseite (Planung), Zeichnung von F. Schorbach (Feder/Tusche auf Karton) (wie vor, Bl. 4).

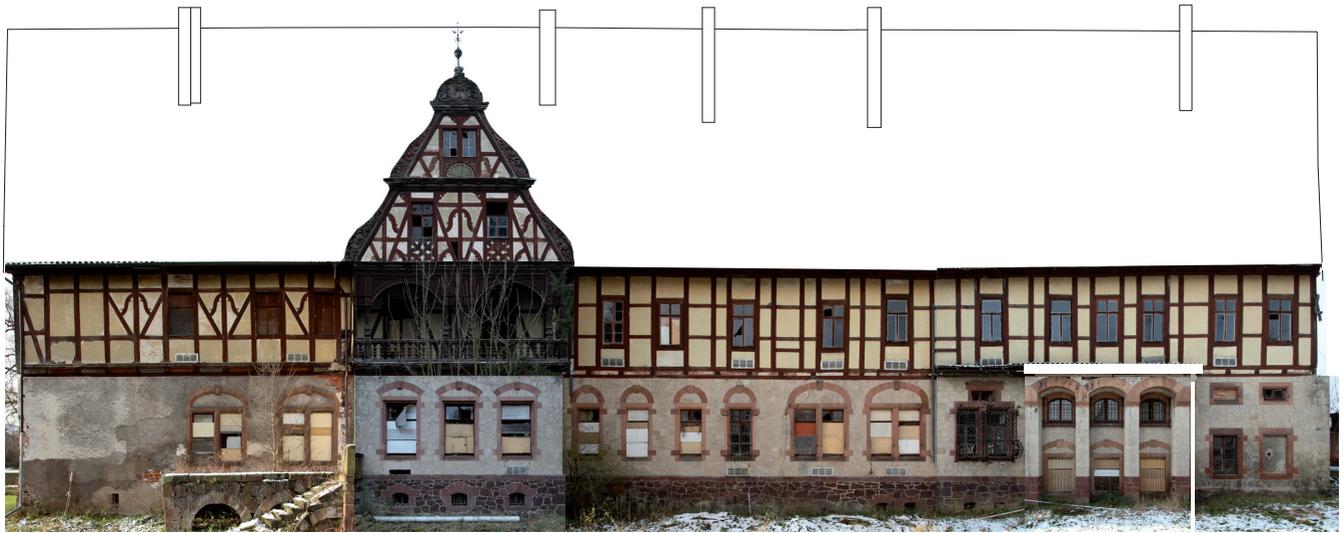
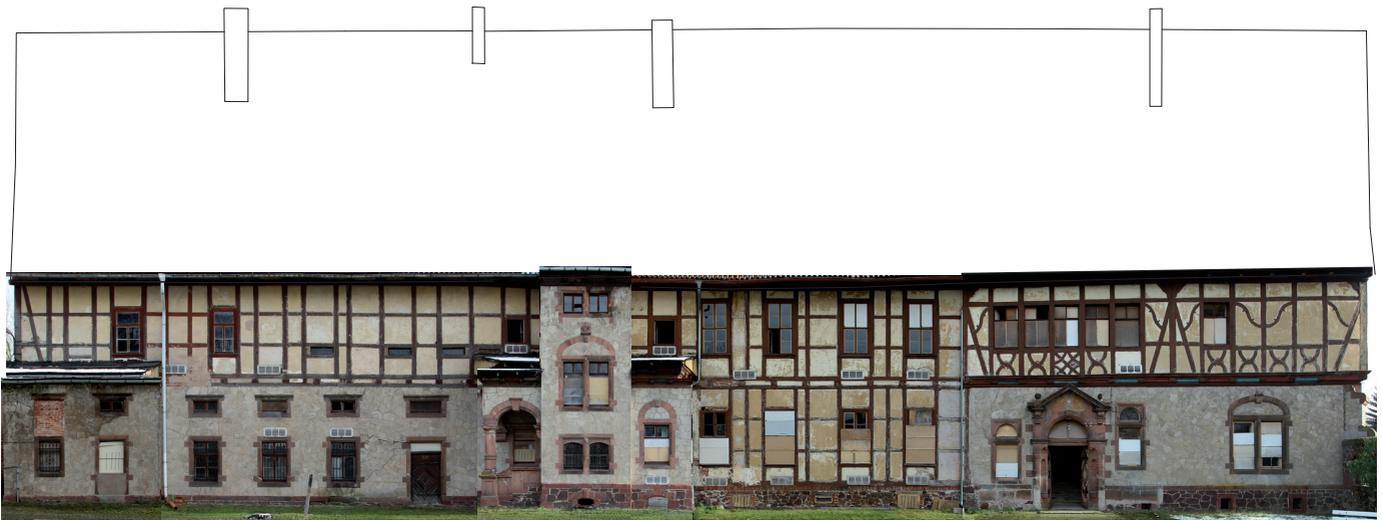
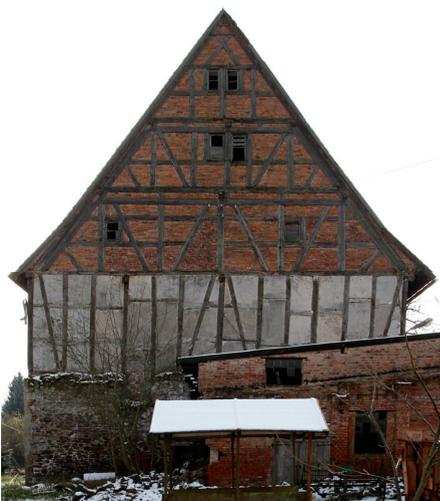
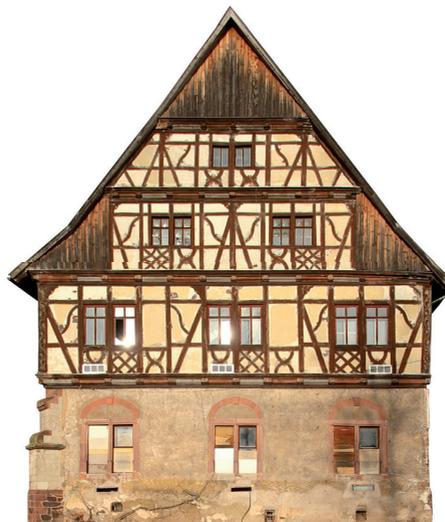
Abb. 7. Werna, Spiegel'sches Haus, Ansichten
(Foto: Verf., 2016).

Ansichten Trauf- und Giebelseiten, Grundlage tachymetrisch entzerrte Messbildaufnahmen (Hilfenhaus/Rudolph, 2016)

Mit Ausnahme von Teilen des Erdgeschosses – Süd- und ein Teil der Ostwand sind in Rhyolith-Bruchsteinmauerwerk ausgeführt – handelt es sich um einen Fachwerkbau in Stockwerkbauweise mit mehrfacher Vorkragung (zwischen Unter- und Oberstock sowie drei weitere Male am Südgiebel). Das Obergeschoss ist als Ständerkonstruktion mit zweifacher Verriegelung und dreiviertel hohen Streben ausgebildet. Zu den reichen Zierformen gehören geschweifte und genaste Andreaskreuze sowie Rautenkreuze in der Brüstungszone, geschweifte und genaste Gegenstreben sowie geschweifte und genaste Kopfwinkelhölzer. Besonders hervorgehoben sind die Eckstiele im Südosten und Südwesten, die geschnitztes Laubwerk zeigen.

Balkenköpfe und Füllhölzer der Schwellzone sind mit Karnies profiliert. Der als repräsentativer Schaugiebel ausgebildete Südgiebel weist dieselben Zierelemente auf und schließt mit aufwändig geschnitzten und geschweiften Ortganghölzern (diese 1992 abgenommen und auf dem Dachboden eingelagert). Die charakteristischen Fachwerkformen sind bereits im 16. Jahrhundert denkbar, doch belegen die schlicht profilierten Füllhölzer (neben den Fälldaten), dass es sich tatsächlich um ein spätes Wiederaufleben der Formen nach der Mitte des 17. Jahrhunderts handelt.

Dass auch die westliche Traufseite diese Formen in ganzer Länge zeigte, ist anhand der Zapfenlöcher in dem erhaltenen Oberstockrähm nachvollziehbar. Dieses zeigt in regelmäßigen Abständen drei nahe beieinander liegende Zapfenlöcher, die auf einen Stiel und zwei beidseitig davon angeordnete Kopfwinkelhölzer zurückgehen. Die östliche Traufseite war den Befunden am Oberstockrähm zufolge (in den nördlichen zwei Dritteln) hingegen in schlichtem konstruktivem Fachwerk ausgebildet, da diese nur einzelne Zapfenlöcher aufweist.

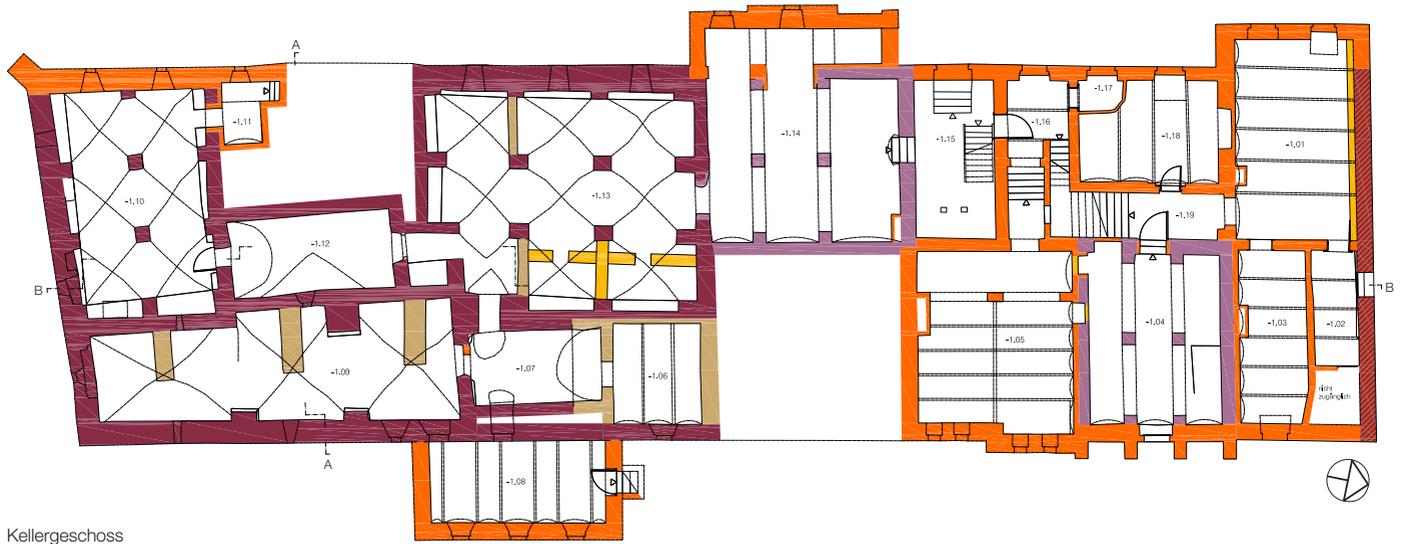
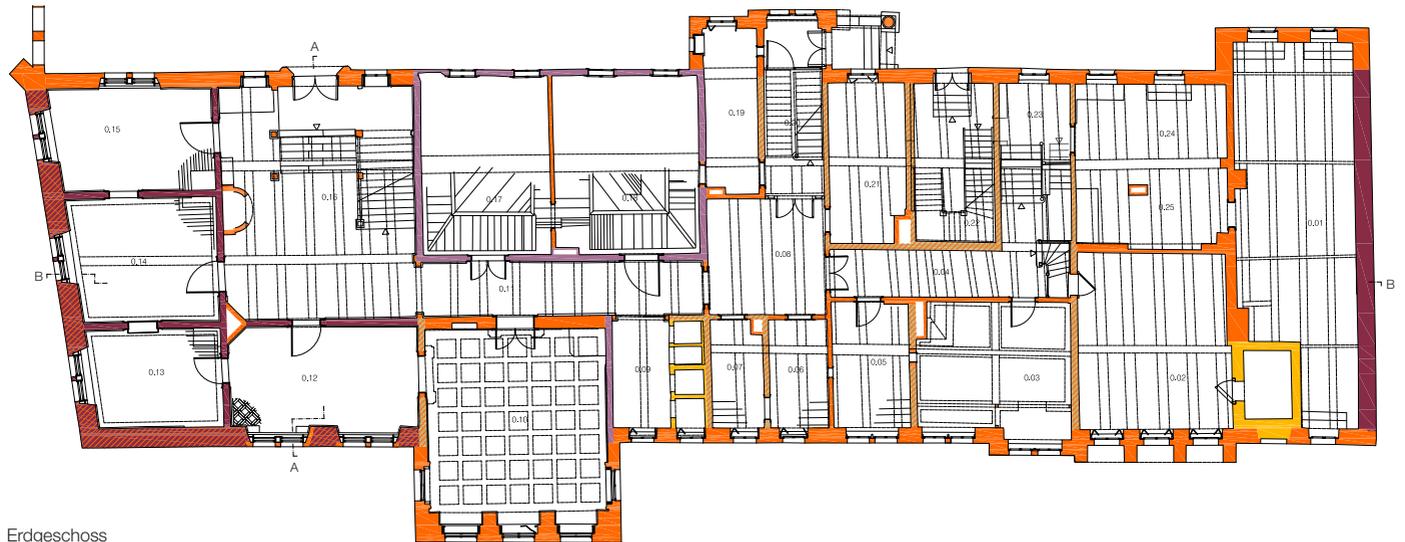
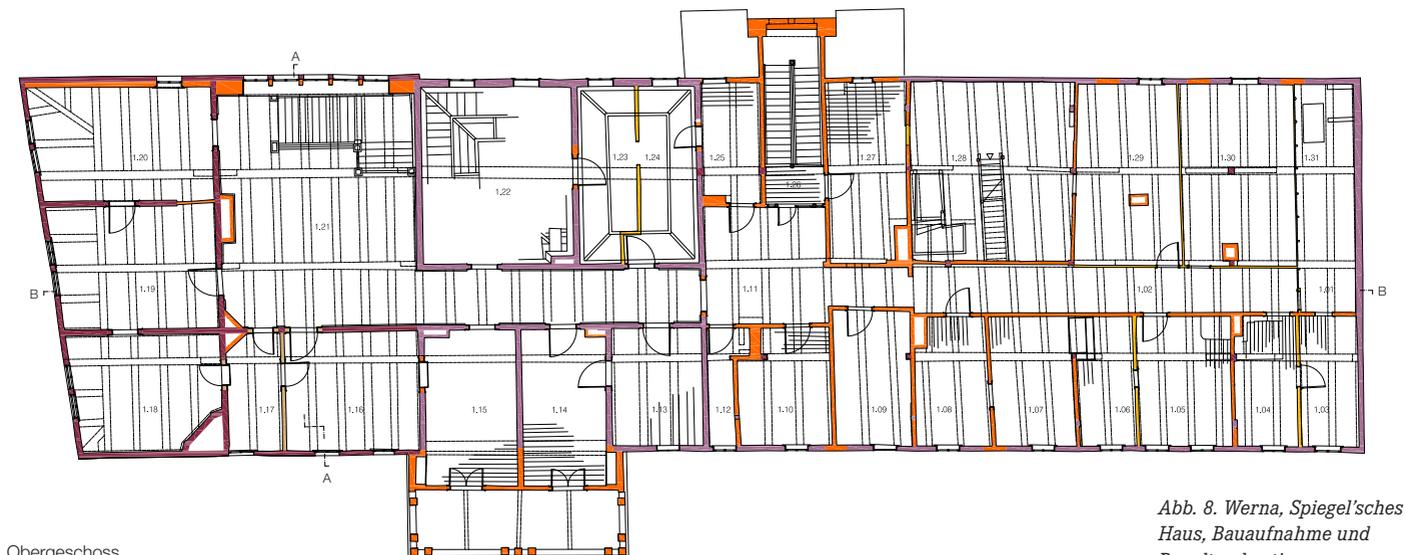
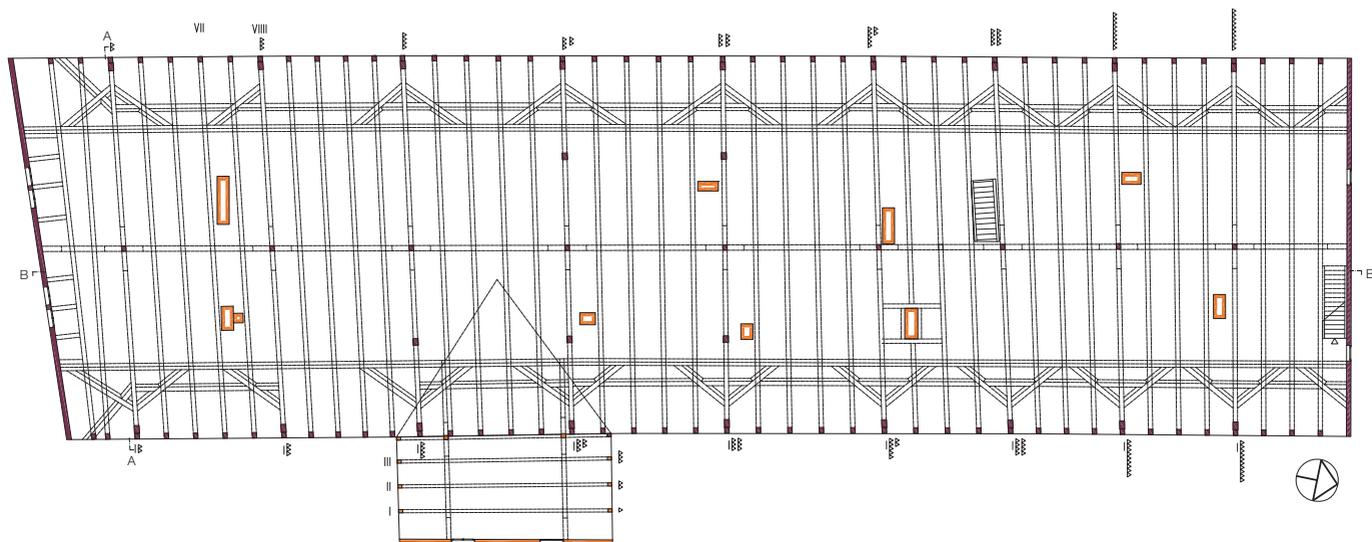
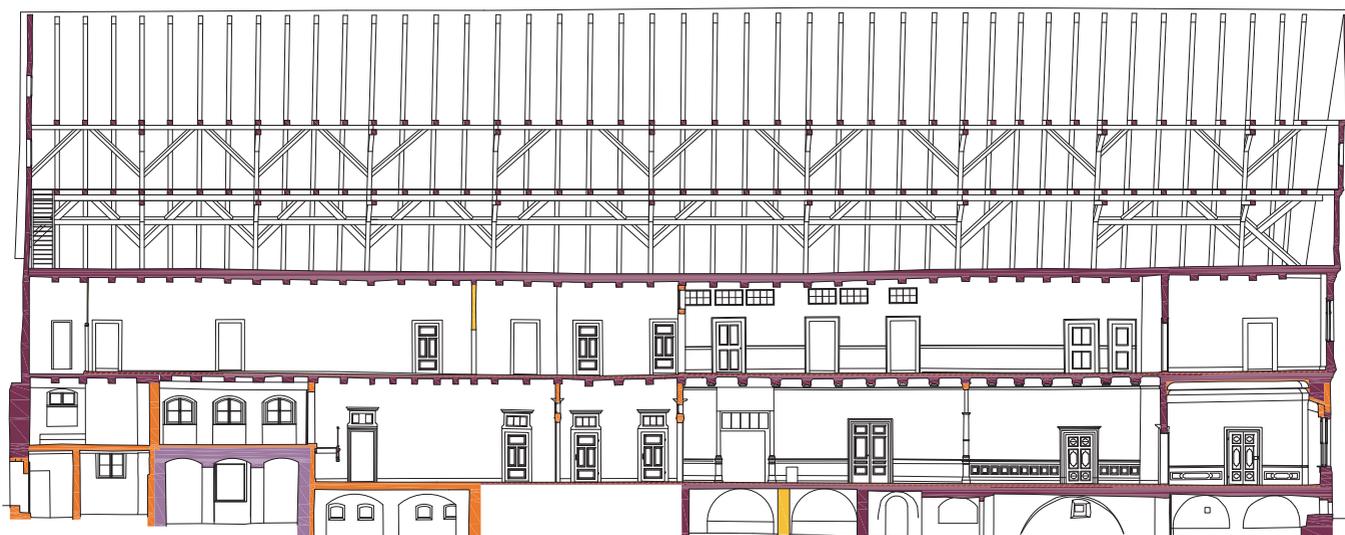
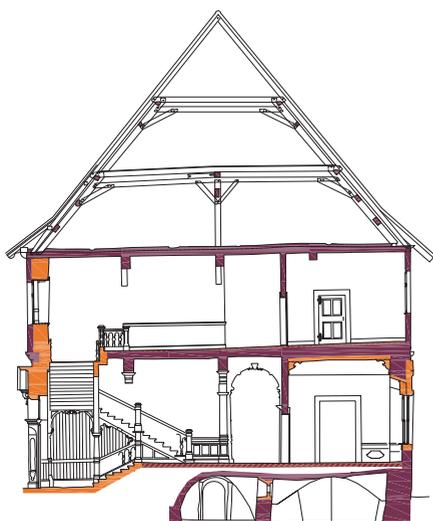
Abb. 8. Werna, Spiegel'sches Haus, Bauaufnahme und Baualterskartierung (Zeichnung: Verf., 2016).

- 1661/62d
- 1831/32d
- vor 1883
- 1883
- nach 1945
- undatiert

Grundrisse Keller-, Erd-, Ober- und Dachgeschoss, Längs- und Querschnitt mit Baualterskartierung (formgetreue Bauaufnahme Hilfenhaus/Rudolph, 2016)

sich drei große, mehrjochig kreuzgratgewölbte Räume, deren Gewölbe von den Umfassungswänden ausgehen bzw. auf Freipfeilern aufliegen. Zwei Tonnenkeller stellen die Verbindung zwischen den größeren Kellern her. Im südlichen befindet sich eine Rundbogenpforte mit gefälztem Werksteingewände, deren Bogen aus zwei Segmenten und mit tigem Scheitelstein besteht und deren seitliche Gewände durchgehende Steine zeigen. Der Steinschnitt der Pforte sowie die Abdrücke der Schalbretter im Schalmörtel der Gewölbe sprechen für eine Entstehung im 17. Jahrhundert¹⁶.

Die Binnenstruktur der Hauptgeschosse des primären Baues ist am Südeinde nachvollziehbar. Wahrscheinlich gehen die drei am Südgiebel gelegenen Erdgeschossräume – offenbar sämtlich Stuben (Räume 0.13, 0.14, 0.15) – noch auf den Bestand des 17. Jahrhunderts zurück. Die steinerne Ausführung der Ostwand im Erdgeschoss deutet auf die Lage einer Küche in diesem Bereich (Raum 0.12) hin. Das Obergeschoss zeigt dieselbe Struktur mit drei Stuben nach Süden (Räume 1.18, 1.19, 1.20); in der östlichen (Raum 1.18) ist sogar ein Eckkamin des 17. Jahrhunderts mit Werksteineinfassung erhalten. Auch die Lage der großen, etwa quadratischen Diele in beiden Geschossen dürfte in der Grundstruktur noch dem primären Zustand entsprechen. Die Tragstruktur besteht aus in Nord-Süd-Richtung gespannten Deckenbalken, die auf drei in den Viertelpunkten angeordneten Längsunterzügen aufliegen. Diese wiederum werden, soweit sich nicht Innenwände darunter befinden, von Stützen getra-

Bei dem Dachwerk handelt es sich um ein zweifaches Kehlbalckendach mit liegendem Stuhl im unteren und oberen Dachgeschoss. Im unteren Dachgeschoss gibt es in der Mittellängsachse zusätzlich einen stehenden Stuhl. Die Konstruktion wird in Längsrichtung in beiden Dachgeschossen durch einen Windverband aus Streben zwischen Stuhlstielen und Stuhlrahm ausgesteift, in Querrichtung durch Kopfbänder zwischen Stuhlstielen und Spannriegel. Alle Konstruktionsglieder sind gezapft, mit Ausnahme der Streben des Windverbandes im unteren Dachgeschoss, die die Riegel überblatten.

Den nach Traufseiten differenzierten Abbundzeichen (Binderzählung) zufolge wurde das Dachwerk am Südgiebel beginnend in Richtung Norden aufgeschlagen. Es handelt sich um eine einheitlich abgebundene Konstruktion mit neun Vollgespärren zwischen den Giebeln und jeweils drei bzw. vier Leergespärren. In Gespärre 23 befindet sich ein Hängesprengwerk, das zum Bestand des 17. Jahrhunderts gehört und auf einen ehemals vorhandenen größeren saalartigen Raum in Gebäudemitte hinweist.

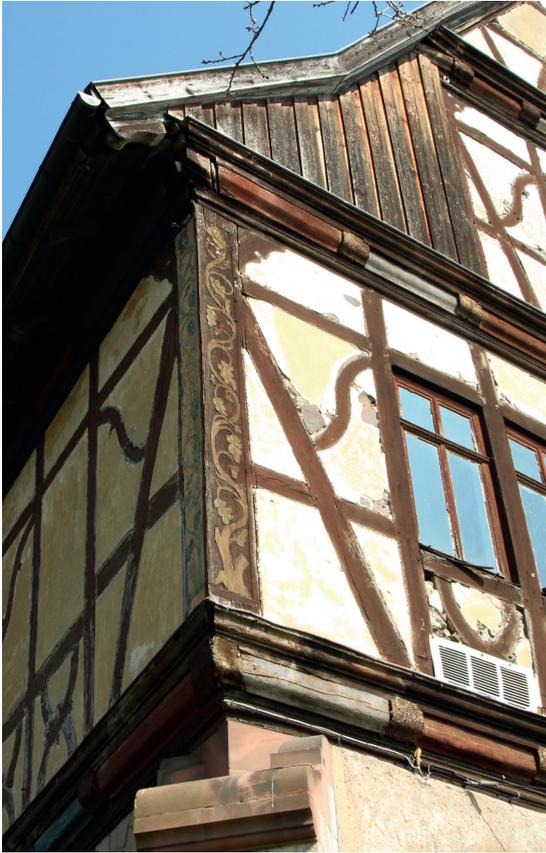
Abb. 9. Werna, Spiegel'sches Haus, Südgiebel von Süden. Der vierfach vorgekragte Südgiebel des primären Baues von 1661/1662 (d) zeigt am südwestlichen Eckstiel des Obergeschosses geschnitztes Rankenwerk (Foto: Verf., 2016).

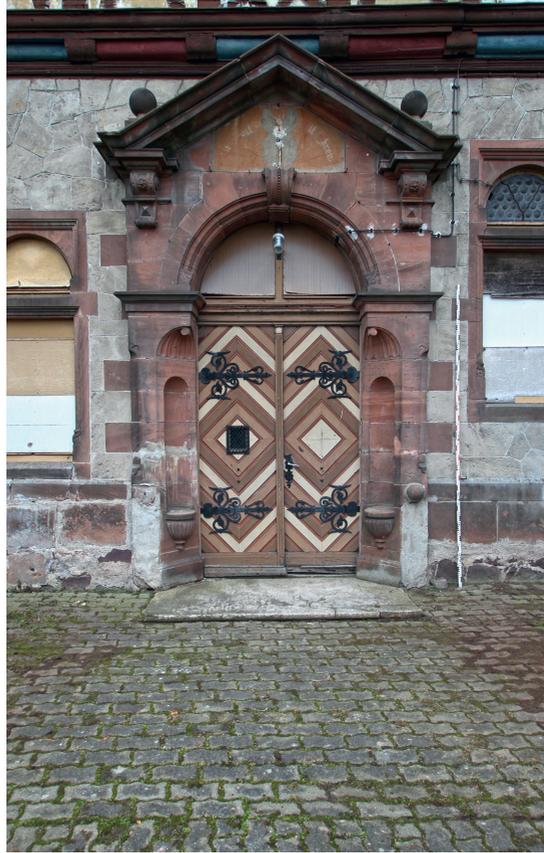
Abb. 10. Werna, Spiegel'sches Haus, Südgiebel, östliches Erdgeschossfenster mit Bauinschrift im Gewände (Foto: Verf., 2016).

Auf den Vorgängerbau des Spiegel'schen Hauses verweisen drei zweibahnige Rechteckfenster in der Erdgeschosszone des Südgiebels. Diese werden von reich profilierten, gestäbten Werksteingewänden aus Rotliegend-Sandstein gerahmt, die formal in das 16. Jahrhundert datieren. Das östliche Fenster zeigt am östlichen Gewände die Jahreszahl 1590 und das Wappen der Familie Spiegel, drei dreieckig angeordnete runde Spiegel. Ungeachtet dessen, dass sich der Stein in sekundärer Einbaurahmung befindet, nämlich mit vertikal verlaufender Schrift, und aus einem feinkörnigeren Sandstein als die anderen Gewändeteile besteht, ist er dennoch als authentisch einzuschätzen und dem Bau des 16. Jahrhunderts zuzuordnen. Die besagten Fenstergewände und der Inschriftstein wurden bei dem Neubau des Herrenhauses 1661/1662 (d) offensichtlich wiederverwendet.

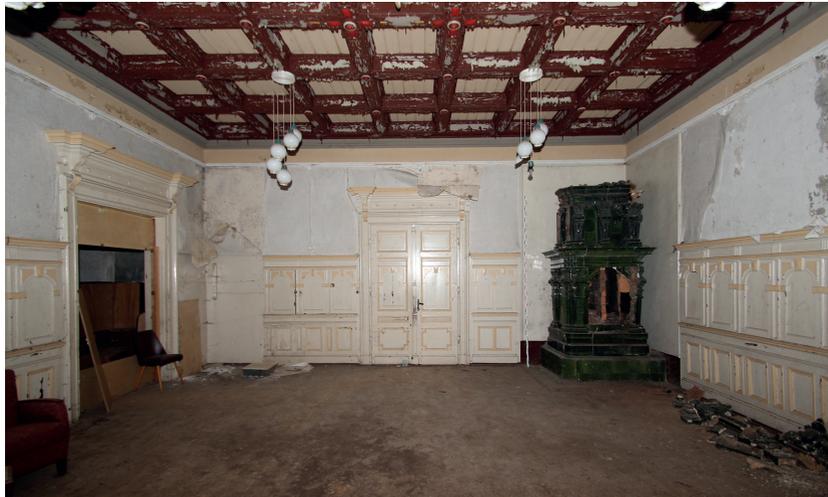
Abb. 12. Werna, Spiegel'sches Haus, Erdgeschoss, R. 0.10 von Osten. Der repräsentative, als Salon genutzte Raum mit weitgehend erhaltener wandfester Ausstattung in Form von Lambrien, Türen und Türbekleidungen, Kassettendecke und Ofen geht auf den Umbau 1883 zurück.

vor 1883 mit den aktuellen Plänen ausweist. Raumschale bzw. wandfeste Ausstattung wurden dagegen vollständig erneuert. Dazu gehören verschiedene Rahmenfüllungstüren mit Bekleidung, verschiedene Fenster (mit Bleiverglasung, Fallläden; teilweise auch Schiebefenster mit integrierten Rollläden), Lambrien (Wandverkleidungen), Öfen, Kamine, Spiegelgewölbe, Stuckdecken, kassettierte Balkendecken, mit Stuckleisten versehene Deckenbalken sowie Terrazzofußböden. Alle diese Elemente zeigen einen aufwändigen, variantenreichen Formenkanon und sind von hoher handwerklicher Qualität. Besonders hervorzuheben sind die repräsentativen Räume 0.10 (Salon), 0.12 (Wohnzimmer der Frau) und 0.16 (Diele).

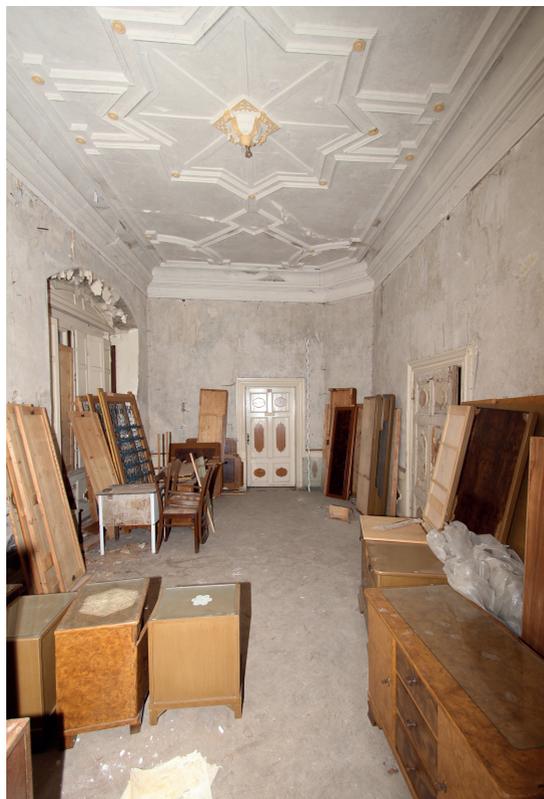
Abb. 13. R. 0.05 von Norden. Der als Wohnzimmer der Frau vorgesehene Raum zeigt große Teile der wandfesten Ausstattung von 1883, z. B. die umlaufende Lambrie, Türen mit Rahmenfüllung, Schiebefenster mit innenliegenden faltbaren Fensterläden sowie die Stuckdecke.

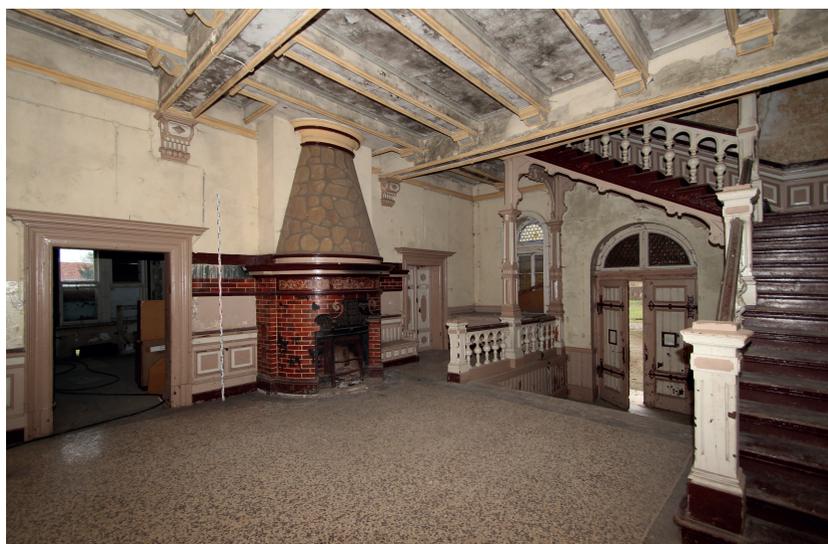
Abb. 14. R. 0.16 von Nordosten. Diele mit wandfester Ausstattung von 1883: Terrazzofußboden, Rahmung Balkendecke mit Stuckleisten, Lambrie, Türen, Fenster mit Bleiverglasung, Treppe, Kamin (Fotos: Verf., 2016).

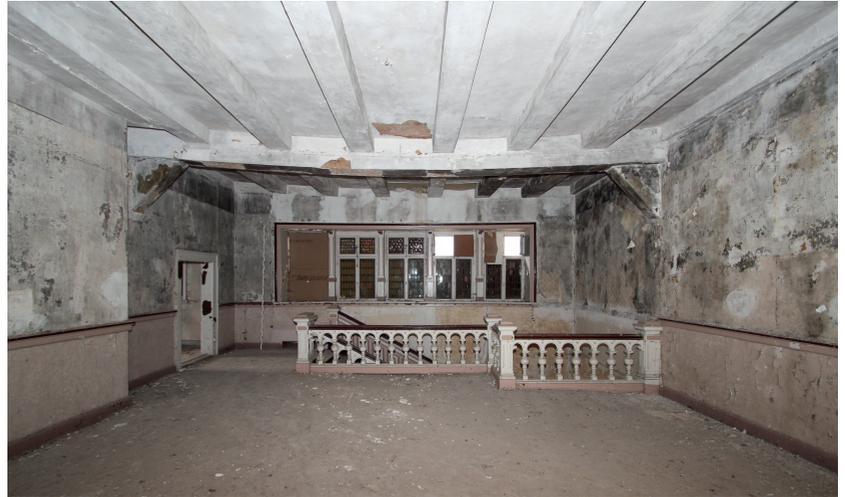
Abb. 15. Werna, Spiegel'sches Haus, Obergeschoss, R. 1.21 von Osten. Diele im Obergeschoss mit wandfester Ausstattung der Ausstattungsphase 1883 (Foto: Verf., 2016).

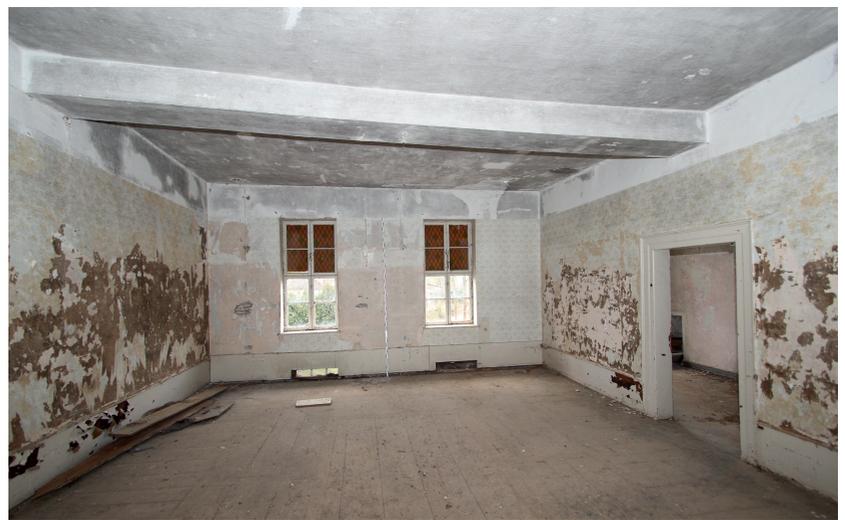
Abb. 16. Werna, Spiegel'sches Haus, Obergeschoss, R. 1.22 von Osten. Die nördlich der oberen Diele gelegenen Räume an der Westseite des Flures gehen wohl auf den Umbau 1831/32 (d) zurück. Darauf verweisen die Kreuzstockfenster sowie der Dielenboden mit aufwändigen Gehrungsfriesen (Foto: Verf., 2016).

Im Wohntrakt gehen die großen Erdgeschossräume an der Westseite 0.17 und 0.18 – ursprünglich ein großer, einheitlicher Saal (*Salon*) –, im Obergeschoss die darüber liegenden Stuben 1.22 und 1.23/1.24 auf diese Bauphase zurück. Sie haben jeweils Dielenböden mit Gehrungsfriesen, die nach geometrischen Mustern verlegt sind, und große, regelmäßig geteilte Kreuzstockfenster. Auch die Raumstruktur an der Ostseite, auf der anderen Seite der Flurzone, mit mehreren Stuben und Kammern dürfte auf jene Bauphase zurückgehen.

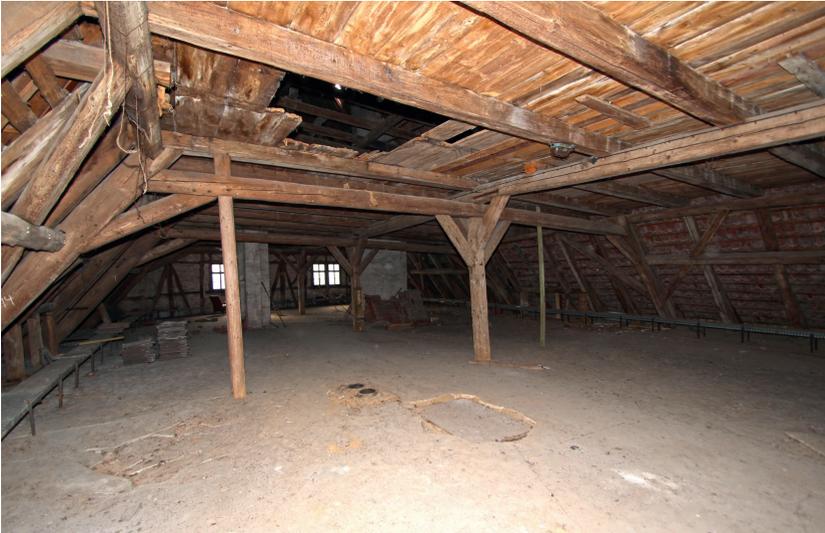
Abb. 17. Werna, Spiegel'sches Haus, Dachwerk, unteres Dachgeschoss von Norden (Foto: Verf., 2016).
