## Rheinland-Pfalz

bearbeitet von Kurt Frein

## Burg Waldeck im Hunsrück

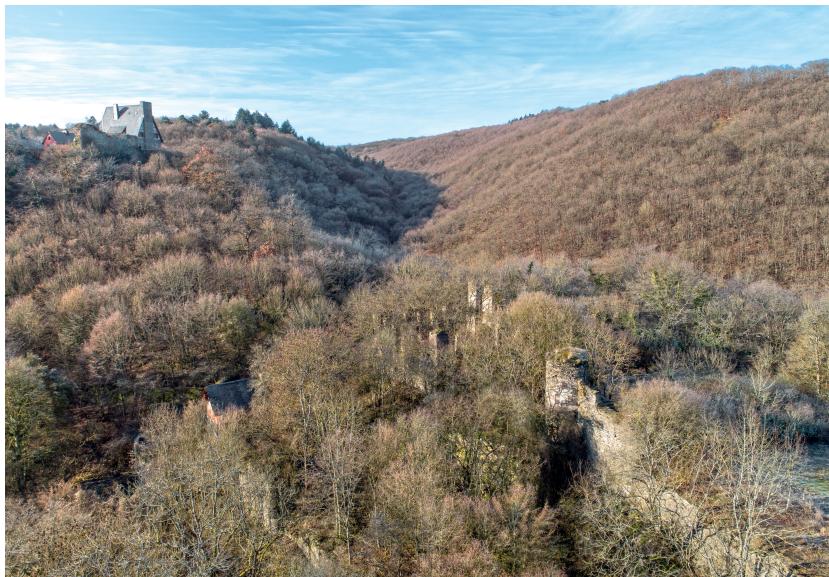
Abb. 1. Burg Waldeck aus östlicher Richtung. Am linken Bildrand die Oberburg, rechte Bildhälfte die Ruinen im Bereich der Niederburg (Foto: Januar 2019).

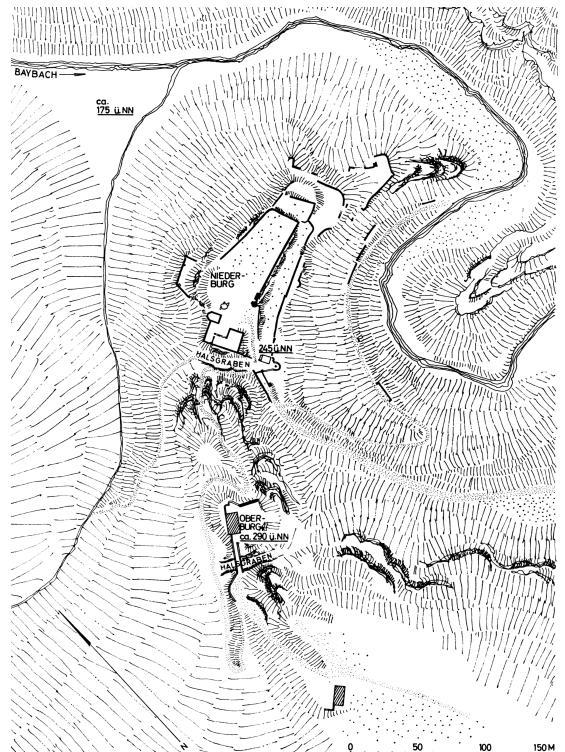
Abb. 2. Lageplan der Burg Waldeck (aus: Kunstdenkmäler des Rhein-Hunsrück-Kreises [wie Anm. 1]). Der Nordpfeil nicht ganz korrekt.

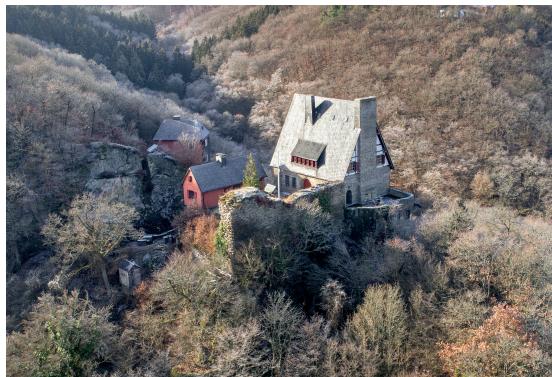
Abb. 3. Oberburg von Osten; im Vordergrund der erhaltene Schildmauerteil, die übrigen Flächen neuzeitlich überbaut (Foto: Januar 2019).

insoweit vorsichtiger, weil in dieser Zeit zwar mehrere Personen „von Waldeck“ urkundlich genannt sind, aber ein „castrum Waldecke“ als solches erst in 1243 belegt ist. Nicht immer eindeutig gelingen mag auch die Zuordnung urkundlich im 12. Jahrhundert auftauchender Personen zu dieser Anlage oder zur nicht allzu weit entfernten<sup>3</sup> gleichnamigen Burg in einem Seitental des bei Lorch in den Rhein mündenden Wispertals. Auch für jenes Waldeck wird eine Gründung im 12. Jahrhundert angenommen<sup>4</sup>; beide entwickelten sich im späteren Mittelalter zu Ganerbenburgen, deren Familienzweige sich mit entsprechenden Namenszusätzen unterschieden. Die frühe Burg Waldeck über dem Baybach hat sicher auf dem niedrigeren, aber langgezogenen<sup>5</sup> Sporn gelegen, der heute die Reste einer kleinen Schlossanlage aus der ersten Hälfte des 18. Jahrhunderts trägt (Abb. 1 und 2 – Lageplan). Eine derartige Platzwahl ist durchaus typisch für Anlagen des 12. oder auch schon des 11. Jahrhunderts.<sup>6</sup> Erst später (im 14. Jahrhundert) ist die sogenannte Oberburg entstanden, die erheblich höher (knapp 50 m) gelegen ohne bauliche Verbindung mit der Niederburg auf nur geringem Raum den felsigen Ausläufer der Hochfläche einnimmt (Abb. 3).

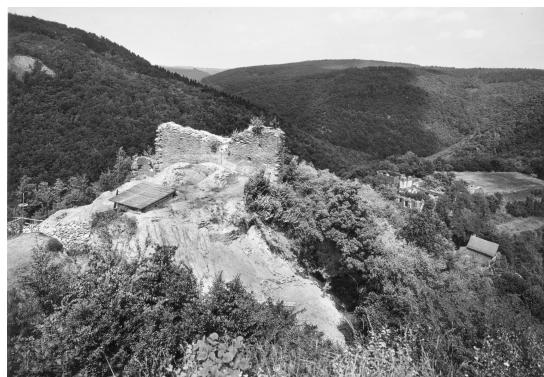
Abb. 4. Ruine der Oberburg von innen bei Beginn der Ausbauarbeiten, im Hintergrund rechts die Niederburg (Foto: 1963 aus südlicher Richtung).

Beide Burgen wurden im Laufe des Pfälzischen Erbfolgekrieges (1688/89) zerstört<sup>8</sup>. Während die Oberburg bis in die 1960er-Jahre als geringe Ruine liegen blieb (Abb. 4) errichtete ein Nachkomme des Familienzweiges der Boos von Waldeck um 1720 an der Stelle der Niederburg ein einfaches Schlösschen über sehr regelmäßig rechteckigem Grundriss mit U-förmigem Hauptbau und winzigem Binnenhof in dessen Innenwinkel. Die vergleichsweise große Kapelle (gut 10 m innere Länge des Schiffs) ist mit nordwestlich vorspringender dreiseitiger Apsis dem schmaleren Nordwestflügel vorgesetzt. Eine Einfriedung oder Umfassungsmauer, die den Komplex zusammenfasst und abschließt, scheint nach ältesten Fotografien etwa dort verlaufen zu sein, wo heute eine Art Hecke die Bereiche „Schloss“ und „Bastion“ voneinander trennt. Die längere Fassade des Schlossbaus von etwa 28 m mit heute noch erkennbaren sieben Fensterachsen (ursprünglich vermutlich zehn) erhebt sich unmittelbar auf dem abgearbeiteten inneren Felskopf des Halsgrabens. Hier konnte möglicherweise der Unterbau des mittelalterlichen Vorgängers mit verwendet werden; da das Schloss aber wohl aus Trümmermaterial der alten

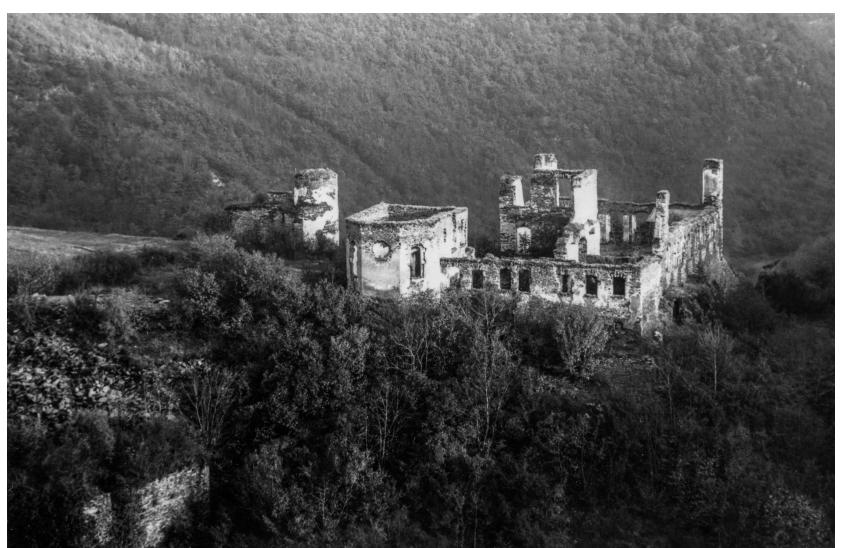
Abb. 5. Waldeck, Niederburg, Schlossteil von West. Links hinter der Kapelle der noch mittelalterliche Rundturm mit Resten einer Ringmauer am Zugangsweg; am linken unteren Bildrand die weit in den steilen Hang vorgeschoßene Substruktion eines gotischen Gebäudes (Undatierte Aufnahme Ende 19. Jahrhundert).

bekannt<sup>9</sup>. Für das amtliche Denkmälerinventar 1977 (Anm. 1) wurden neben Grundrissen auch etliche Aufrisse und Schnitte angefertigt. Fotografische Abbildungen setzen gegen Ende des 19. Jahrhunderts ein (Abb. 5). Damit lässt sich der zuletzt schnell fortschreitende Verfall seither gut verfolgen. Ein präzise datiertes Foto (Archiv der Landesdenkmalpflege RP [GDKE]) der Kapelle zeigt diese noch 1901 bis zur ursprünglichen Mauerkrone erhalten (Abb. 6).

Die leider meist nicht genau datierten Fotos aus den Beständen der Denkmalpflege der früheren Rheinprovinz (jetzt im Archiv der Landesdenkmalpflege RP [GDKE]) lassen sich anhand der abgebildeten Bauzustände immerhin grob chronologisch einordnen. Allen Aufnahmen der Zeit vor dem Ersten Weltkrieg ist gemeinsam, dass einige Eck- und Zwischenpfeiler der Außenfassaden des ersten Obergeschosses noch ruinös vorhanden sind<sup>11</sup> (Abb. 5). Danach fehlen sie allesamt – und

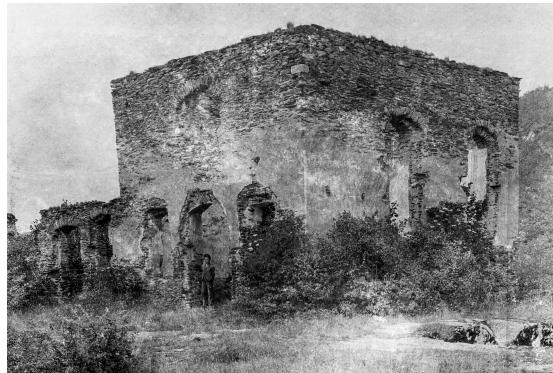
Abb. 6. Schlosskapelle von Ost auf Fotografie von 1901.

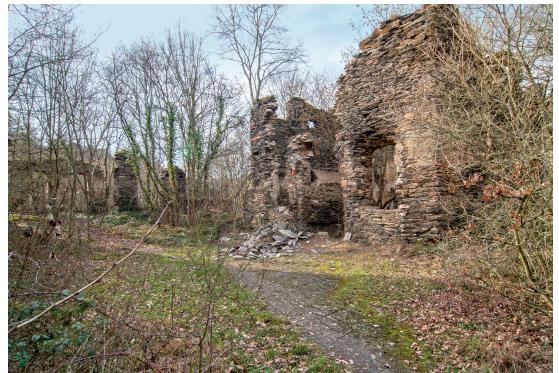
Abb. 7. Schlosskapelle 2007 mit frischem Einsturz eines Teils der linken Hälfte der Eingangsseite (bei Thon/Ulrich [wie Anm. 2], S. 157 auf Foto 2006 noch „intakt“).

Vereins für Denkmalpflege – versucht, wenigstens die Kapelle mittels eines Schutzdaches (Abb. 12) vor weiterem Verfall zu bewahren<sup>10</sup>, doch ist dieses Dach anscheinend schon nach wenigen Jahren wieder verloren gegangen. Wahrscheinlich war dies die letzte für die Substanzerhaltung relevante Maßnahme im gesamten Schlossgebäude. Die Verluste auch am Kapellenbau sind zuletzt dramatisch (vgl. Abb. 7–11).

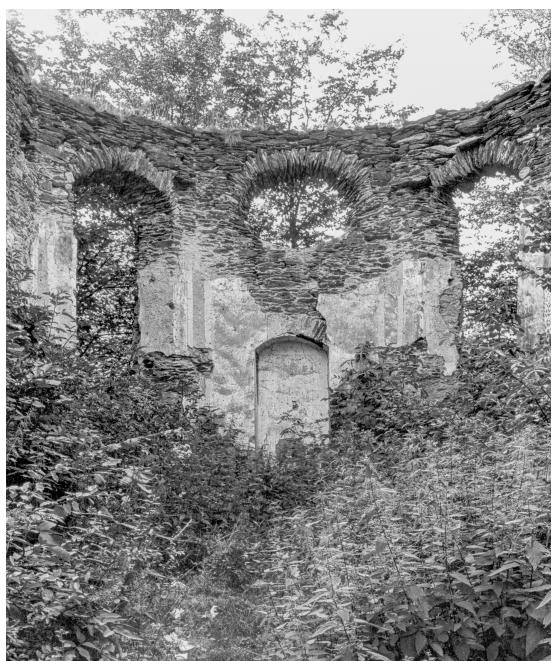
Abb. 8. Zustand der Apsis innen im Juli 1969.

Immerhin hatte das provisorische Dach den Verfall wenigstens insoweit verlangsamt, dass bis Anfang der 1960er-Jahre die Mauerkrone noch rundum vorhanden, allenfalls um einige Steinlagen gemindert gewesen ist (Abb. 8, 16).

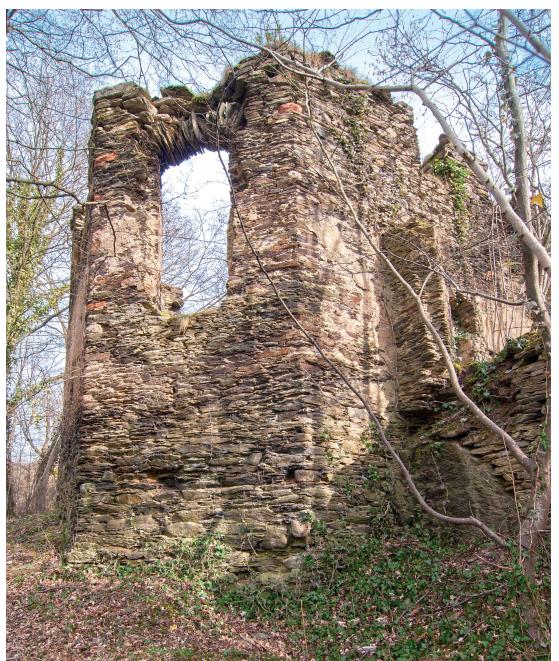
Abb. 9. Kapellenapsis von außen im Februar 2007.

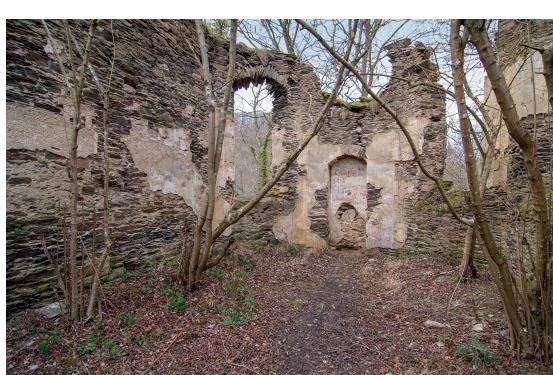
Abb. 10. Kapelle, Innenraum gegen die Apsis 2007.

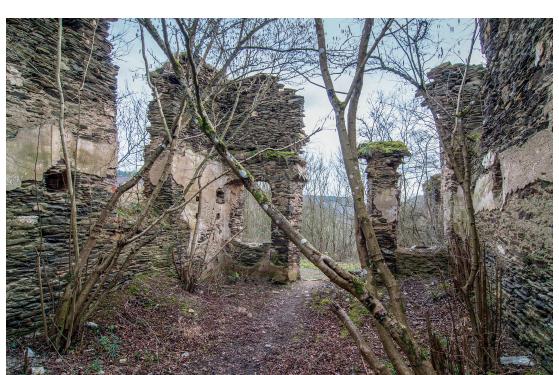
Abb. 11. Kapelle, Innenraum gegen die Eingangsseite 2007.

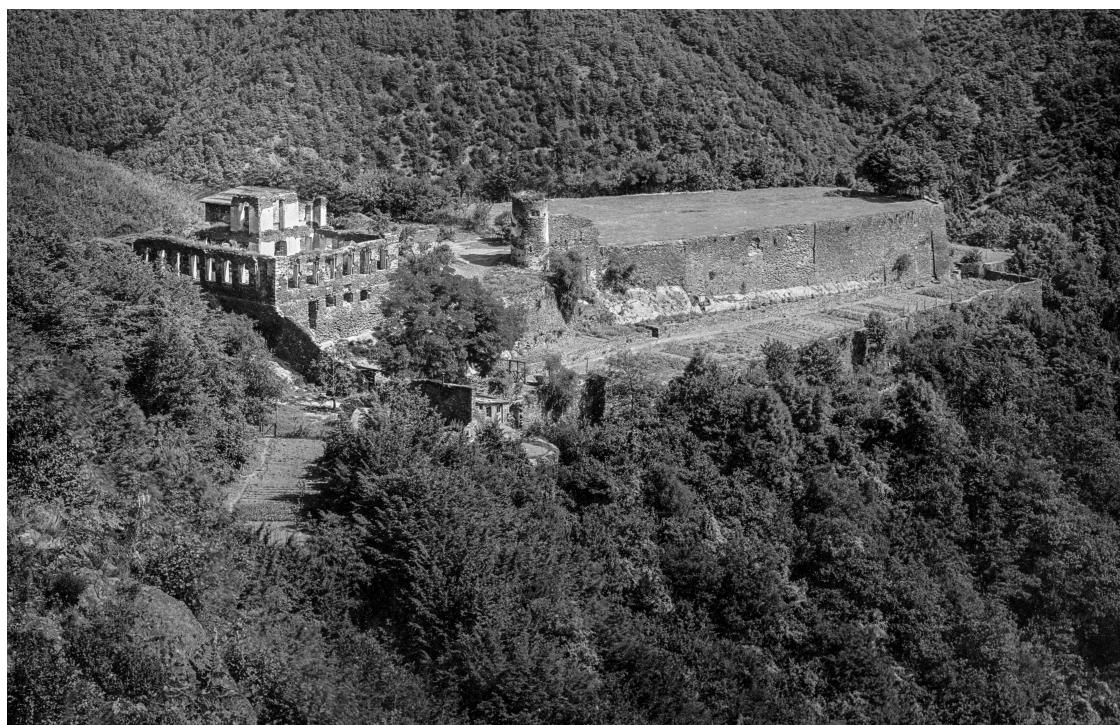
Abb. 12. Die Waldecker Niederburg in den 1920er-Jahren von Süden. Links hinter dem Mittelteil des Schlosses ragt das provisorische Dach der Kapelle hervor. Rechts des Schlossteils die sogenannte Bastion mit Hochfläche und vorgelagerter Terrasse.

zwar just auf den Fotografien, auf denen auch das Notdach der Kapelle zu sehen ist. Die Mauerkrone des Erdgeschosses erscheint begradigt (Abb. 12); vielleicht also wurden sie im Zuge dieser Maßnahme wegen Absturzgefahr bewusst abgenommen. Alle Fensteröffnungen im Erdgeschoss verfügten damals aber noch über eine durchgehend verbindende Mauerkrone.

In ihrer Gesamtansicht besonders eindrucksvoll erschien die Niederburg bis vor wenigen Jahrzehnten vor allem wegen des mächtigen Blocks der sogenannten Bastion, die dem Schlossteil gegen Nordosten hin vorgelagert ist (Abb. 12, 16). Mit ihrer hohen Umfassungsmauer auf der langen Südost- und schmalen Nordostseite (die nordwestliche Stützmauer ist geländebedingt teils wesentlich niedriger) umschließt sie eine ebene trapezförmige Fläche von 70 m Länge und bis zu 40 m Breite. In dieser Gestalt handelt es sich nicht um eine „Bastion“ im eigentlichen Sinne. Wenngleich davon auszugehen ist, dass Teile mittelalterlicher Ring- oder Stützmauern hier mit verwendet wurden, stellt sie eine egalisierende Zusammenfassung dieses Sporn-Endes in barocker Zeit dar, die

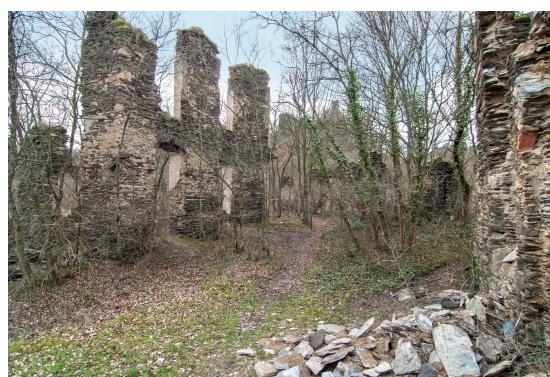
Abb. 13. Blick in den „Innenhof“, links die Hofwand des Südostflügels mit den einzigen erhaltenen Mauerresten des Obergeschosses, am rechten Bildrand angeschnitten die Eingangsseite der Kapelle (Foto: 2007).

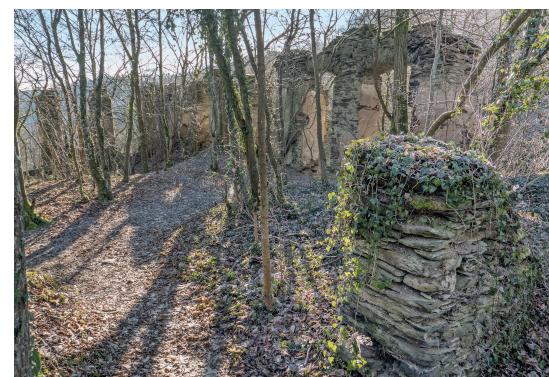
Abb. 14. Blick in den ehem. Innenraum gegen die Schlosswand längs des Halsgrabens (Foto: Januar 2019).

Die Außenfassaden des Schlosses haben inzwischen fast gänzlich den Zusammenhalt der Mauerkrone über den Fenstern mitsamt der Fensterbögen verloren (Abb. 14), sodass nur noch die Stümpfe der Wandflächen des Erdgeschosses aufrecht stehen. Überall wachsen Bäume, deren Kronen die Mauern jetzt fast vollständig überragen. Nur die drei Wandpfeiler vom Obergeschoss der Hofseite des Ostflügels (Abb. 13) können noch mit der Wipfelhöhe konkurrieren. Selbst im Luftbild ist daher vom Schlossbau kaum noch eine Struktur zu erkennen (Abb. 15).

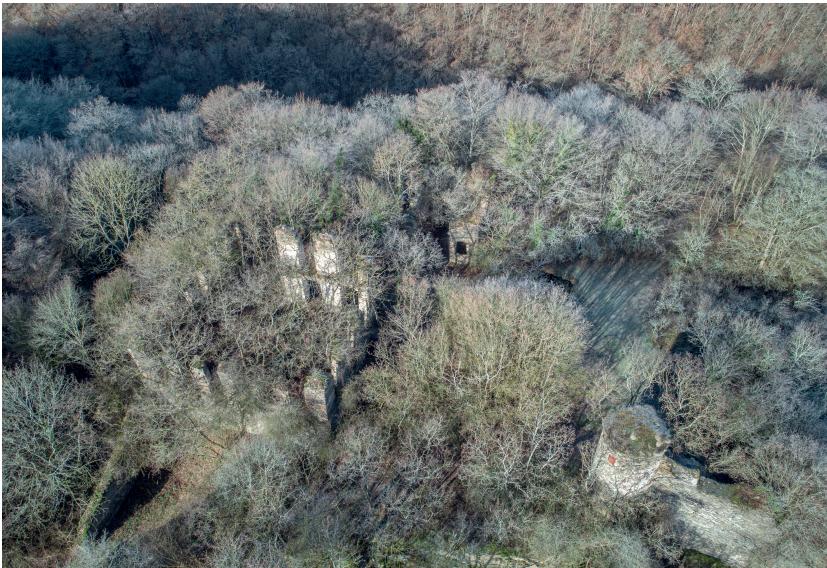
Abb. 15. Waldeck, Schlossareal im Luftbild aus östlicher Richtung. Mitte links der südöstliche Gebäudeflügel mit den Mauerstümpfen der Fenster im OG der Hofwand, rechts im Vordergrund der mittelalterliche Rundturm (Foto: Januar 2019).

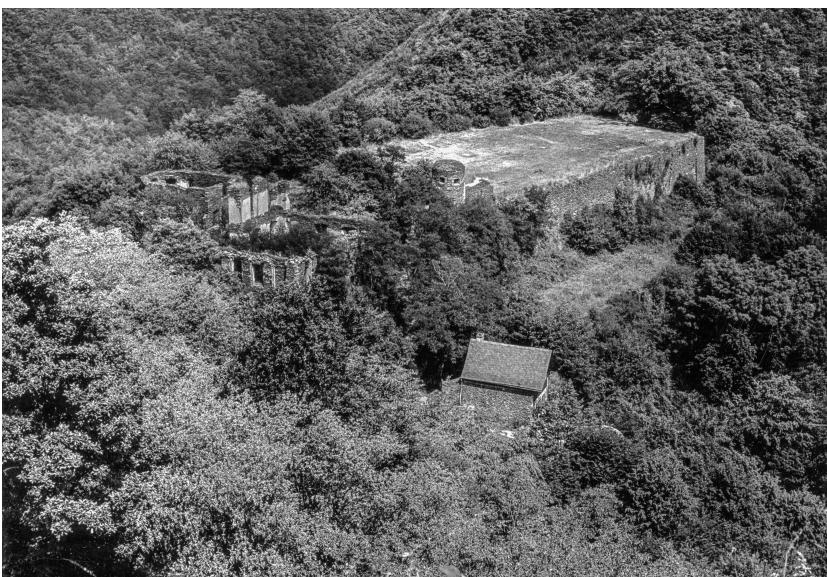
Abb. 16. Aufnahme vom August 1963, die Vegetation arbeitet sich heran, aber noch sind die Außenfassade weitgehend geschlossen, die Kapelle zeigt noch eine umlaufende Mauerkrone, die Terrasse unter der Bastion ist als Fläche noch erkennbar.

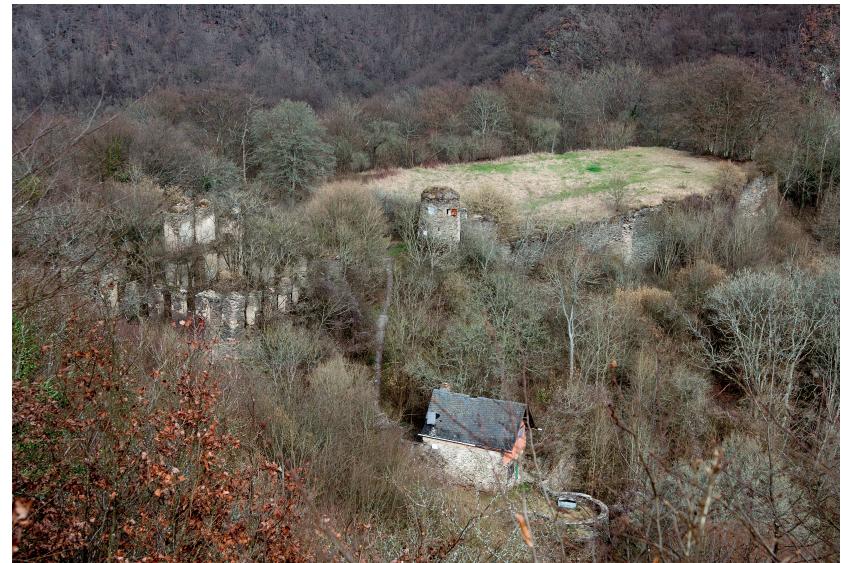
Obwohl die Bäume noch keine Blätter tragen, mischen sich die Konturen der Schlossruine im zeitigen Frühjahr 2007 bereits mit dem Geäst; die untere Terrasse tritt als solche nicht mehr in Erscheinung. Ein gleiches Foto vom selben Standpunkt ist Anfang 2019 praktisch nicht mehr möglich, wie Abb. 18 zeigt (vgl. auch Abb. 15 – Schlossareal im Luftbild Januar 2019).

Abb. 17. und Abb. 18.  
Burg Waldeck im Februar 2007 und die Bastion aus Südost im April 2016.

bildet ein kleiner Rundturm mit anschließendem Rest der Wehrmauer (mit wenigen zugesetzten Schießscharten) am oberen Ende des Zugangs zu Schloss und Bastion (Abb. 17 Bildmitte).

Bauteile) und möglicher Ertrag aus einem solchen Objekt stehen in einem derart krassen Missverhältnis, dass in den Händen eines Privateigentümers nicht erst die Gerichte, sondern bereits die zuständigen Behörden die Zumutbarkeitsfrage zu Lasten des Baudenkmals beantworten dürften. Nach Lage der Dinge wird zumindest die Schlossruine einem „in Schönheit (?) sterben“ überlassen bleiben müssen (Abb. 17).

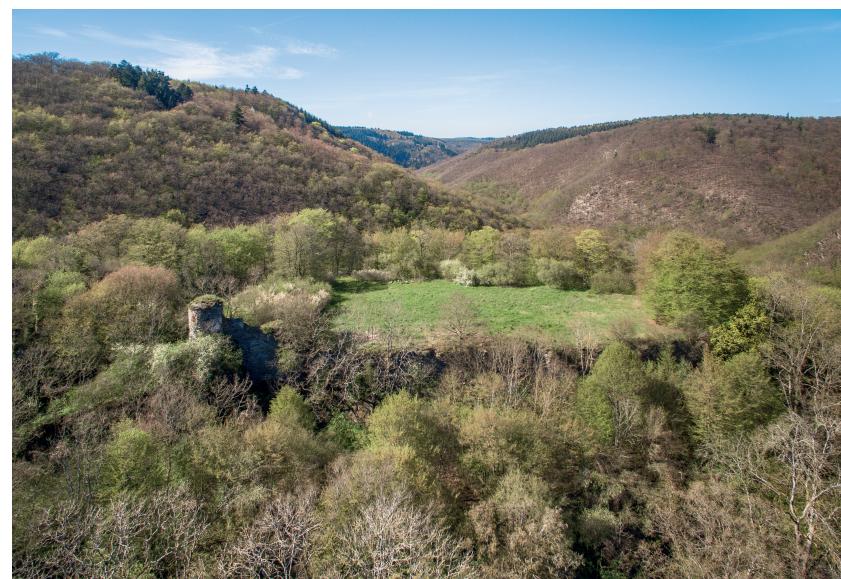
Im Frühjahr 2016 ist schon bei erst beginnender Begrünung die einst mächtig hervortretende „Bastion“ von Südosten als Architektur fast nicht mehr wahrnehmbar – auf den ersten Blick eine seltsame flache Bergwiese mit einem einsamen Rundtürmchen. Es erweist sich als weitsichtig begründet, dass der Rheinische Verein für Denkmalpflege vor mehr als einem Jahrhundert die Übernahme der Anlage durch einen leistungsfähigeren Träger der öffentlichen Hand zur Bedingung einer finanziellen Zuwendung gemacht hatte ...
