Benjamin Rudolph

Vorposten, Vorwerk, Gasthaus – Funde und Befunde im Umgriff der Burgruine Hohnstein bei Neustadt/Harz (Thüringen)*

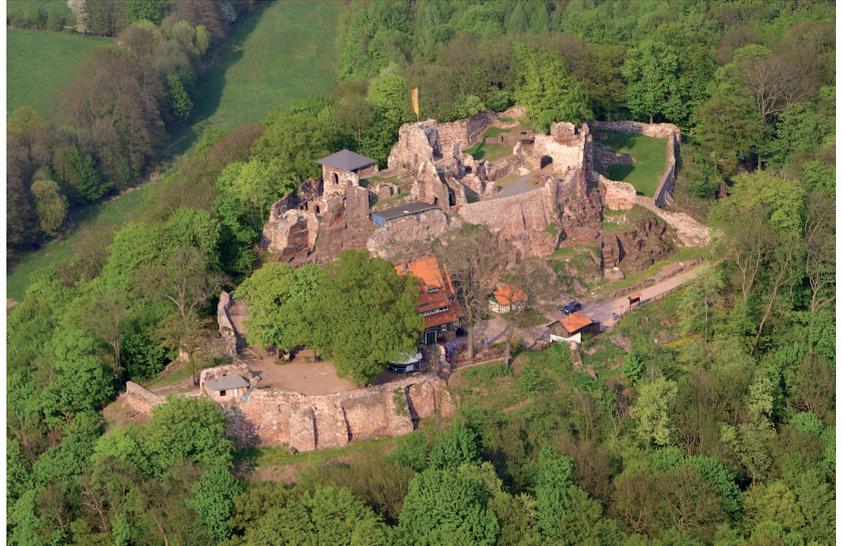
Abb. 1. Luftaufnahme der Burgruine Hohnstein (Foto: I. Langer, 2006).

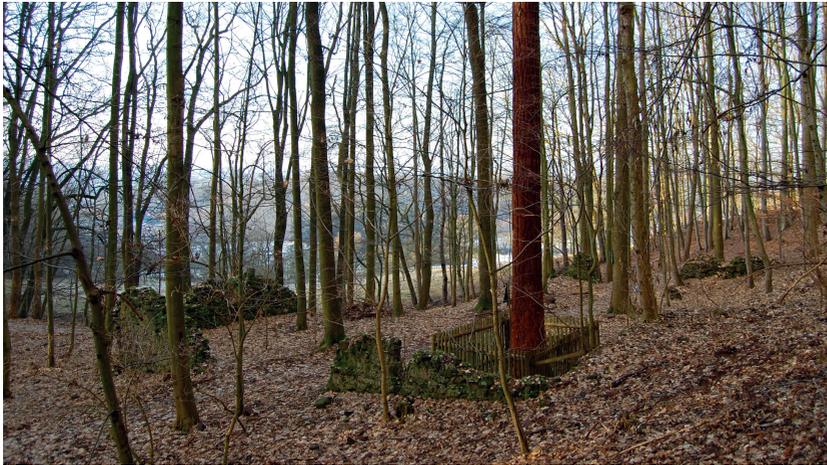
Abb. 3. Vorwerk, Gesamtanlage von Nordosten (Foto: Verf., Jan. 2009).

Etwa 130 m südlich der Burgruine, unterhalb der heutigen Zufahrt über die Südflanke des Burgbergs, befindet sich im Wald die Ruine einer ehemals geschlossenen Ringmaueranlage mit rechteckiger Kontur und einer Grundfläche von etwa 16,80 m x 25,70 m (Abb. 3, 4). Erhalten sind im Wesentlichen die Eckverbände im Nordwesten, Nordosten und Südosten (Abb. 5) sowie ein Teilstück im Westen, die aus klein- bis mittelformatigem Rhyolith-Bruchsteinwerk und Anhydritmörtel gefügt wurden. Die Mauerdicke liegt bei 0,75 m, die -höhe bei bis zu 2 m.

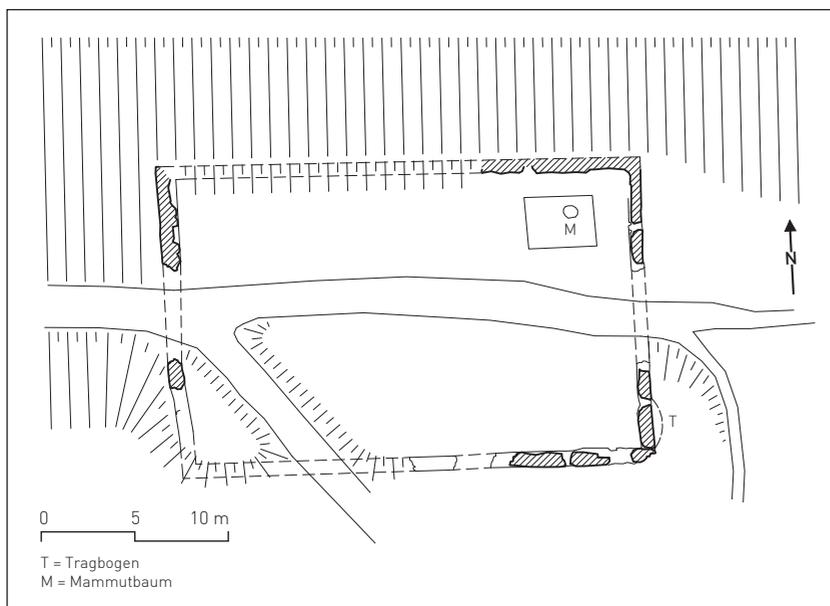
Abb. 4. Vorwerk, Plan der Gesamtanlage (Zeichnung: Verf., 2009/2010).

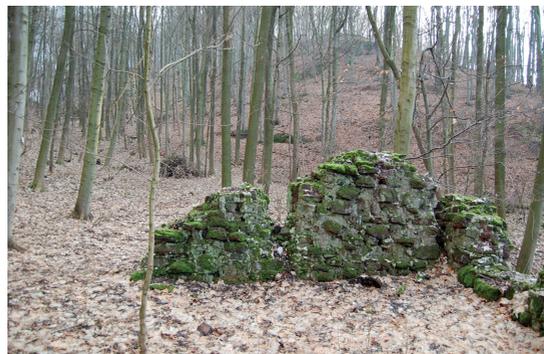
Abb. 6. Vorwerk, innere Südostecke von Westen (Verf., Jan. 2009).

Zu den erwähnenswerten baulichen Einzelheiten gehören ein gemauerter Tragbogen an der Südost-

ecke, der auf schwierige Gründungsverhältnisse verweist, und drei im Grundriss konische Schlitzfenster (keine Schießscharten). Eine historische Wegeverbindung – ein alter Hohlweg – quert die Anlage mittig in ihrer Längsachse.

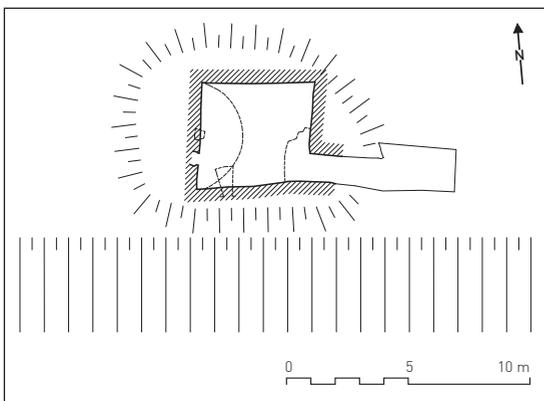
Abb. 7. (links oben) Gasthaus, Kellergewölbe, Grundriss (Verf., 2009/10).

Östlich von der Stelle, an der der über die Südflanke des Berges aufsteigende Burgweg sich mit einer 180°-Kehre gen Burgruine wendet, befindet sich ein geräumiges Plateau mit einem kleinen Gewölbekeller (Abb. 7, 8). Dieser misst nur etwa 4,25 x 4,65 m und ist aus Rhyolith-Bruchsteinwerk errichtet; das im Scheitel 2,10 m hohe Tonnengewölbe (Abb. 9) fügte man über einem mit sattem Mörtel versehenen Schalgerüst; die Abdrücke der bis zu 40 cm breiten Bretter sind erhalten. Auch die beiden Stirnmauern im Osten und Westen zeigen diese Abdrücke und sind daher offenbar ebenfalls unter Verwendung von Schalbrettern entstanden. Das Kellergewölbe weist zwei im Grundriss konische Luftöffnungen auf: eine durch das Gewölbe geführte, dick mit Anhydritmörtel ausgekleidete auf der Südseite und eine in der westlichen Stirnmauer. Der Zugang in Gestalt eines einfachen Durchgangs liegt in der gegenüberliegenden östlichen Stirnmauer. Nach außen flankieren diesen Kellerhals zwei Richtung Osten ziehende Mauern aus Bruchstein. Am Austritt

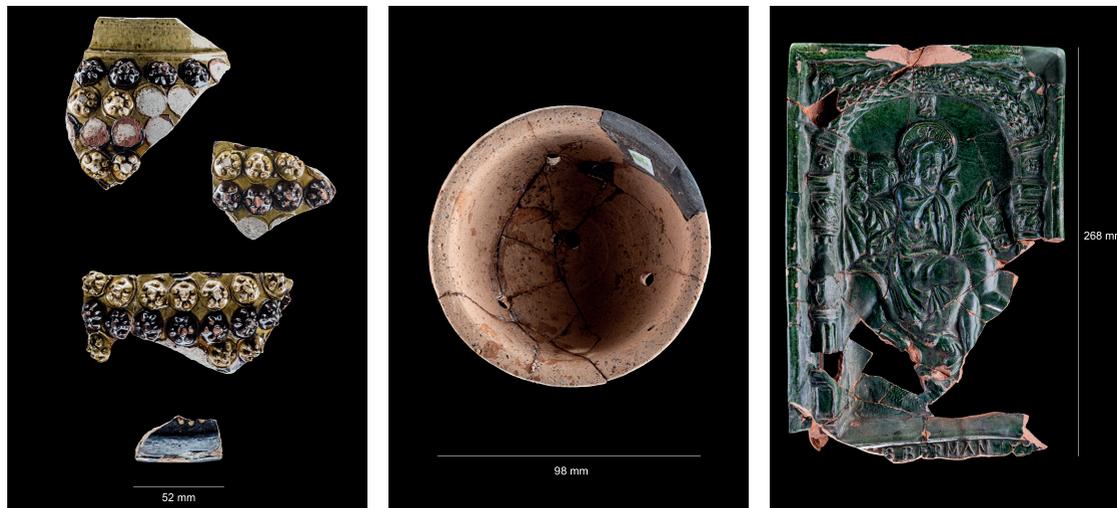
Abb. 10. Lesefunde vom Standort des Gasthauses, a) Bruchstücke eines Trinkglases mit Brombeernoppen, b) keramisches Siebgefäß und c) glasierte Ofenkachel (Fotos: Verf., 2019).

Von der Schenke liegen mehrere Lesefunde vor, darunter ein Siebgefäß¹², Bruchstücke eines Trinkgefäßes mit Brombeernoppen¹³ und eine hochrechteckige, glasierte Ofenkachel (Blattkachel) mit dem Motiv des in Jerusalem einziehenden Christus¹⁴

(Abb. 10a–c). Reste von roten Dachziegeln und Gipsmörtelbrocken verweisen auf das ehemals über dem Keller stehende Fachwerk-Gebäude. Zwar lässt sich das Kellergewölbe zeitlich nicht enger datieren, doch dürfte es aus dem späten Mittelalter oder der frühen Neuzeit stammen; das darüberstehende Gebäude – das eigentliche Gasthaus – ist analog dem Vorwerk nach Zerstörung der Burg 1627 aufgegeben worden.

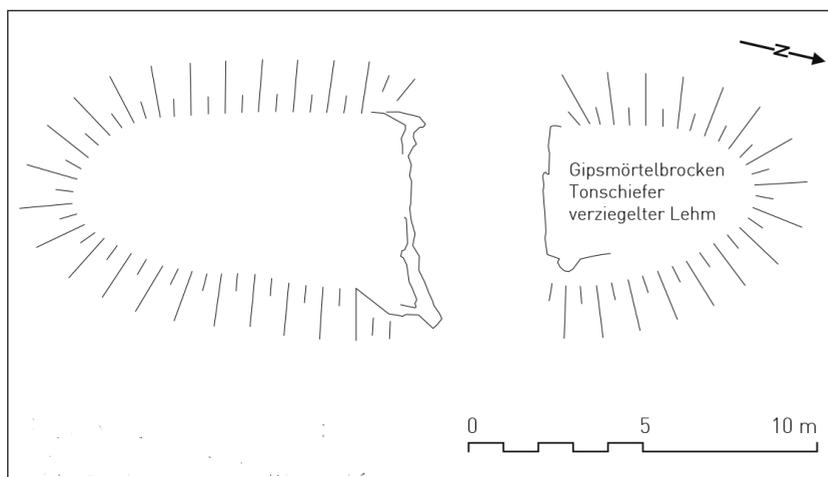
Abb. 11. (unten links) Felskopf, Plan der Gesamtanlage (Zeichnung: Verf., 2010).

Die dritte hier zu besprechende Anlage liegt etwa 200 m südwestlich der Westspitze der Vorburg auf einer schmalen, exponierten Kuppe (331 m ü. NN), die mit dem Burgberg über einen kurzen Sattel verbunden ist. Ihr Bauplatz ist ein schmaler, etwa Nordwest-Südost streichender Felskopf mit allseitig steilen Hängen (Abb. 11). Ein künstlicher (?) Einschnitt¹⁵ teilt diesen in einen kleineren Nordteil mit dem höchsten Punkt (Abb. 12) und einen größeren Südteil. Beide Felsen weisen keine zusammenhängenden Mauerreste auf, doch zeigt der Nordteil Spuren ehemaliger Bebauung. Gipsmörtelbrocken, Dachschieferplatten mit Nagellöchern aus rotem Kupferschiefer (Abb. 13) sowie Brocken gebrannten Lehm sind als Indiz für eine gewesene Baulichkeit anzusehen. Die Form des Nordfelsens

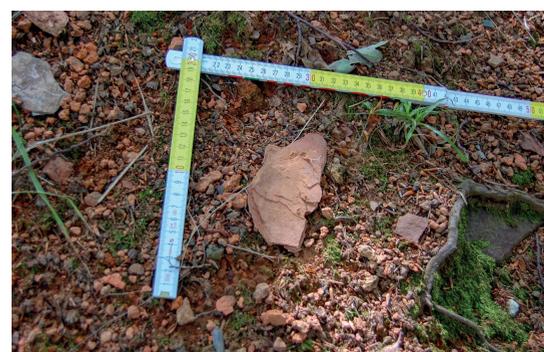
Abb. 13. (rechts unten) Felskopf, Dachschieferplatte aus rotem Tonschiefer in situ (Foto: Verf., Juli 2009).

und die erwähnten Funde könnten auf die Bebauung von diesem mit einem kleinen Fachwerkbau verweisen, der als vorgeschobener Posten der Beobachtung des Vorfeldes diene. Zumindest lässt sich von diesem Standort der Burgweg sehr gut einsehen. Der gebrannte Lehm ließe sich gut mit einem kleinen Fachwerk- oder Blockhaus in Einklang bringen, das dann durch Brand zerstört worden wäre. Der Bau ist weder auf den beiden vorgestellten Ansichten abgebildet noch der einschlägigen Literatur bekannt.
