Die Ruine Schauenburg bei Dossenheim an der Bergstraße

Geschichte – Verfall – Erhaltung

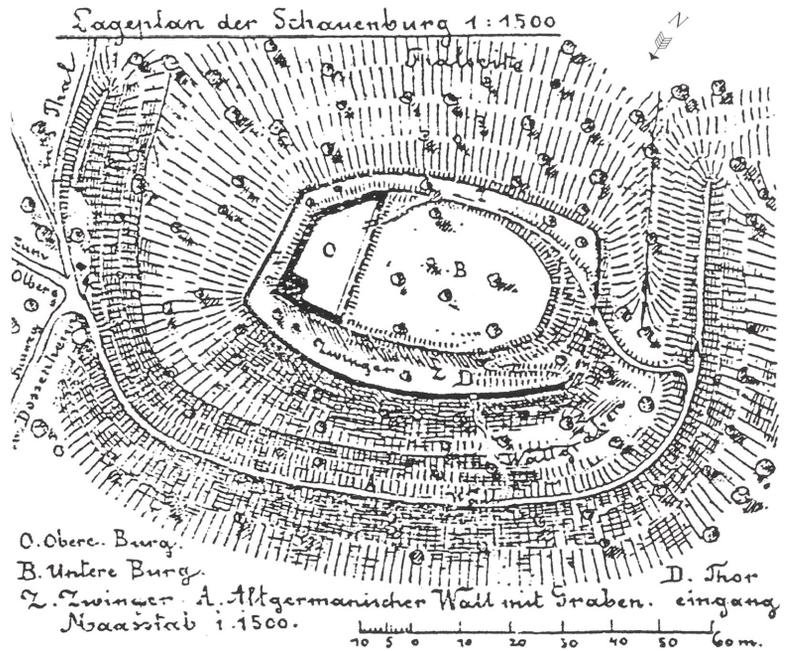
Abb. 1. Grundriß der Schauenburg. Aufgenommen von Julius Naeyer, zu einer Zeit, als weite Teile der Anlage noch unter einer meterhohen Schuttschicht verborgen waren (J. Naeyer, *Die Baudenkmäler der unteren Neckargegend und des Odenwaldes*, H. II, Heidelberg 1891, Bl. 3).

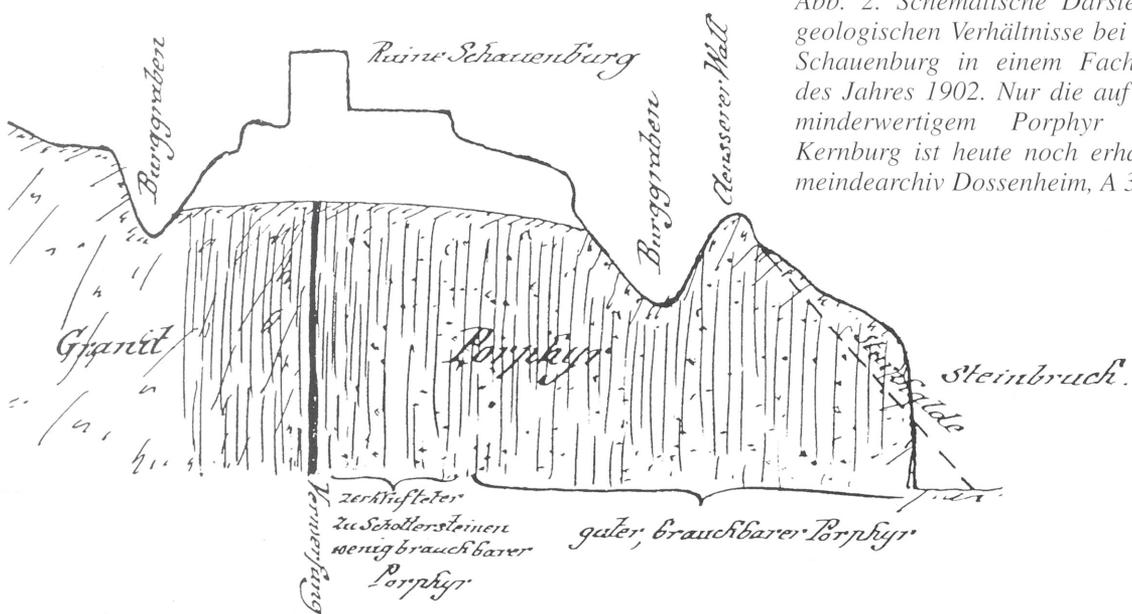
Abb. 2. Schematische Darstellung der geologischen Verhältnisse bei der Ruine Schauenburg in einem Fachgutachten des Jahres 1902. Nur die auf qualitativ minderwertigem Porphyr errichtete Kernburg ist heute noch erhalten (Gemeinearchiv Dossenheim, A 352).

Pfaffs damalige Aktivitäten waren wichtig, denn 1902 war der Gesteinsabbau unter Überschreitung der 1891 festgelegten Bruchgrenzen bereits in unmittelbarer Nähe der Ruine vorgerückt und gefährdete deren Bestand. Nachdem selbst Verwarnungen seitens der Großherzoglichen Wasser- und Straßenbau-Inspektion bei der Gemeinde keinerlei Wirkung zeigten, verfügte schließlich das Großherzogliche Bezirksamt Heidelberg am 29. Juli 1902 die sofortige Einstellung der Sprengarbeiten im gemeindeeigenen 'Schloßbruch'. Die Klage der Gemeinde gegen diese Verfügung wurde zwar am 11. November 1902 vom Großherzoglich Badischen Verwaltungsgerichtshof Karlsruhe abgewiesen, doch reichte dies – ein badisches Denkmalschutzgesetz fehlte damals noch – allein nicht aus, die Ruine zu retten, die auf dem für die Gemeinde so wertvollen Quarzporphyr stand³⁷.

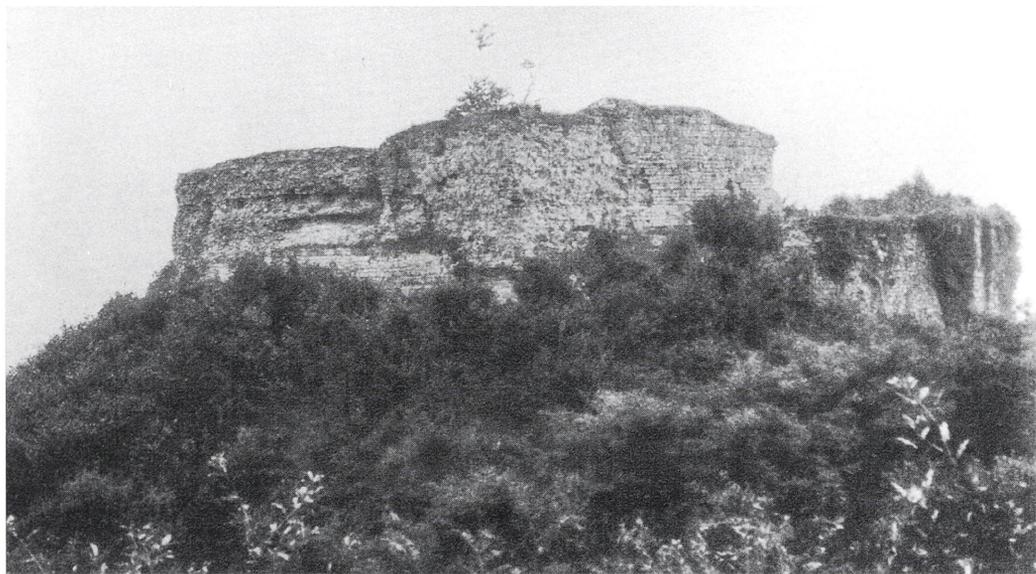
Abb. 3. Die mächtige, gewinkelte Schildmauer der Ruine Schauenburg von Nordosten gesehen (Die Kunstdenkmäler des Großherzogtums Baden, Amtsbezirk Heidelberg, bearb. von A. v. Oechelhaeuser, Tübingen 1913, Fig. 21).

Zur Bergseite hin, von woher im Falle eines Angriffs allein der Zugang erfolgen konnte, war die Burg durch einen breiten und tiefen Graben geschützt, hinter dem sich eine mächtige, gewinkelte Schildmauer erhob, die an ihrer zur Angriffsseite deutenden Spitze durch einen eingebundenen Bergfried von quadratischem Grundriß verstärkt wurde. Charakteristisch für die ansonsten aus Bruchsteinen des an der Baustelle anstehenden Quarzporphyrs errichtete Schauenburg sind die großen, sorgfältig behauenen Sandsteinquadern, die im Fundament sowie an den Ecken und Kanten, darüber hinaus aber auch wahllos in der Mauerschale und sogar im Füllmauerwerk der Bergfried-Schildmauer Verwendung fanden. Offenbar handelt es sich um Spolien einer Vorgängeranlage, die, beachtet man den fortschrittlichen Grundriß der Schauenburg, etwa im zweiten Viertel des 13. Jahrhunderts durch diese ersetzt worden sein könnte. Die Erbauung der Schauenburg reiht sich somit zwanglos in die Entstehungszeit der benachbarten Bergsträßer Höhenburgen ein¹⁰.

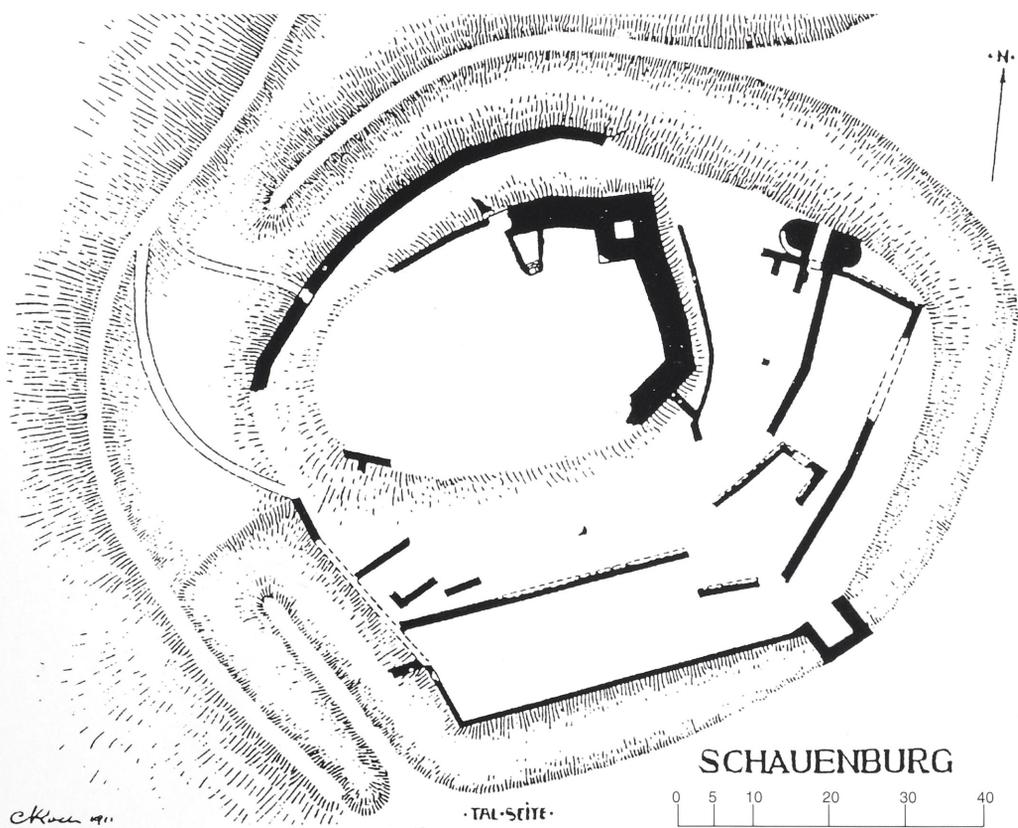
Abb. 4. Grundriß der Ruine Schauenburg. Gezeichnet 1911 von Karl Koch nach Pfaffs Plan aus dem Jahr 1902 (Die Kunstdenkmäler des Großherzogtums Baden, Amtsbezirk Heidelberg, bearb. von A. v. Oechelhaeuser, Tübingen 1913, Fig. 22).

Erst im Januar 1930 verlangte das Badische Bezirksamt Heidelberg – nachdem es durch fremde Mitteilung aufmerksam geworden war – von der Gemeinde Dossenheim Aufschluß darüber, weshalb die Ruine Schauenburg in jenen Tagen nicht mehr denselben Umfang aufweise, wie noch auf dem 1911 gezeichneten und 1913 veröffentlichten Plan Carl Kochs⁴³. Es war freilich viel zu spät für die Vorburg, die bereits zu dem Zeitpunkt, da Carl Koch seine Reinzeichnung des von Pfaff (1856–1908) hinterlassenen Grundrisses von 1902 anfertigte, fast vollständig abgesprengt worden war⁴⁴.

- ⁴³ GADo, A 428.
- ⁴⁴ Dr. Kochs Grundriß von 1911 wurde erstmals abgedruckt in: *KDM Baden* 8.2 (1913), S. 27. Zum Verhältnis der beiden Grundrisse von 1902 und 1911 zueinander vgl. *Ch. Burkhardt*, Karl Pfaff zum Gedenken, in: *HVDo* 12 (1992), S. 41–47. Für zahlreiche Auskünfte über Leben und Werk Karl Pfaffs sowie über den Grundriß von 1902 ist der Verfasser Herrn Dr. Berndmark Heukemes, Oberkonservator i. R., Archäologische Abteilung des Kurpfälzischen Museums der Stadt Heidelberg, zu Dank verpflichtet.

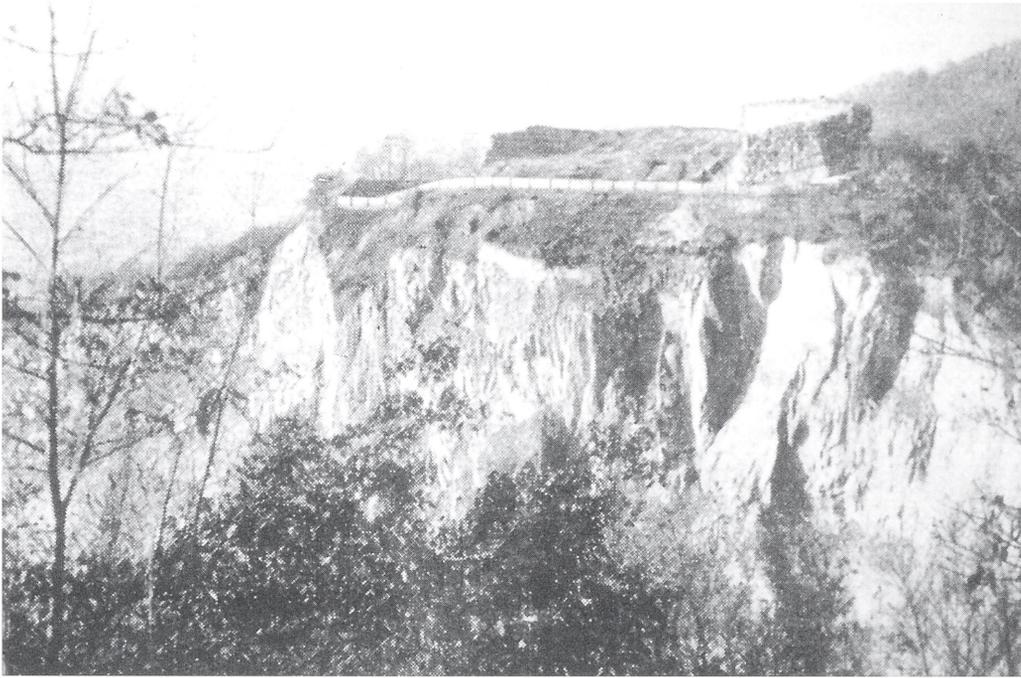
Abb. 5. Die Ruine Schauenburg mit dem auf der Steinbruchseite errichteten Schutzzaun von Südosten. Aufgenommen in den 20er Jahren von Julius Münch (Frisch auf! Mitteilungen des Odenwaldklubs Ortsgruppe Mannheim-Ludwigshafen e.V. 9, 1929, Nr. 1, S. 29).

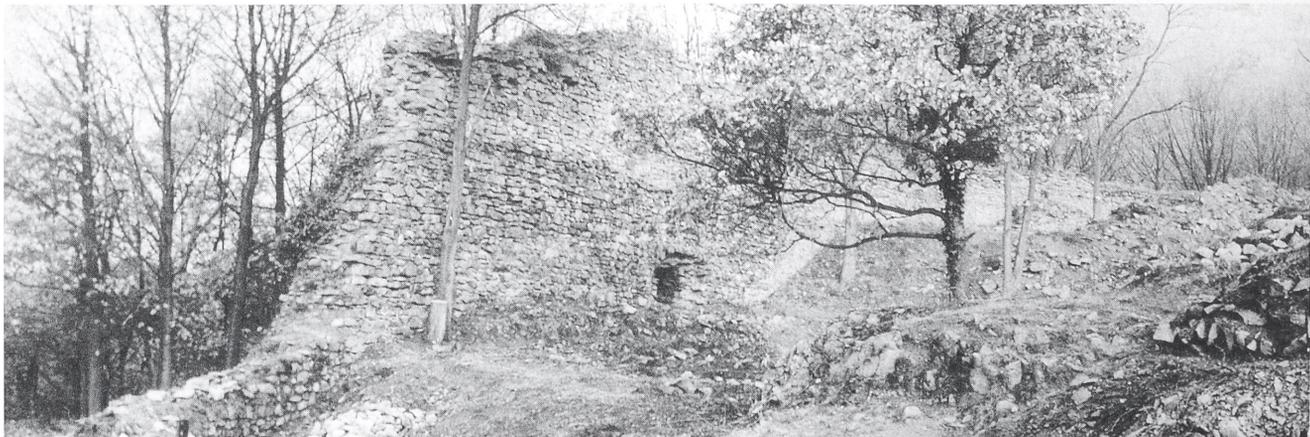
Abb. 6. Die Ruine Schauenburg von Osten. Im Vordergrund die 1934 von Zimmerleuten errichtete Holzbrücke über den Burggraben. Zeitgenössische Aufnahme von August Kraft (Heimatmuseum der Gemeinde Dossenheim).

Noch während des Zweiten Weltkrieges wurde die Holzbrücke von der Brennholz suchenden Bevölkerung wieder demontiert⁴⁸, wie überhaupt der Krieg auch die schon 1933 der Gemeinde schriftlich mitgeteilten Pläne des damaligen Vorstands des 'Gemeinnützigen Vereins' zunichte machte, "auf dieser Burg ein Ehrenmal für die Toten des neuen Deutschland" und "die Ehrenstätte der Badischen Kriegsdivisionen" zu errichten, da man sich von der Anziehungskraft, die ein solches "Heiligtum" auf den Fremdenverkehr haben würde, auch Vorteile für "das wirtschaftliche Dossenheim" versprochen hatte⁴⁹.

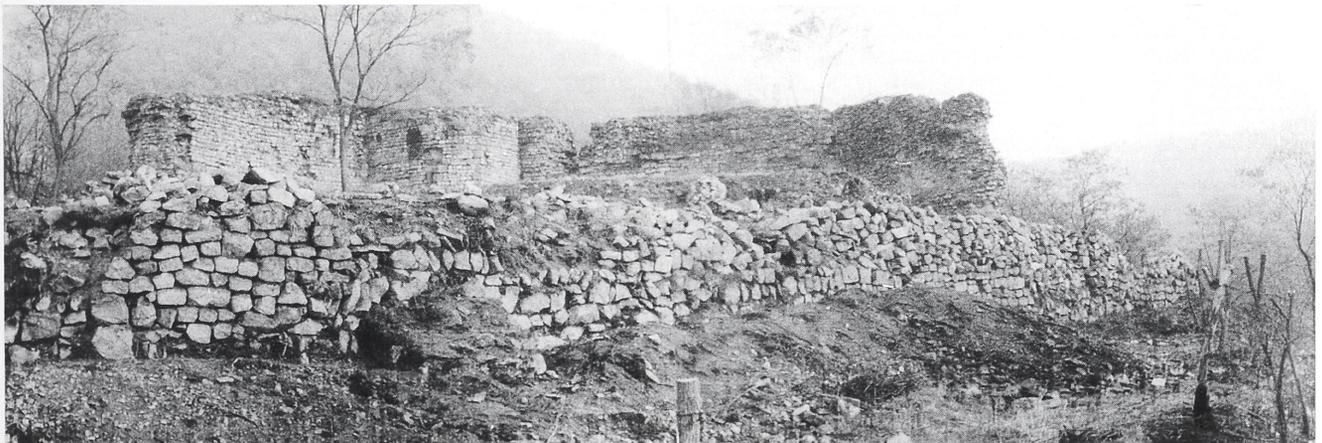
Abb. 7. Die Ruine Schauenburg von Südwesten. Montage aus vier Einzelbildern. Aufgenommen 1959/60 von Helmut Kraft (Heimatmuseum der Gemeinde Dossenheim).

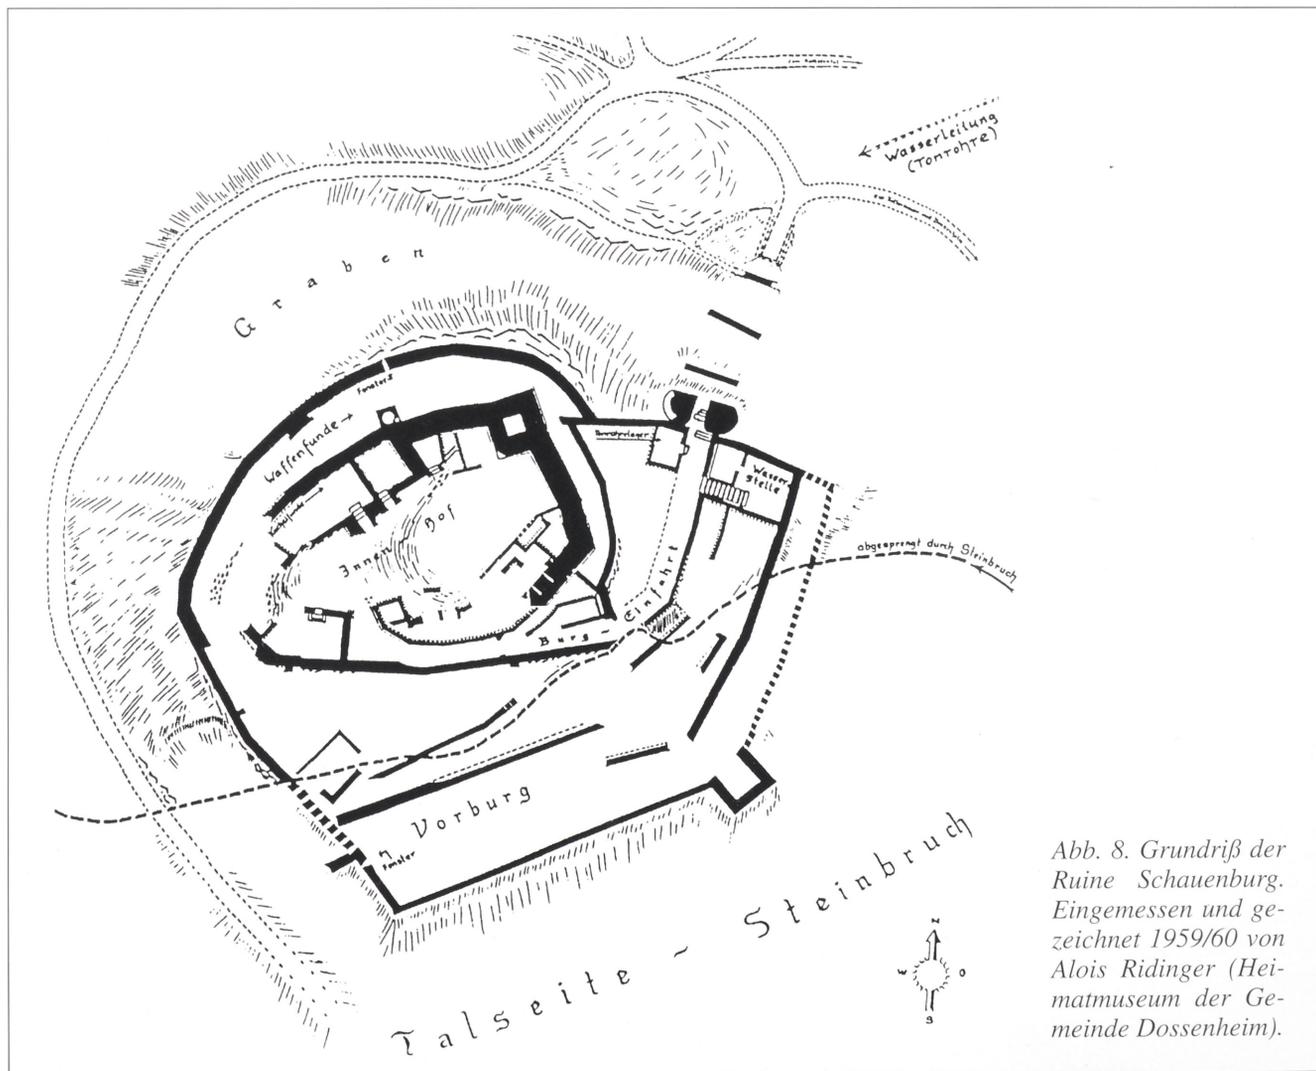
Abb. 8. Grundriß der Ruine Schauenburg. Eingemessen und gezeichnet 1959/60 von Alois Ridinger (Heimatmuseum der Gemeinde Dossenheim).

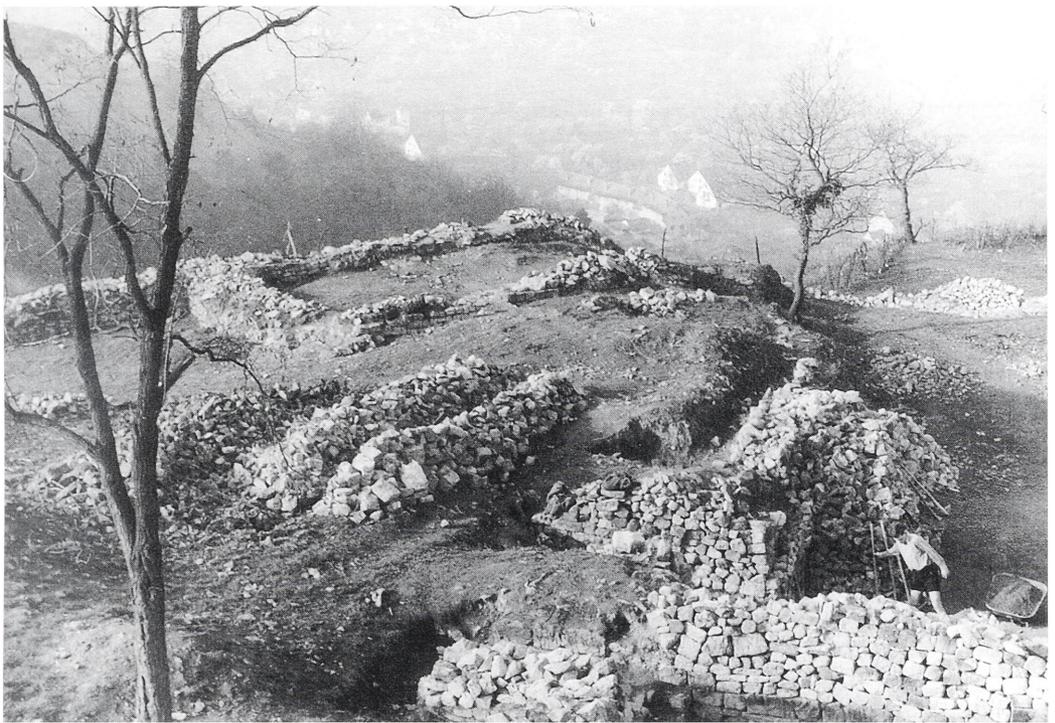
Abb. 9. Blick von Norden auf die freigelegten Mauerreste der Kernburg. Eine Sicherung der nur lose aufeinandergelegten Steine erfolgte nicht. Aufgenommen 1959/60 (Heimattmuseum der Gemeinde Dossenheim).

über den raschen Fortgang der Arbeiten erfreut, äußerte sie doch alsbald ihren Unmut über die im April 1960 "fast schon in einem unübersichtlichen Ausmaß" fortgeschrittene Freilegung der Mauerreste und die damit verbundenen Bodeneingriffe. Energisch forderte sie nun den Beginn der allein zuschufähigen Sicherung der freigelegten Mauerzüge. Dabei sollte die stark beschädigte westliche Ringmauer Vorrang haben vor dem historischen Zugang auf der Ostseite, der einstweilen nur behelfsmäßig zu sichern war. Zunächst aufgrund widriger Witterungsverhältnisse eingestellt, kamen die durch das Fehlen geeigneter Zufahrtswege erschwerten Arbeiten offenbar auch wegen der Unmöglichkeit, geeignete Baufachleute für die Ruinensicherung zu gewinnen, nicht wieder in Gang. Obendrein scheinen auch Gemeinderat und Heimatverein eine eher kritische Haltung zu dem Unternehmen eingenommen zu haben. Das Ende der Arbeiten zu diesem Zeitpunkt verhinderte zwar einerseits weitere, die Stratigraphie (Schichtaufbau) in keiner Weise berücksichtigende Ausgrabungen, andererseits war das nur freigelegte aber noch immer ungesicherte Mauerwerk nun in stärkerem Maße als jemals zuvor schädlichen Umwelteinflüssen ausgesetzt.
