Beobachtungen am Kapellenturm der Burg Trifels

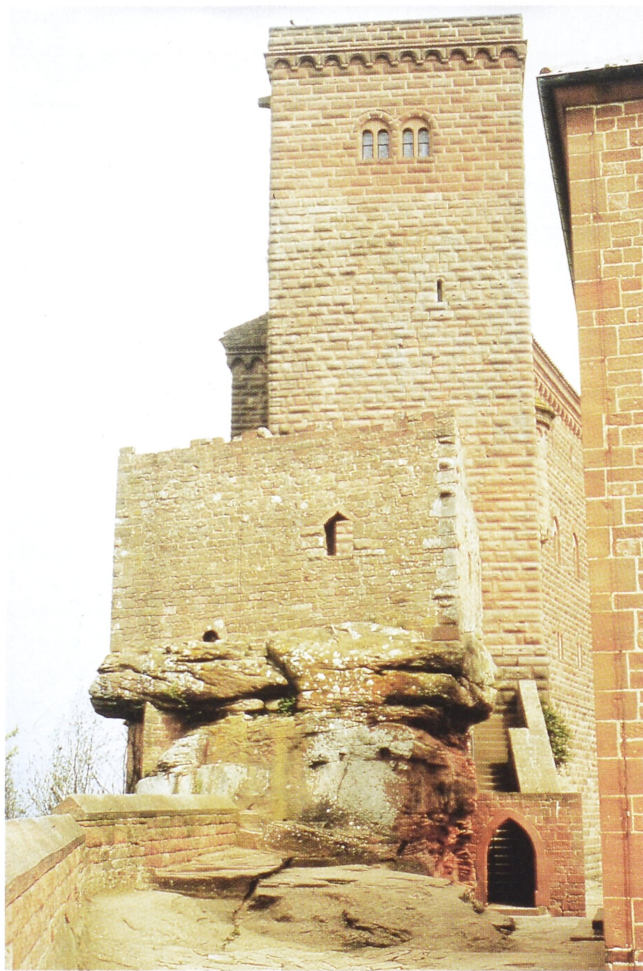
Abb. 3. Ausgang und Turm des Trifels mit Kapellenerker. Auffallend sind die langgestreckten Quader im unteren Turmbereich. Die Aufstockung des Turmes ist an der dunkleren Farbe erkennbar (Foto: Verf.).

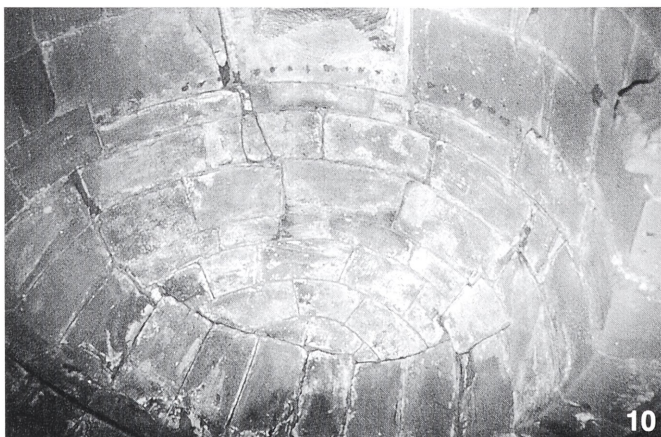
10

Abb. 11. Grundriß des Kapellengeschosses mit rot eingetragenen Baufugen (Zeichnung: Verf.).

An beiden Enden der östlichen Kapellenwand, dem an der südlichen Turmwand und dem an die nördliche Zwischenwand anschließenden Ende, sind deutliche Fugen feststellbar (im Grundriß c1 und c2). Diese Wand der Kapelle ist etwa 3–4 cm dicker als die des Vorraumes. Die Fugen und der Unterschied in der Wandstärke lassen sich nur mit einem nachträglichen Einbau des Kapellenerkers erklären, in dessen Verlauf die Innenschale der östlichen Turmwand zusammen mit dem Einbau der Kapelle erneuert wurde, um eine Fuge zwischen Erker und anschließender Wand zu vermeiden.

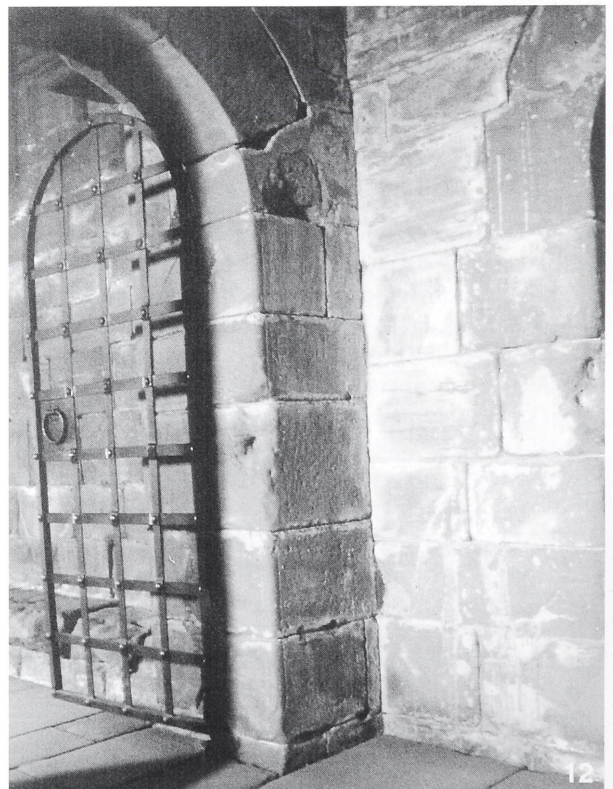
12

Abb. 12. Die Wand zwischen Kapelle und Vorraum von außen, Nordwestecke (Ecke b2 im Grundriß) mit Tür zur Kapelle. Die unterschiedlichen Schichthöhen zwischen Turmmauerwerk und Wand sind deutlich erkennbar. Auch an den anderen Ecken entspricht die Ausführung dem hier gezeigten Bild (Foto: Verf.).

Das Mauerwerk der Trennwand zwischen Kapelle und Vorraum steht nicht mit dem des Turmes im Verband, die Fugenhöhen sind unterschiedlich und lassen ebenfalls keinen Verband zu. Bei gleichzeitiger Ausführung wären auch sie zweifellos ineinander verzahnt worden. Die Trennwand wurde demnach später eingebaut.

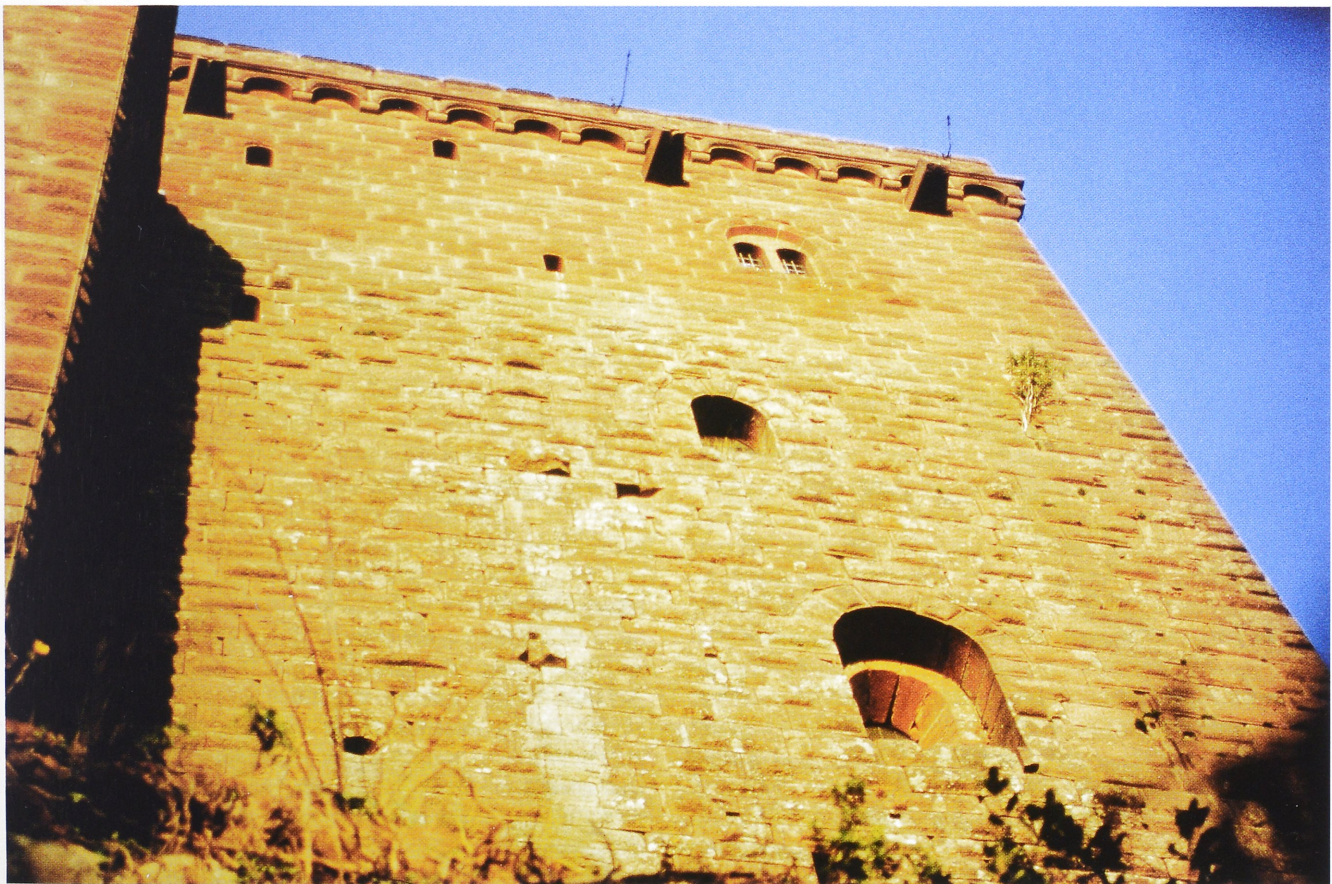
Abb. 13. Die Westseite des Kapellenturmes. Das ursprüngliche Mauerwerk ist durch den Farbunterschied von dem erneuerten abgesetzt. Der helle Farbstreifen und der Rest eines Quaders markieren den Platz eines Aborterkers (Foto: Verf.).

An der Westseite des Turmes ist in dem noch vorhandenen, ursprünglichen Mauerwerk oberhalb des Kapellengeschosses ein heller Oxydationsstreifen zu sehen, wie er unter Aborterkern entsteht. Unmittelbar darüber befinden sich zerstörte Quader einer Auskragung, die offenbar von einem Aborterker in der Art des Erkers am Roten Turm in Bad Wimpfen stammen.
