Rheinland-Pfalz

Suitbertstein (Suitbertusstein)¹

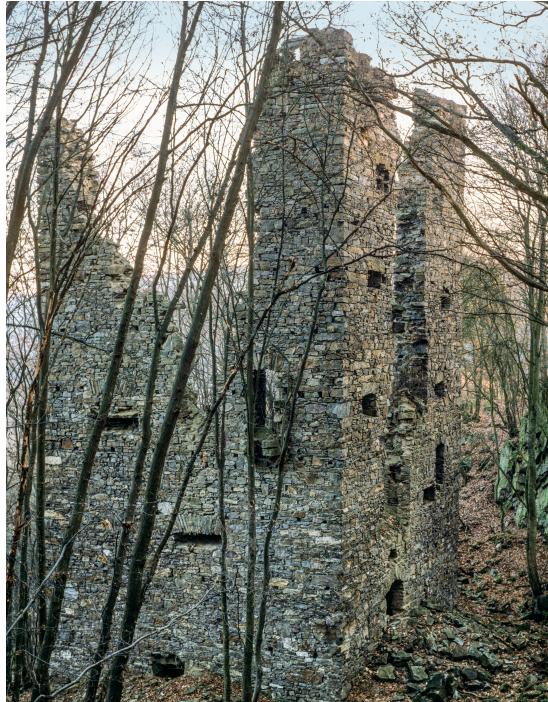
Abb. 1. Suitbertstein im Dezember 1983, drei Ecken des mindestens fünfgeschossigen Turms stehen noch aufrecht; die diagonal gegenüberliegende südliche Ecke mitsamt der talseitigen Wand ist schon in den vorausgegangenen Jahrzehnten bis auf etwa 2 m Höhe eingestürzt, die südöstliche Wand nur noch als Schuttkegel erkennbar. Am rechten Bildrand der Fuß des nahe an den Turm herantretenden Felsens.

gilität der drei Mauerzähne, die von dem Wohn-/Wehrturm des Suitbertsteins erhalten sind, hat sich dort sogar in den letzten rund vierzig Jahren vergleichsweise wenig geändert (vgl. Abb. 1 und 3). Noch immer ragen die zerrissenen Mauern an die zwölf Meter in die Höhe, wenngleich unverkennbar nicht wenige Steine der Kronen ständig auf dem Weg zum Abkippen sind. Bezogen auf die Gesamtheit der höher aufragenden Mauerteile kann sich die Situation aber nicht nur mittelfristig, sondern geradezu täglich dramatisch ändern. Kommt einer der Mauerzähne ins Wanken, so wird er aufgrund seiner Höhe mit Sicherheit nicht allein stürzen, sondern mindestens einen seiner „Nachbarn“ mitreißen. Von dem derzeit noch imposanten Anblick dürfte dann nur noch ein unspektakulärer Turmstumpf übrig bleiben.

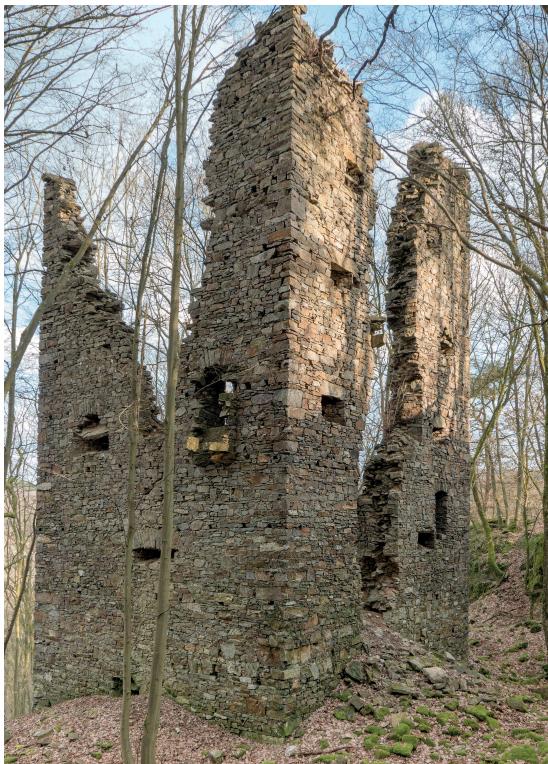
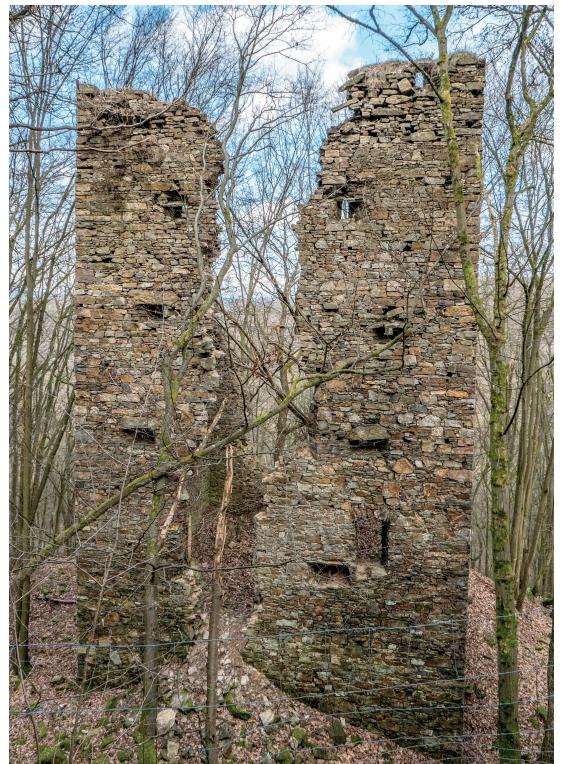
Abb. 2. und 3. Suitbertstein im Februar 2019, links Ansicht aus nordwestlicher Sicht (wie Abb. 1), rechts von West aus mittlerer Höhe des Felskopfes aus („Angriffseite“), im Vordergrund Drähte des Absperrzauns.

Was üblicherweise als Halsgraben anzusehen wäre, ist beim Suitbertstein de facto der Bauplatz der gesamten Burg. Da das Gelände talseitig bereits direkt hinter dem Turm weiter steil abfällt (Abb. 8), war die sonst geläufige Anordnung eines vorgeschobenen Verteidigungswerks mit erst dahinter angeordneten Nutzbauten schlicht nicht möglich. Diesen Nachteil versuchte man hier mit einer beachtlichen Ausstattung an Schießscharten nach der gefährdeten Seite hin abzumildern (Abb. 3). Jedes der oberen Geschosse hatte, seitlich der Mitte angeordnet, zwei Schießscharten⁹ mit liegender Öffnung nach außen hin („Maulscharten“). Die nach den weniger gefährdeten Seiten gerichteten Wände und die beiden untersten Geschosse zum Felsfuß hin wiesen hingegen wohl nur jeweils eine Scharte pro Geschoss auf (Abb. 2 und 3), soweit dies im Restbestand noch erkennbar ist.

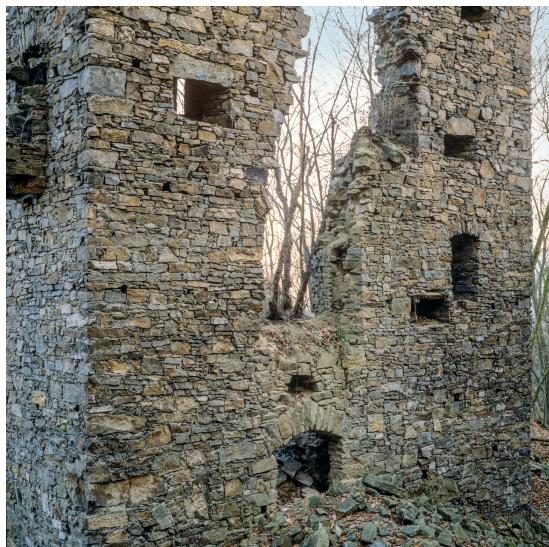
Abb. 4. (links) Südwestwand im Dezember 1983 mit erhaltener Türöffnung zum Erdgeschoss, darüber ein nicht verwitterungsbedingtes Wandloch, das möglicherweise als Balkenauflager diente.

Im Betrachtungszeitraum der letzten vierzig Jahre ist neben dem unvermeidlichen schleichenenden Abgang einzelner Steine lediglich auffällig, dass der breite Spalt in der südwestlichen Wand nun fast bis zum Erdboden reicht (Abb. 4 und 5) und diese Wand endgültig in zwei Teile gespalten ist.

Der entsprechende Schuttkegel wirkt Anfang 2002 noch relativ frisch, der Einsturz dürfte demnach kurz vor 2000 erfolgt sein. Zuvor war hier noch ein offenbar ebenerdiger Zugang in das unterste Geschoss erkennbar. Eine der wenigen älteren Aufnahmen (um 1970) zeigt im mutmaß-

lichen ersten Obergeschoss noch genau über der unteren Öffnung eine weitere recht große Öffnung, die ebenfalls als Tür in Betracht kommt⁴. Hier wird vermutet, dass es eine Brücke zu einem Stufenabsatz in halber Höhe der gegenüber aufragenden Felswand gegeben haben könnte. Dazu würde das auffällige Wandloch über dem Scheitel des unteren Türbogens passen (Widerlager einer Abstützung?).

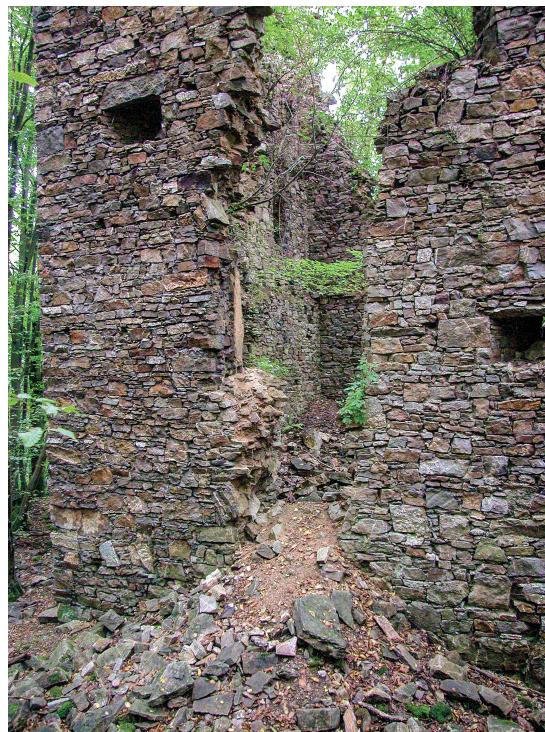
Abb. 5. (rechts) Südwestwand im August 2002, die Türöffnung ist verschwunden.

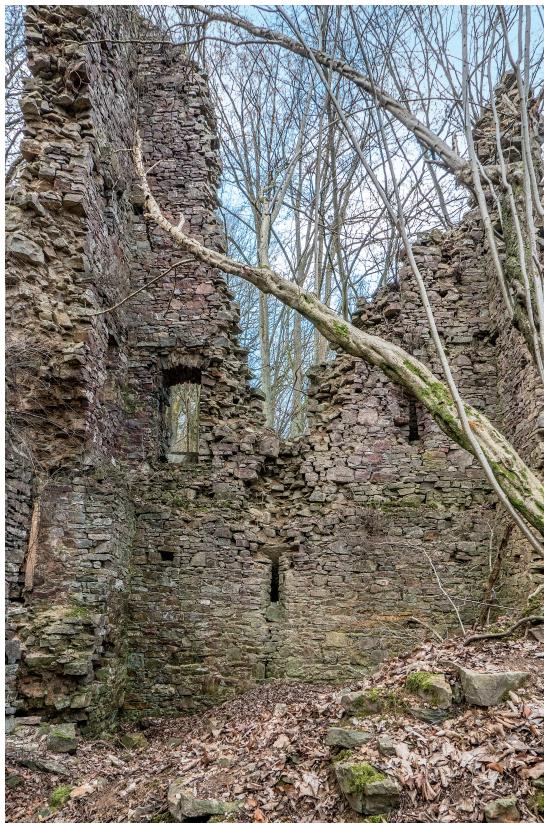
Abb. 6. (links) Turminneres gegen die Nordostwand, im zweiten Obergeschoss links Zugang zum Aborterker; Schießscharten in Schlitzform mit abgefasteten Flanken im ersten und zweiten Obergeschoss.

Innen hingegen korrespondieren mit dem äußeren „Maul“ die traditionellen senkrechten Schlitzöffnungen, die man – wohl um den Nutzungswinkel etwas zu vergrößern – auf beiden Seiten mit einer breiten 45-Grad-Phase versehen hat (Abb. 6). Die erforderlichen Übergänge zur liegenden Form außen wurden im Mauerwerk mit größeren plattigen Formaten in nach außen abfallender Horizontallage (Abb. 7) offenbar schon dicht hinter den in-

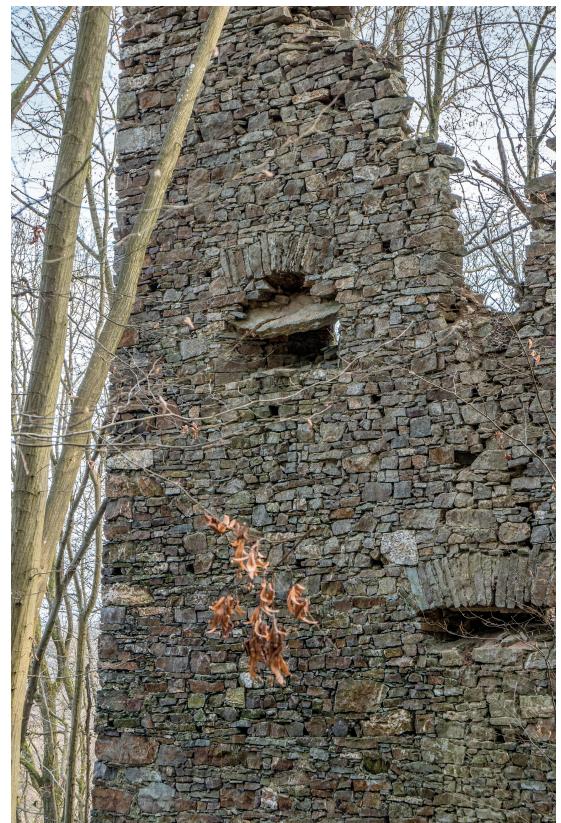
Abb. 7. (rechts) Beide Scharten in der Außenansicht, die untere noch leidlich intakt, bei der oberen droht der schon gebrochene Deckstein der Binnenkonstruktion abzurutschen (Fotos: Feb. 2019).

abenteuerlichem Materialeinsatz quasi „in der Wand“ eine 90-Grad-Drehung vollführt. Außen sieht man sowohl gemauerte bogenförmige Überwölbungen als auch den Einsatz großer unregelmäßiger Bruchsteine als waagerechten Sturz (Abb. 7 und 8).
