Baudenkmale gefährdet – Baudenkmale gerettet

Burg Ehrenfels – „Nachlese“

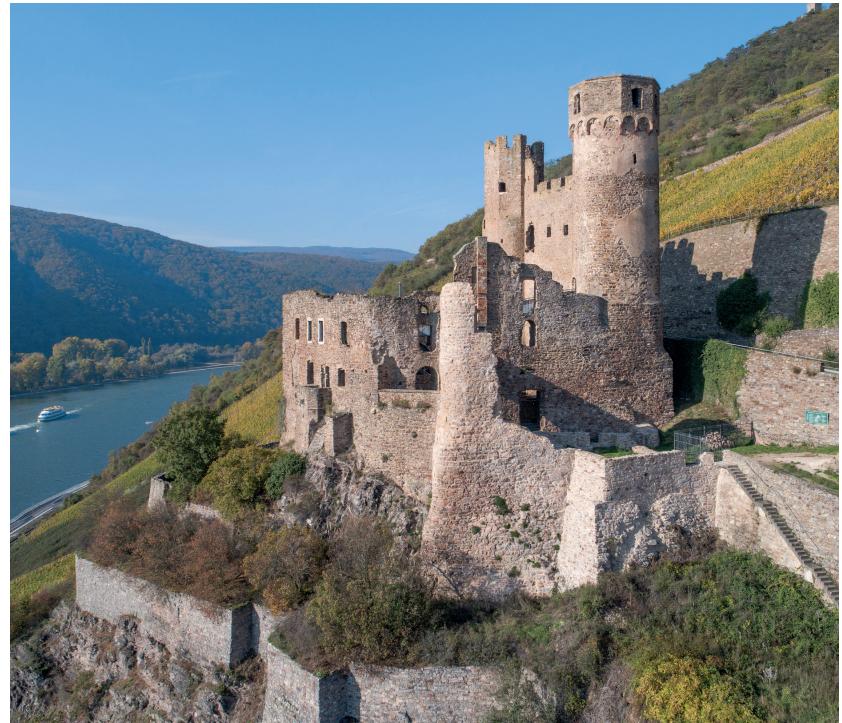
Der Kupferstich (Abb. 2) aus dem frühen 17. Jahrhundert zeigt recht präzise das geradezu malerische Konglomerat von Steinbauten und Fachwerk-Vorbauten im Bereich der jüngsten Sicherung, wie es sich vor der Zerstörung 1689 präsentiert hat. Geradezu plastisch ist mittels entsprechender Schattierung die Rundung herausgearbeitet, neben der ein gerades Mauerstück an den älteren Wohnbau anbindet. Der Rest dieser Eckrundung ist heute der wesentliche aufragende Teil des gesicherten Mauerwerks. Für das Verständnis der Burg ist dieser Bauteil nach wie vor wichtig (Abb. 1, 3, 4), wenngleich er im Detail wesentliche Merkmale – erst in jüngerer Zeit – verloren hat. So waren etwa die Löcher der Stützbalken, auf denen die in der Zeichnung sichtbare Vorkragung ruhte, bis um 1970 ebenso gut erhalten wie die Balkenlöcher für deren waagerechten Boden (vgl. Abb. 2 im Bericht von 2018). Im Rahmen einer Sicherungskampagne um 1970 (die in der Zeittafel bei der Burg seltsamerweise verschwiegen wird) wurden sie allesamt zugesetzt – ihre Lage ist seither nicht mehr zu erkennen. Stark reduziert ist seit damals auch das zuvor noch allseitig erhaltene Fenster, das sich jetzt lediglich als rechteckiger Mauerversprung (in Abb. 1 oben rechts) erraten lässt.

Abb. 2. Der Kupferstich von Sebastian Furck im „Meisnerschen Schatzkästlein“ (hier ein Ausschnitt) lässt erkennen, dass der Zeichner mit der örtlichen Situation vertraut war – was keineswegs für alle Abbildungen des Meisnerschen Werkes gelten kann.

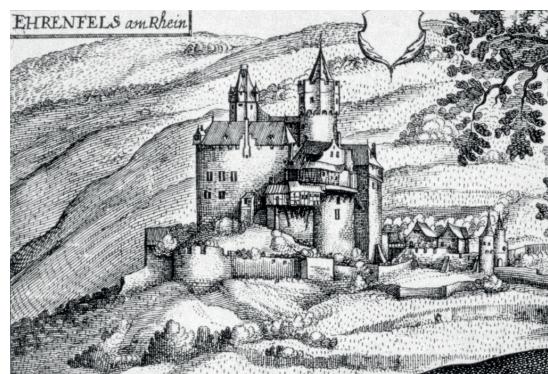
Auf den ersten Blick ist ein Unterschied vorher/nachher im Vergleich zu etwa Abb. 1 und 3 im Bericht von 2018 kaum auszumachen, aus der Nähe (vgl. Abb. 1) wird jedoch deutlich, dass jetzt die sehr störende übermäßige Verwendung zementgrauen Mörtels vor allem im oberen Drittel verschwunden ist. Der leicht ins Gelbliche changierende neue Mörtel wirkt momentan noch

Abb. 1. Burg Ehrenfels aus südöstlicher Richtung, im Vordergrund die neu gesicherten Mauerteile. Rechts oben am Bildrand die Kunstruine „Rossel“ auf der Hochfläche des Niederwalds (Foto: 31.10.2019).

sehr hell, sodass die sanierten Flächen das übrige Mauerwerk „überstrahlen“, doch bleibt abzuwarten, wie die Patinierung sich auswirken wird. Offensichtlich sind auch etliche Steine ausgetauscht oder zumindest neu versetzt, sodass sich ein homogeneres Mauerwerksbild ergibt, als es zuvor den Anschein hatte. Die gesamte Mauerfläche zeigt nunmehr verfügte Steinköpfe, wo vorher teils flächig zementiert war. Zusätzlich wurden einige neue Lagen auf die bisher im Wesentlichen horizontale oberste Fläche aufgesetzt. Der Mauerzahn hat jetzt eine Art „Kopf“ mit leicht eingerundeten Seiten (wohl zur Wasserableitung). Dies fällt allerdings praktisch nicht auf. Auch wenn die um 1970 verschwundenen Details nicht wiederzugewinnen und verlorene Authentizität nicht zurückholbar war, darf die Sicherung 2017–2018 im Hinblick auf das noch Mögliche als erfolgreiche Bewahrung im Rahmen des Gesamtbilds gelten. Insbesondere dürfte sie weitgehend

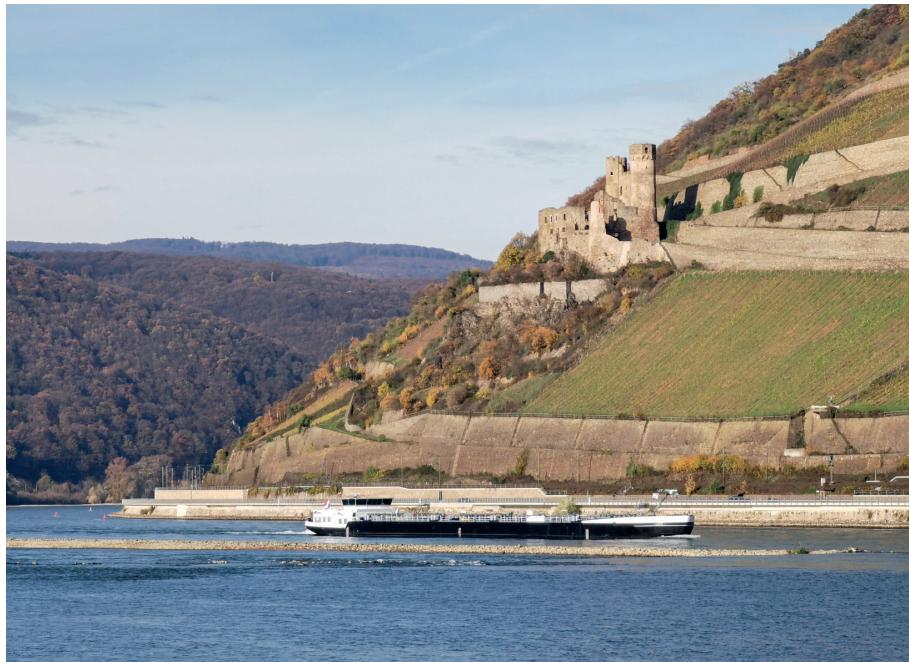
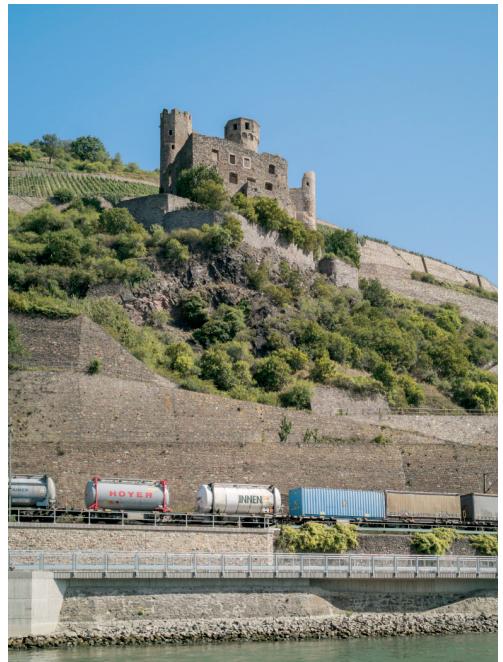
Abb. 3. und 4. Typische Perspektiven vom Ausflugsboot aus; der sanierte Mauerzahn dokumentiert, dass die Burg nicht nur aus dem fast quadratischen Karree der Kernburg bestanden hat. Im Vordergrund die B 42 mit jüngst neu vorgebautem Radweg, darüber die rechtsrheinische Bahnstrecke. Die seit den 1960er-Jahren im Rahmen einer großflächigen Flurbereinigung gänzlich neu angelegten überdimensionierten Weinbergstützmauern relativieren die einst dominierende Wirkung der Burg Ehrenfels innerhalb einer buchstäblich „mikropazellierten“ Weinbergslandschaft (Fotos: August 2019).

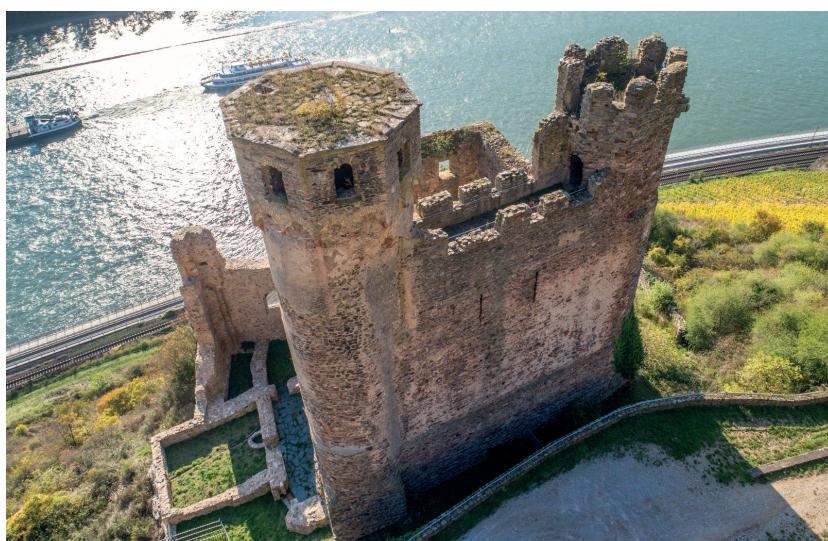
Abb. 5. (links) Blick auf Wehrgang und Türme der Schildmauer – der burgenkundlich bedeutsamste Teil von Ehrenfels; links der sanierte Mauerzahn von innen und die in den 1990er-Jahren auf den alten Fundamenten neu aufgemauerten Gebäudegrundrisse (Foto: 31.10.2019).
