ERHALTUNG UND ERNEUERUNG VON BURGEN UND SCHLÖSSERN

DARGESTELLT AN BEISPIELEN AUS WÜRTEMBERG

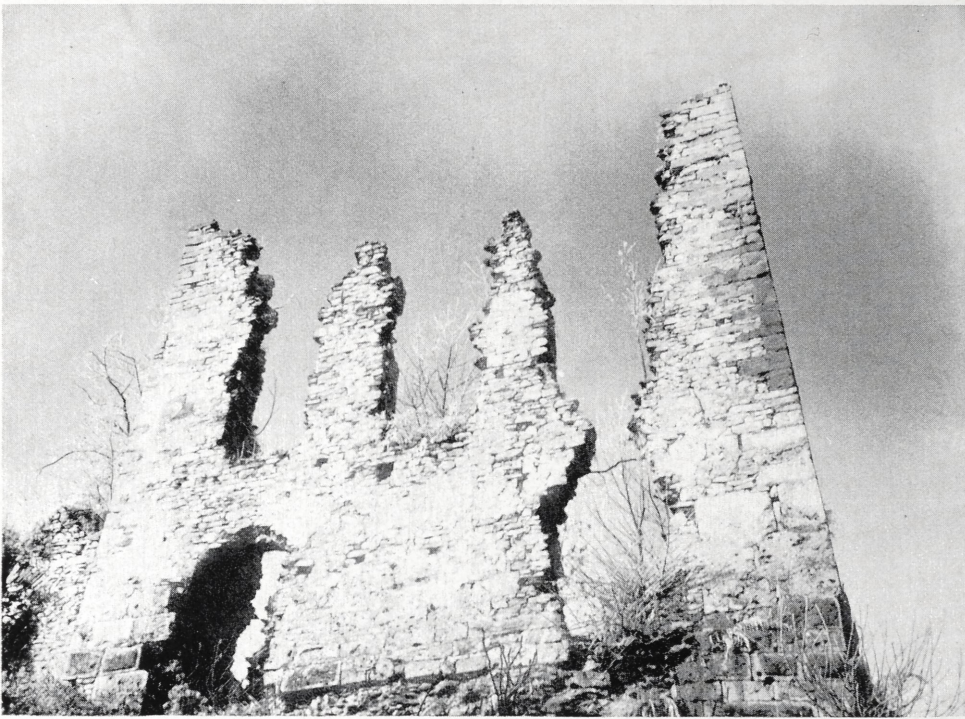
Abb. 15. Burgruine Lauterburg, Hauptbau gegen den Halsgraben vor der Erneuerung

Aalen und Magenheim bei Cleeborn im Zabergäu. Der schichtig gelagerte Kalkstein begann teils durch Witterungseinwirkung, teils durch Pflanzenwuchs schieferig zu zerfallen, was bei der Burg Magenheim zu echten Setzungen jüngerer Zeit führte, bei der Lauterburg zu einer tiefen Unterhöhlung der Fundamente, welche mit armiertem Beton unterfangen wurde. Als Schalung diente die Vormauerung aus Bruchsteinen, welche nunmehr den Mauerfuß bildet (Abb. 15 und 16).

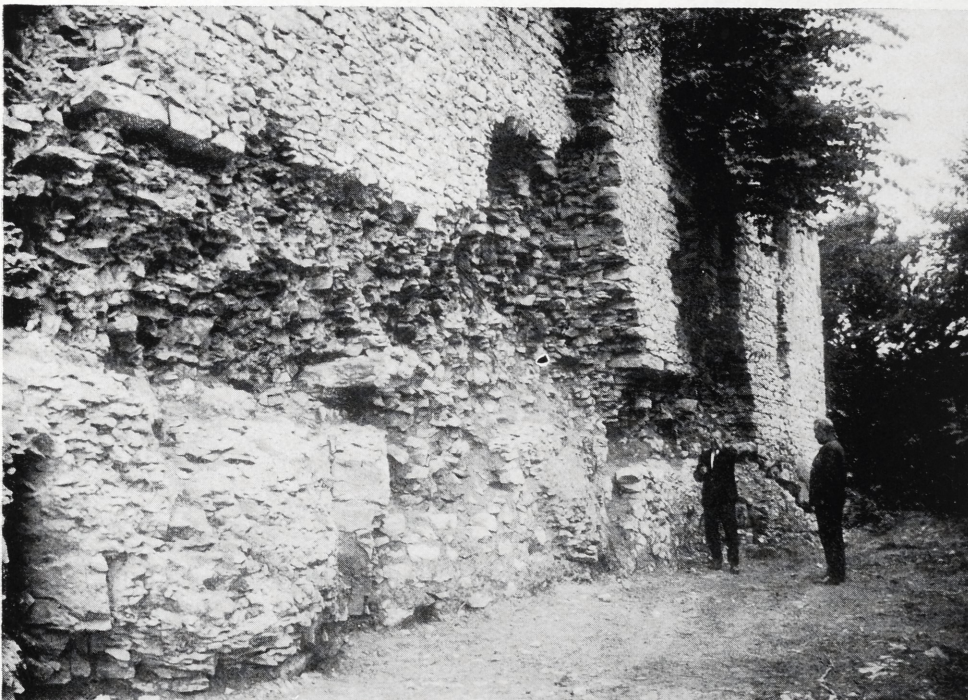
Abb. 16. Burgruine Lauterburg, Langseite des Hauptbaues mit abgewittertem Fels vor der Erneuerung

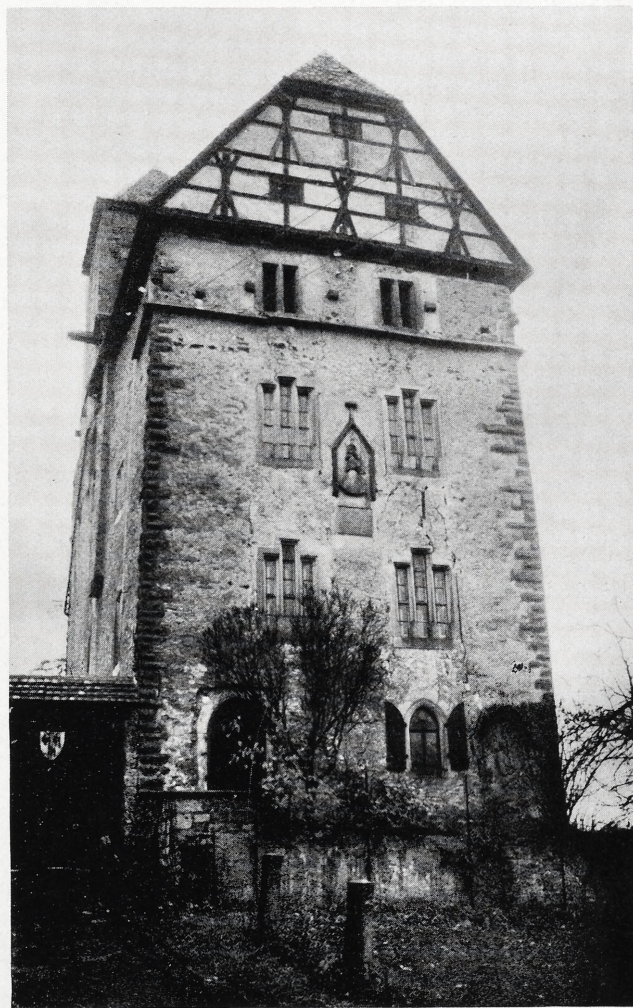
Abb. 18. Burg Buchenbach, Giebelseite mit jüngeren Fenstern in den unteren Geschossen

Als besonderer Fall sei noch die spätgotische Turmburg Buchenbach an der Jagst genannt. Sie hat zweischaliges Mauerwerk mit lockerer Innenfüllung. In jedem höheren Stockwerk werden die Mauern schwächer und die Innenschale gründet jeweils nur auf der losen Füllung der unteren Mauer. Diese Instabilität ging so lange gut, als der Bestand unberührt blieb. In den 90er Jahren des letzten Jahrhunderts brach man neue, größere Fensteröffnungen ein, wobei Teile der Innenfüllung ausliefen. Die neuen Stürze und Leibungen ergaben keinen stabilen Verband
