DIE „OTTROTTER SCHLÖSSER“

Teil 2: Burg Rathsamhausen¹⁹⁾

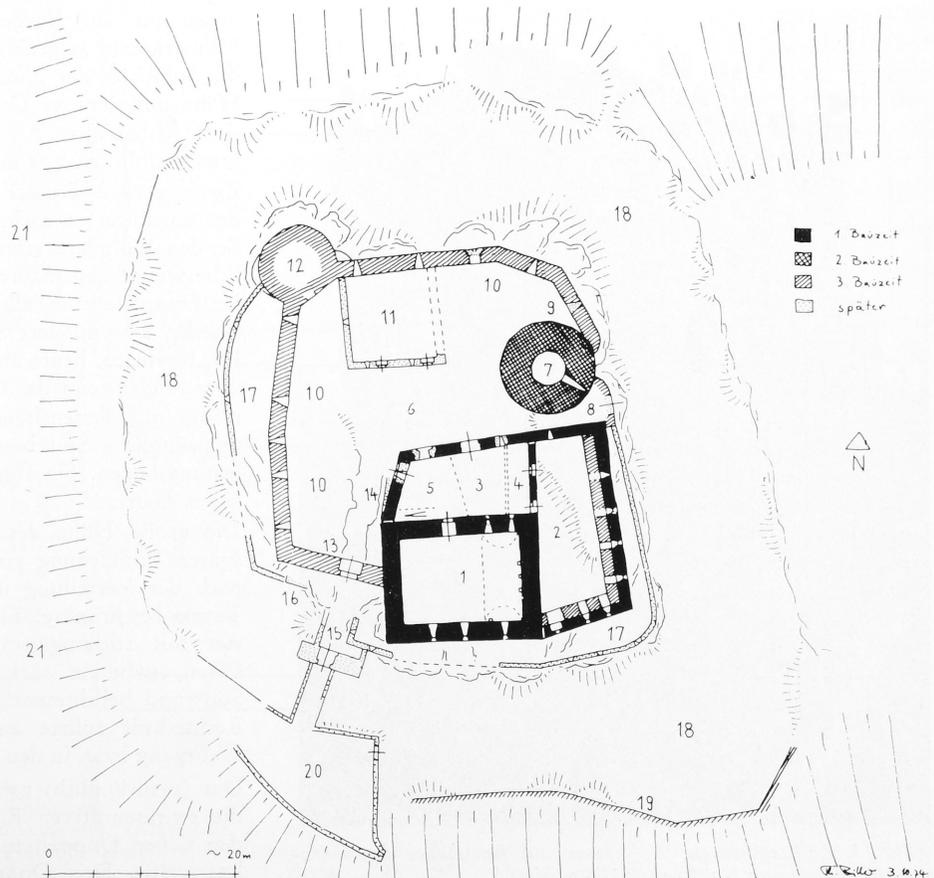
Abb. 9. Rathsambausen, Grundriß jeweils in Erdgeschoßhöhe mit Bau-phasen

schwarz : um 1180—1200
 kreuzschraffiert: 1. Hälfte 13. Jb.
 schraffiert : Mitte bis 2. Hälfte 13. Jb.

punktiert : später

1. Wohnturm 2. Wohnbau 3. Innerer Hof 4. Östlicher Einbau 5. Westlicher Einbau 6. Hof der Bürgerweiterung 7. Bergfried 8. Osttor 9. Backofen (Grabung) 10. Stelle von Nebengebäuden (Grabung) 11. Nebengebäude 12. Eckturm 13. Haupttor 14. Fundament eines Gebäudes über dem Torweg (?) 15. Vortor 16. Rest eines älteren Torzwingers 17. Zwinger 18. Ringgraben 19. Futtermauer am äußeren Grabenrand 20. Barbakane 21. Halsgraben (Unvermessene Skizze d. Verf.)

Als Kern erscheint eine verschoben rechteckige Baugruppe im Südosten, die aus dem optisch beherrschenden Wohnturm (Abb. 9: 1), einem Wohngebäude (Abb. 9: 2) und

einem von hoher Ringmauer umgebenen, nachträglich stark verbauten kleinen Hof (Abb. 9: 3—5) besteht. Nördlich außerhalb dieses Kerns steht der qualitätvolle runde Bergfried (Abb. 9: 7). An ihn setzt eine Ringmauer an und umzieht in mehrfach gebrochener Führung die Nord- und Westseite der Burg; ein runder Flankierungsturm (Abb. 9: 12) verstärkt die Nordwestecke. Innen lehnten sich verschiedene, nur in Resten erhaltene Gebäude (Abb. 9: 9—11) an. Ein Nebentor lag an der Ostseite zwischen Bergfried und Wohnbau (Abb. 9: 8). Die Gesamtanlage ist im Westen, Süden und teilweise Osten von einer hohen Zwingermauer (Abb. 9: 17) umschlossen. Eine über den Ringgraben (Abb. 9: 18) vorgeschobene Barbakane (Abb. 9: 20) verstärkt das Haupttor (Abb. 9: 13) an der Südseite.

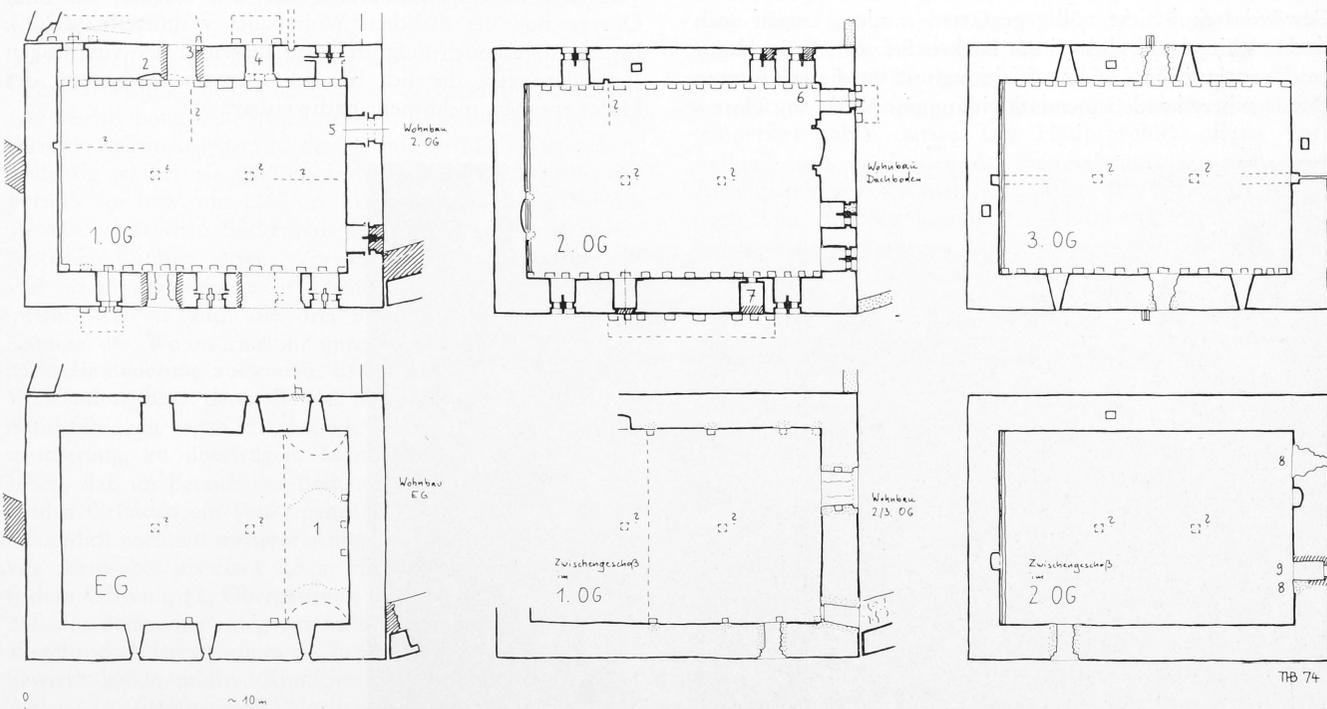
Abb. 12. Rathsambausen, Grundrisse des Wohnturms

1. Späteres Kellergewölbe 2. Romanischer Kamin, teilzerstört 3. Spolie 4. Heizungsanlage 5. Doppelfenster, später Durchgang zum Wohnbau 6. Doppelfenster, Nische zu Türgröße erweitert 7. Heizungsanlage 8. Zerstörungen durch Kanonenschüsse (?) 9. Fenster, späromanisch (?). (Zu den Zahlen vgl. Text; unvermessene Skizzen d. Verf.)

Man betritt das Erdgeschoß (Abb. 12) vom nördlich anschließenden Hof aus durch eine spitzbogige Pforte, deren innere Nische eine für die ältesten Teile von Rathsamhausen kennzeichnende Form zeigt, nämlich einen nicht

Das erste Obergeschoß (Abb. 12) war durch eine Spitzbogenpforte in der Nordwand zugänglich, die innen das erwähnte Motiv aus Sturz und — hier rundem — Entlastungsbogen zeigt. Von der überdachten Außentreppe zu dieser Tür zeugen noch Reste von Kragsteinen und Anschlaggesims. Innen sitzt rechts neben der Tür ein teilzerstörter Kamin der ursprünglichen Bauzeit mit teilweise backsteingemauerter Rückwand. Die nachträglich in diesem Bereich eingebrochene Tür (zu einem späteren Bauteil im Hof) bewahrt im äußeren Gewände als Spolie eine attische Basis mit Eckzehen (Abb. 12: 3). Die rechts daneben im Innern folgende Vorrichtung wird wegen ihres besonderen Interesses in einem eigenen Abschnitt behandelt (2.2.2.1.).

Die große Höhe des Geschoßes (etwa $4\frac{1}{2}$ m) ließ die spätere Einziehung einer Zwischendecke zu, die sich aber nach der Verteilung ihrer Kragsteine auf den Ostteil des Turms beschränkte. Ein großes, heute ausgebrochenes Fenster mit stichbogigem Nischengewölbe aus Backstein im Osten, sowie ein stärker zerstörtes Fenster (? Nische ?) der Südwand belichteten dieses Zwischengeschoß. Eine schmale Rechtecktür führte auf den im Südosten anschließenden Wehgang bzw. in den Wohnbau (Abb. 12, 13).

Das (ursprünglich) zweite Obergeschoß (Abb. 12) enthielt die repräsentativen Räume der Burg, wie es sich gut aus den sieben Doppelfenstern und zwei großen Kaminen ablesen läßt. Drei Doppelfenster lagen in der Nordwand;

Inwieweit die damit kurz beschriebenen beiden alten Wohn-geschosse des Turms durch leichte Trennwände in mehrere Räume geteilt waren, ist kaum mit Sicherheit zu sagen. Einige der allerdings nicht gerade seltenen kleinen Löcher der Innenwände lassen sich vielleicht als Ansätze solcher Wände deuten und sind in den beigegebenen Grundriß-skizzen (Abb. 12) eingetragen.

Das dritte Obergeschoß (Abb. 12) des Wohnturms erfüllte von Anfang an nur die Funktion eines Dachbodens unter dem sanft geneigten, hinter der Mauerkrone versenkten Grabendach. Die Auflager des Daches sind im Osten (Abb. 13) und Westen noch fast vollständig erhalten, ebenso der östliche Wasserspeier der Mitteltraufe (die kaum ohne Unterstützung denkbare Ausbildung dieser Mitteltraufe ist das stärkste Argument für eine mittlere Stützenreihe in allen Turmgeschossen). Je zwei kleine Rundbogenfenster in rechteckigen Innennischen belichteten bzw. belüfteten den Bodenraum im Norden und Süden. Zeugnisse von nachträglichen Änderungen im Dachbereich sind zwei Fenster-gewände mit äußerem Ladenfalz im Norden und Süden — die das Grabendach noch voraussetzen — sowie zwei Was-serspeier jeweils direkt darunter, die auf ein späteres Satteldach schließen lassen. Den oberen Abschluß des Turms bildete — das Dach verdeckend und die kubische Form betonend — ein Wehgang, dessen Zinnen noch in umfangreichen Resten erhalten sind. Der Umgang auf der Mauer-dicke wurde durch innen etwas vorkragende Sandstein-platten gebildet. Es sei hervorgehoben, daß die Erhaltung der Mauerkrone mit Dachansatz und Wehgang ein sehr seltener Fall ist.

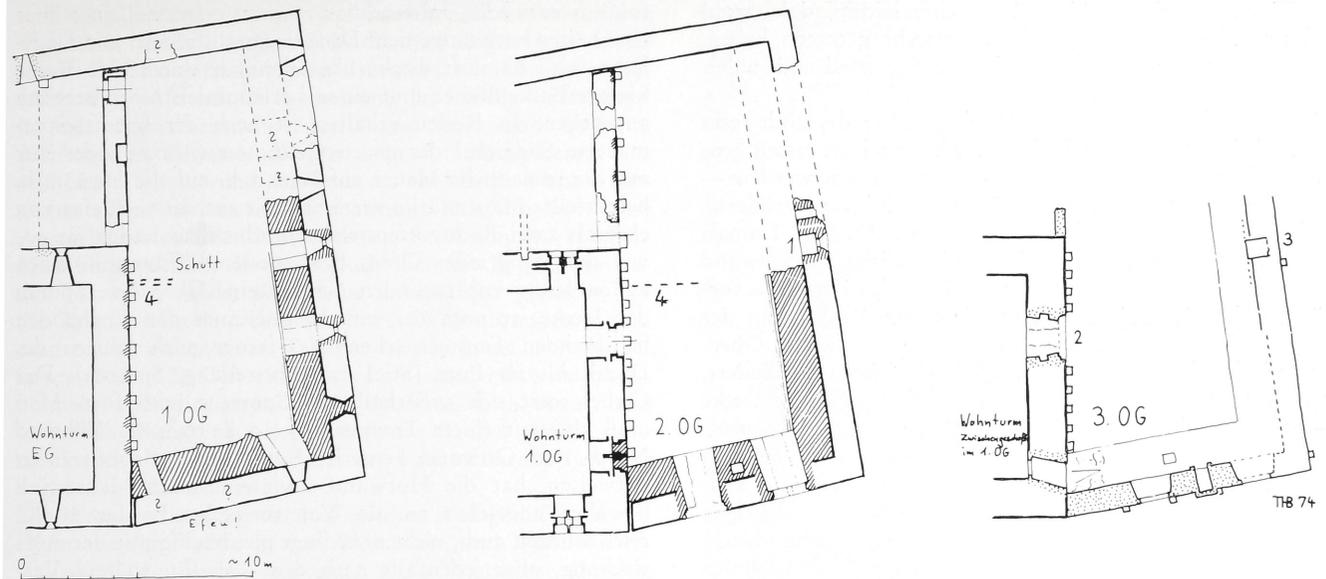
Abb. 18. Rathsamhausen, Grundrisse des Wohnbaues (Erdgeschoß vgl. Gesamtgrundriß)
 1. Fenster, spätromanisch (?) 2. Fenster, das eine letzte Umgestaltung des Wohnbaues — ohne die beiden obersten Geschosse — erschließen läßt. 3. Rest vom Plattenbelag des romanischen Wehgangs 4. Hölzerne Trennwand. (Zu den Zahlen vgl. Text; unvermessene Skizzen d. Verf.)

An die Nordwest- und die Südostecke des Wohnturms schließt ein Ringmauerzug an, dessen Innenraum durch eine Quermauer in einen Wohnbau östlich des Turms und einen kleinen, nachträglich verbauten Hof getrennt wird (Abb. 9). Sowohl die Ringmauer als auch die hofseitige Wand des Wohnbaues entsprechen in Mauertechnik und im Stil der Details vollkommen dem Wohnturm, obwohl sie von ihm wie auch untereinander durch Fugen getrennt sind. Im Bereich des Wohnbaues deuten jedoch zahlreiche, schwer beschreibbare und auswertbare Einzelheiten auf eine komplizierte Bauentwicklung (Abb. 18).

Erwähnenswert sind noch umfangreiche Innenputzreste, vor allem an der Wand des Wohnturms, wo sich im Putz auch die Spur einer hölzernen Trennwand (Abb. 18:4) im 1. und zweiten Obergeschoß abzeichnet. Zeitlich sind sie den letzten drei Bauzeiten, also dem 15. Jh. ff zuzuordnen. Die von früheren Beobachtern festgestellten Reste von Wandmalereien, vermutlich im Wohnturm und Wohnbau, konnten nicht mehr eindeutig lokalisiert werden (Zeichnung von R. Will, O.T. 6, 1969, 6).
