DIE „OTTROTTER SCHLÖSSER“

Teil 1: Die Lützelburg

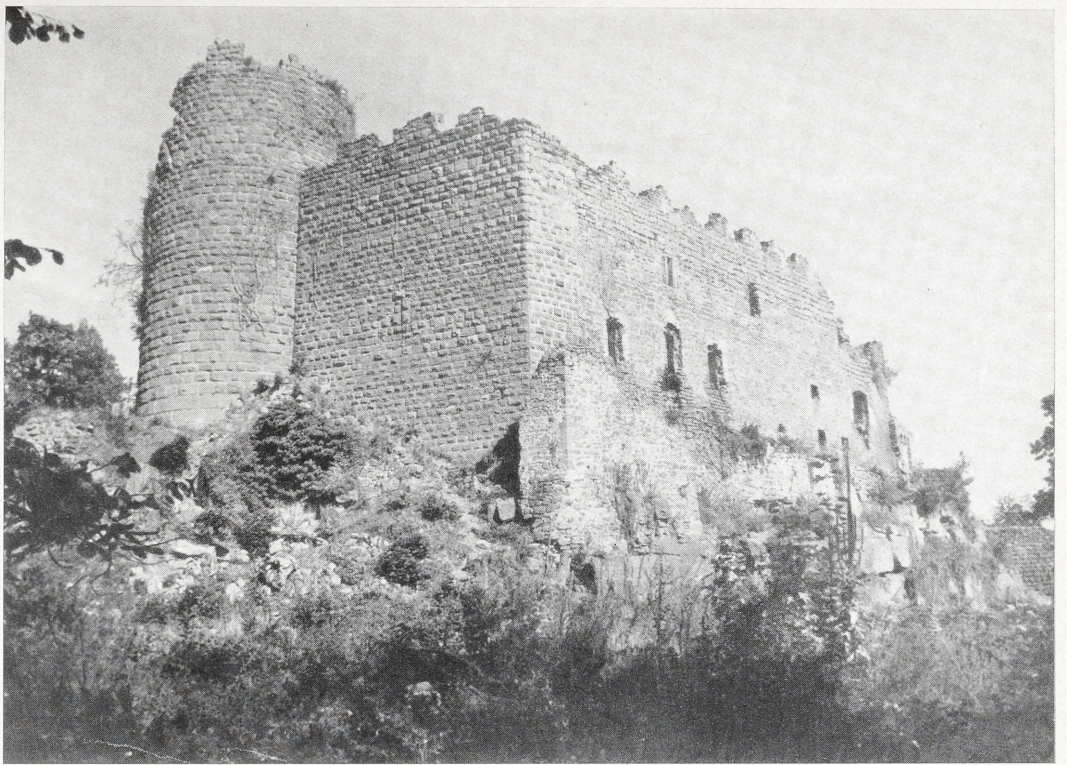
Abb. 3. Lützelburg,
Kernburg von Süd-
westen (Foto: Verf.)

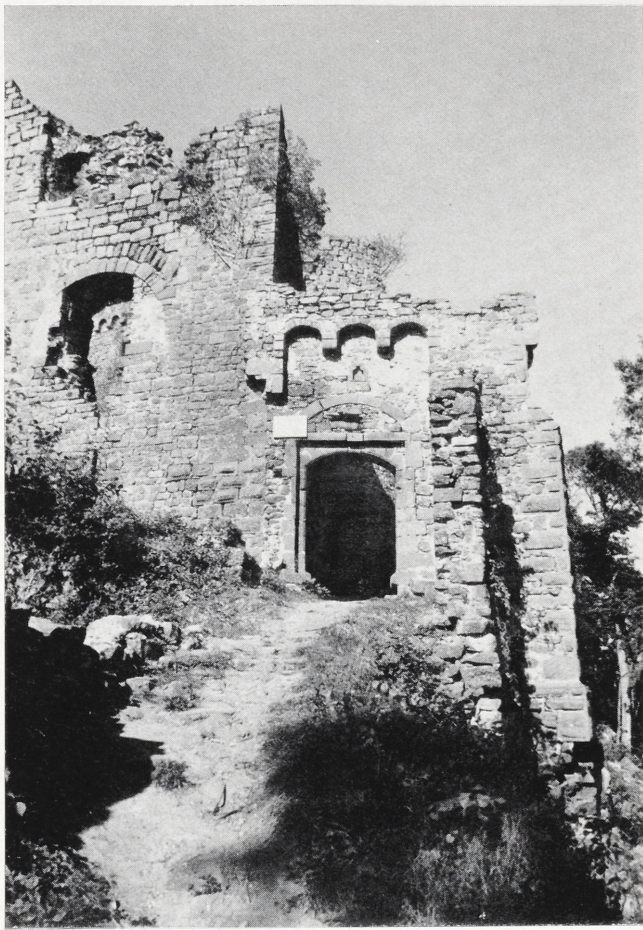
Abb. 6. Lützelburg, Tor an der Südostecke der Kernburg von der Rampe aus (Foto: Verf.)

Der Raum über der Torkammer im ersten Obergeschoß war durch zwei große Fensteröffnungen ausgezeichnet, die direkt nebeneinander in der Süd- und Ostwand liegen (Abb. 5 u. 6). Es handelt sich um etwa 2,80 m breite Stichbogennischen ohne Seitensitze, in denen sich ursprünglich mehrteilige Arkaturen befunden haben müssen. Die Gewände sind leider später durch kleinere Fenster ersetzt worden, so daß die genaue Form unbekannt bleibt. In der südlichen Nische ist durch beidseitige schmale Mauerstücke eine Fensternische mit Seitensitzen hergestellt worden, deren Gewände fehlt. An der Ostwand sind nur noch geringe Reste der späteren Vermauerung erhalten. Hier erkennt man an den glatten Quadern des Gewölbes eine Reihe von Steinmetzzeichen (Abb. 7: 7). Sie sitzen meist nahe an der Außenkante, wo sie – wie auch die Kante der spärlichen Putzreste bestätigt – im ursprünglichen Zustand durch das Gewände verdeckt wurden. Ohne Zwischenraum über den beiden Nischengewölben wird durch hochgestellte plattenförmige Steine ein Entlastungsbogen gebildet. Ein Kragstein rechts oberhalb der östlichen Nische trug den Boden des zweiten Obergeschosses. Knapp darüber ist die Ostwand des Wohnbaues bereits zerstört, so daß nicht mehr festzustellen ist, ob hier eventuell noch weitere Fenster oder auch Verteidigungseinrichtungen für das Tor vorhanden waren.

Das gegen die Kernburgecke mit Fuge stoßende neue Tor, das bis auf den Wehrgang gut erhalten ist, zeigt eine recht repräsentative Gestalt, obwohl es nur in unregelmäßiger Bruchsteintechnik gemauert und verputzt war (Abb. 6). Die Toröffnung selbst ist stichbogig, schmal gefast und zeigt noch Sockelschräge und innen zwei Angelsteine. Glatte Quader fassen die umgebende Rechteckblende ein, die sicherlich eine Zugbrücke aufnehmen sollte. Die Öffnung für die Ketten bzw. Seile in den oberen Ecken der Blende sind allerdings verstopft und auch von dem kurzen Grabenstück (Wolfsgrube), das vor dem Tor gelegen haben muß, ist keine Spur mehr zu erkennen. Über der Blende erscheint außen das aus Quadern gemauerte Stichbogengewölbe der Tornische als Entlastungsbogen. Das Ganze ist wiederum von einer Blende umgeben, die links auf einer Kragsteinkonstruktion ruht. Den oberen Abschluß bilden drei Backstein-Stichbögen

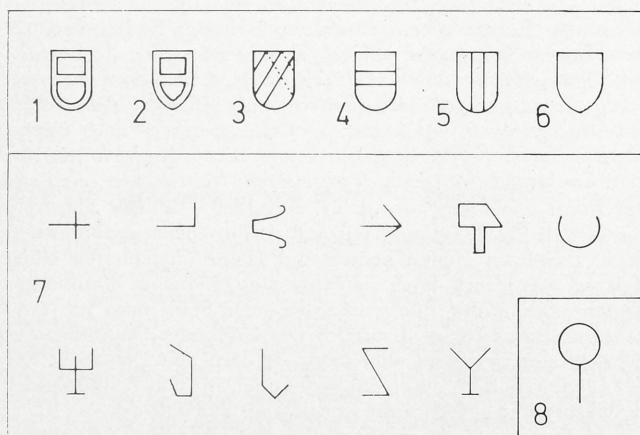
Abb. 7. Lützelburg, Wappenreliefs am nördlichen Wohnbau (1–6), Steinmetzzeichen am östlichen Fenstergewölbe des Südflügels (7), Meisterzeichen (?) am Frieseckstein des nördl. Wohnbaus (8). (Die Steinmetzzeichen nur soweit eindeutig erkennbar. Aufnahme und Zeichnung: Verf.)

Die Zwischendecken im Inneren des Baues wurden von zwei starken, nachträglich eingesetzten Kragsteinen in der Mitte der Ostwand über dem Erd- und dem ersten Obergeschoß getragen. Der obere ist mit drei Reliefwappen (Abb. 7: 2, 6) verziert.

Die Nordwand der Kernburg zeigt innerhalb des Wohnbaues im Erdgeschoß zwei hohe, nach innen erweiterte und stichbogig überdeckte Lichtschlitze mit Buckelquadergewände, die ihrer Form nach wohl auch als Scharten anzusehen sind. Sie sitzen im ursprünglichen Verband. Abgesehen von den Schlitzfenstern und einer vermauerten Tür im 3. Obergeschoß ist die Mauer vollkommen ohne Öffnungen. Innen sieht man nur die drei Kragsteinreihen für die Zwischenböden, die weitgehend von Efeu überwuchert sind. Man kann nicht mit Sicherheit feststellen, ob sie im ursprünglichen Verband sitzen oder nachträglich eingefügt wurden. Wahrscheinlich ist die unterste Reihe ursprünglich, die oberen jedoch nicht. Auffällig ist ein Kragstein mit drei Reliefwappen, der im Westteil des ersten Obergeschosses unterhalb der übrigen Kragsteine sitzt (Abb. 7: 1, 3, 4).
