Walther-Gerd Fleck

RUINE LAUTERBURG/AALEN

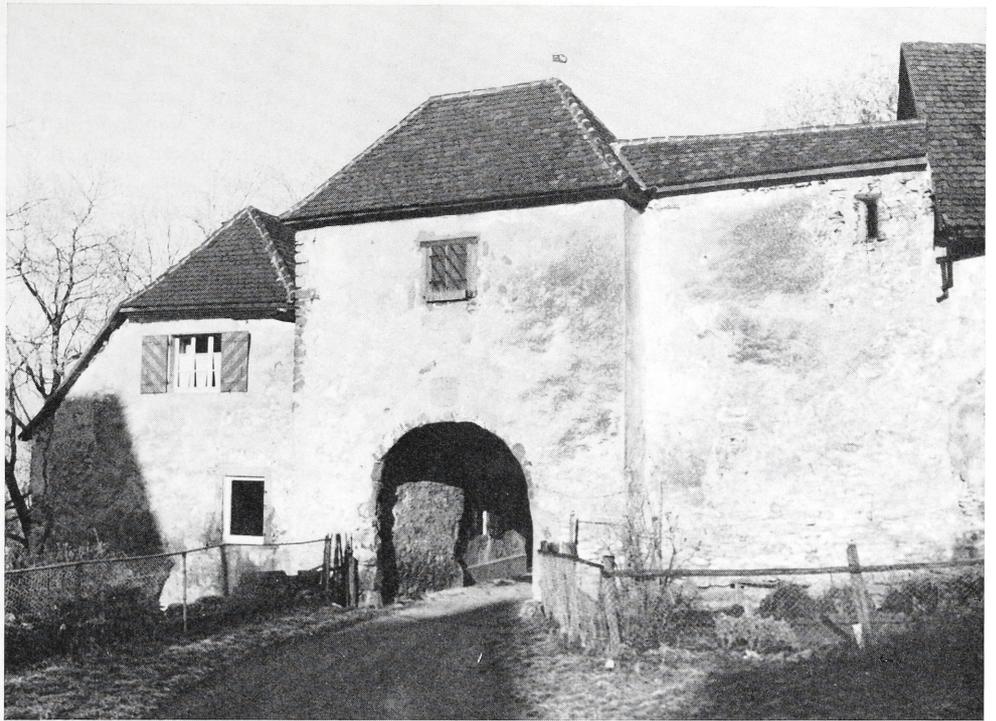
Abb. 3. Lauterburg, äußeres Tor im heutigen Zustand. Aufnahme W.-G. Fleck

die Burg ausgebaut zu haben, denn noch vor dem Kauf von 1479 ist unter Rennwart von Woellwarth für das Jahr 1470 ein Bauaufwand von 540 fl. überliefert. Man darf vermuten, daß in jener Zeit die Vorburg angelegt wurde, wenn auch deren Torbau erst die Jahreszahl 1536 beim Woellwarth'schen Wappen zeigt. Diese Vorburg mit einem wohl wenig tiefen, gefütterten äußeren Graben umschloß ein großes Areal für mancherlei Wirtschaftsgebäude. Sie hatte einen Wehrgang an der Bergseite.

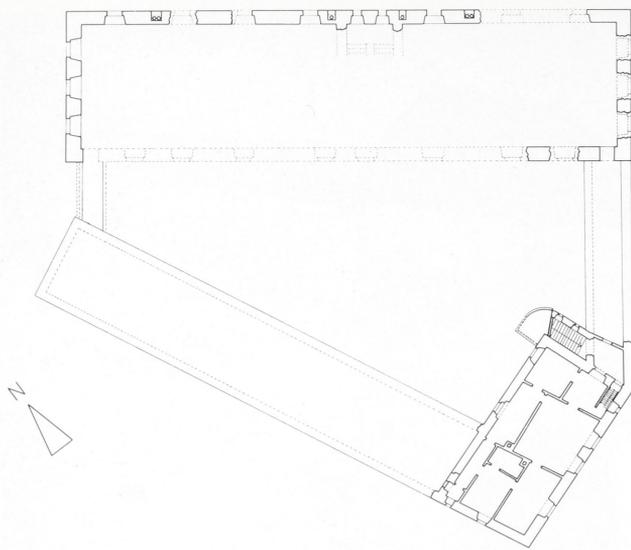
Abb. 5. (oben) Lauterburg, Grundriß des I. Obergeschosses

In den beiden Obergeschossen waren an der Außenseite die Zimmer angeordnet und entlang der Hofseite lief mit einiger Sicherheit ein Flur (vgl. das an dieser Seite wesentlich breitere Treppenpodest und etwa die entsprechende Disposition in Weikersheim). Damit folgte auch hier die Grundrißdisposition neuesten Gesichtspunkten. In der Außenwand des Gebäudes sind mehrere Abortschächte mit Tonrohren in der Mauerdicke erhalten, welche zeigen, daß auch hier die Gepflogenheit des Renaissanceschloßbaues verwirklicht wurde, jeden Schlafrum mit einem „Heimlichen Gemach“ zu versehen. Im 2. Obergeschoß wird man außerdem einen Saal annehmen dürfen.

Die Galerie an der Grabenseite führte vom 1. Obergeschoß des Hauptbaues in den Torbau, der noch heute eine Wohnung enthält. Von dort wiederum gelangte man über einen jetzt vermauerten Durchgang in das 1. Obergeschoß des schmalen Flügelbaues. Dieser hat, ebenfalls vom Hof über eine Treppe zugänglich, zwei tonnengewölbte Keller und an seinem hinteren Ende zwei kleinere, überwölbte Räume, von denen einer ein kleines Fenster zum anschließenden Keller hat. Zugänglich sind sie heute nur von oben durch die teilweise verstürzten Gewölbe, doch auch der ursprüngliche Zugang scheint nur von oben durch Mannlöcher möglich gewesen zu sein. Der Zweck dieser Räume ist unbekannt. Hier siedelte sich die haltlose Vermutung an, es habe sich um das Verlies gehandelt und darüber sei ein Bergfried gestanden. Der Bau war im Erdgeschoß ebenfalls gewölbt, wie die Gewölbereste am Flügelende und ein Ansatz am Torbau zeigen. Vom Obergeschoß führte eine kurze Galerie wieder hinüber zum Hauptbau, wie die dort noch vorhandene Türleibung zeigt.

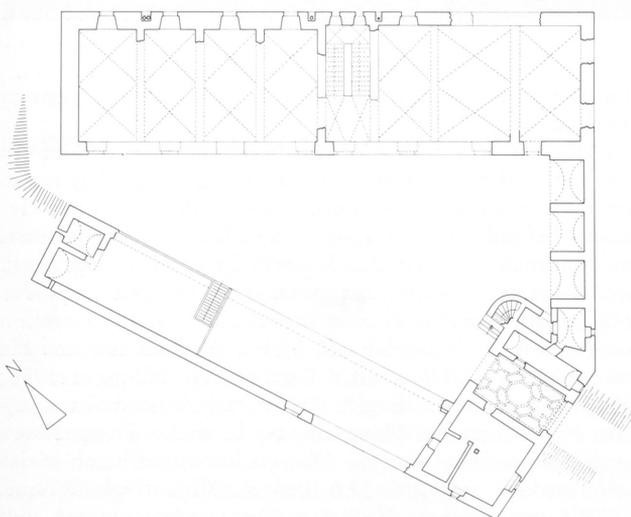
Abb. 6. (Mitte) Lauterburg, Grundriß des Erdgeschosses

Wie sich aus dem Ruinenbestand schließen läßt, war er ein Bau, der in der Disposition auf der Höhe seiner Zeit stand. Der Baumeister ist unbekannt. Etwa in der Mitte des Gebäudes befand sich ein großes, zweiläufiges Treppenhaus mit tonnenüberwölbten Läufen und Podesten mit gratigen Kreuzgewölben. Solche Treppenanlagen zählten kurz vor 1600 in Süddeutschland zum modernsten, was anzutreffen war (vgl. Walther-Gerd Fleck, Schloß Weikersheim und die hohenlohischen Schlösser der Renaissance, Tübingen 1954; Treppenhäuser in Dillingen, Stuttgart, Weikersheim u. a.). Vom Hof führte der Haupteingang in dieses Treppenhaus, durch das man hinauf in die Obergeschosse und hinab in das Kellergeschoß gelangte. Das Erdgeschoß enthielt Räume, die alle mit gratigen Kreuzgewölben gedeckt waren und teilweise direkten Zugang vom Hof hatten. Hier sind die Küche und die Wirtschaftsräume zu suchen. Im nicht die ganze Flügeltiefe einnehmenden Keller war der nordöstliche Teil auch über einen vom Hof herab führenden Kellerhals zugänglich. Hier befand sich wohl der Weinkeller.

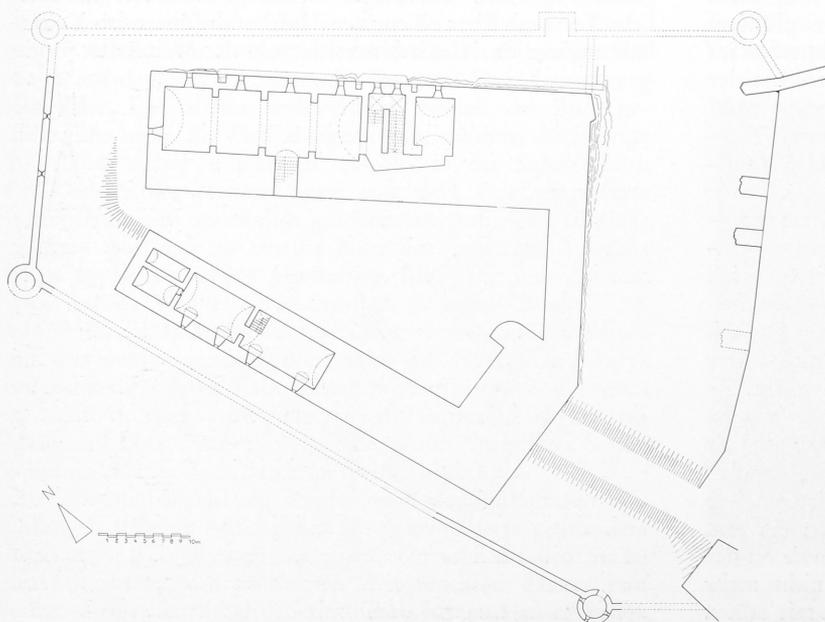
Abb. 7. (unten) Lauterburg, Grundriß des Untergeschosses

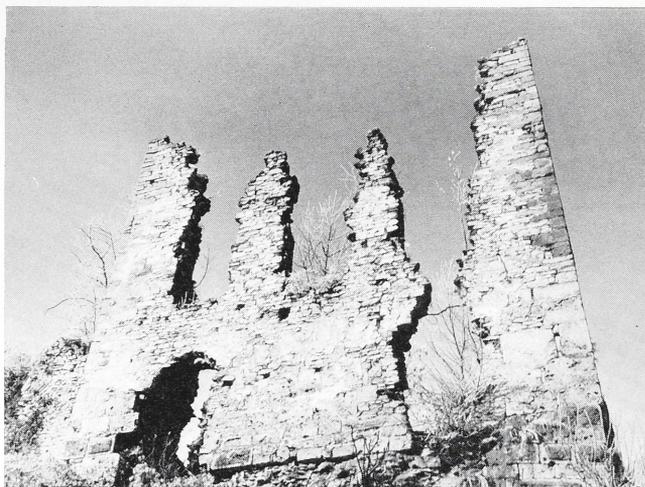
Abb. 8. Lauterburg, grabenseitiger Giebel des Hauptbaues mit der Substruktion aus staufischer Zeit. Aufnahme W.-G. Fleck

Hauptbaues freigelegt wurde, stellte man fest, daß der Fels, auf den die Mauer gegründet war, durch Ausschleifen völlig zerbröckelte und die Mauerflucht bereits weitgehend hinter schnitt, so daß hier mit Unterfangungen die erste Hilfe anzusetzen war.

Anschließend wurde die Lücke in der Buckelquadermauer mit dem sichergestellten Originalmaterial wieder geschlossen und danach der vom Schutt geräumte Keller des Hauptbaues gesichert. Schließlich konnte noch ein großer Teil der talseitigen Längswand dieses Flügels bearbeitet werden. Über den alten Fensteröffnungen wurden wieder Stürze eingezogen in der Form der alten, nach außen mit Ziegeln gemauerten Segmentbogen, allerdings jetzt mit einem Stahlbetonkern. Damit sind die gesicherten und im Mauerwerk verfestigten Pfeiler wieder untereinander verbunden und neben einer besseren Standfestigkeit erhält auch der Baukörper wieder ein geschlosseneres Aussehen.

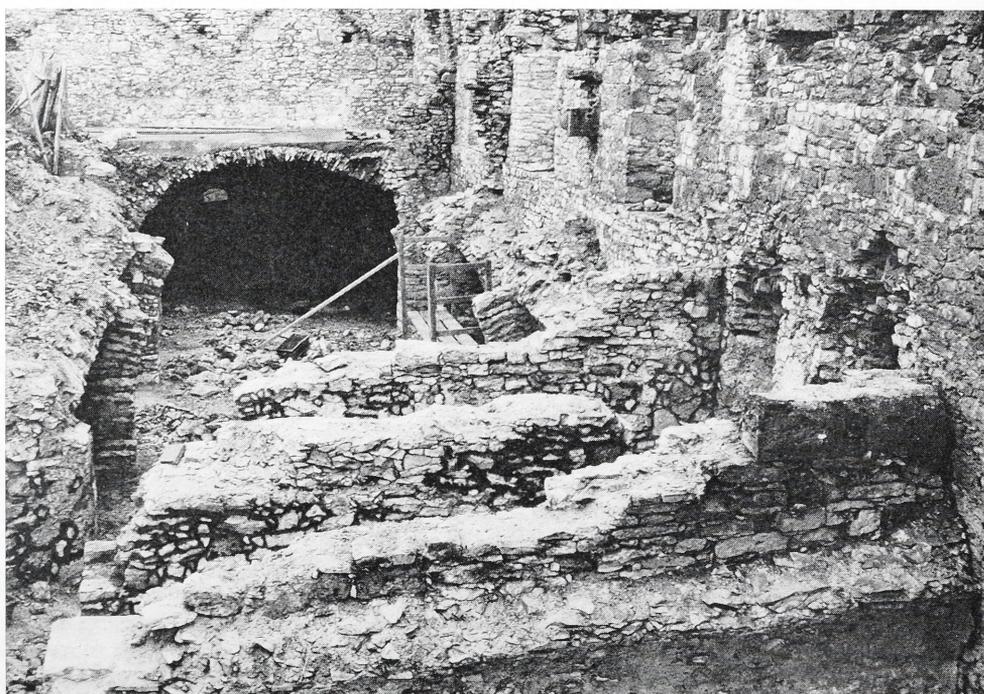
Abb. 9. Lauterburg, Keller und Erdgeschoß des Hauptbaues während des Ausräumens. Aufnahme W.-G. Fleck
