Rüdiger Trinks

DIE STAUFFENBURG BEI GITTELDE AM HARZ

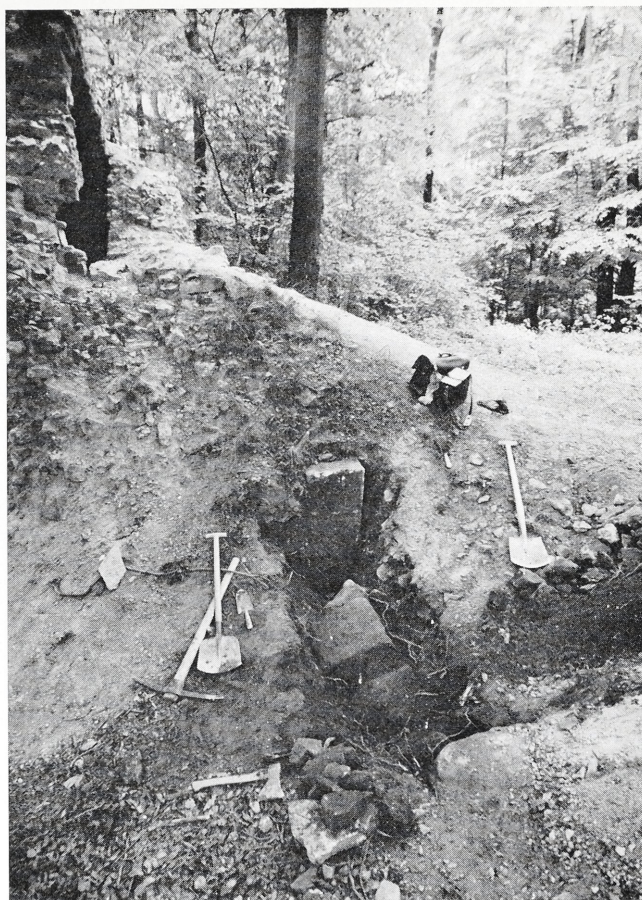
Abb. 2. Stauffenburg, Fortsetzung (heruntergebrochen) der gefundenen Mauer im südlichen „Graben“ bis an das Fundament des Bergfrieds; links Bogen des Bergfrieds

Der Bergfried soll nach Meinung von mehreren Autoren im Süden und Norden, aufgrund der zu erkennenden Erdvertiefungen, von Gräben umgeben gewesen sein, die ihn vom Burghof bzw. den angrenzenden Gebäuden trennten. Grabungen in diesen „Gräben“ ergaben jedoch, daß das Mauerwerk sich in den Gräben fortsetzt. Zwar ist es hier stärker hangabwärts heruntergebrochen, doch läßt es sich bis an das Fundament des Bergfriedes verfolgen. Der Bergfried war somit zumindest in späterer Zeit mit in die Häuserflucht einbezogen und stand keineswegs isoliert. Wohlweislich, in Anbetracht des brüchigen Untergrundes, wählte man hier eine stumpfe Verbindung zwischen Bergfriedmauer und angrenzenden Gebäuden. Die Dicke der neu entdeckten Mauer ließ nun bei 35—45 cm kaum den Schluß zu, daß es sich hier um eine Außenmauer handeln würde. Obendrein zeigten Suchgräben der etwa 2,50 m vom heutigen Abhang hofeinwärts gelegenen Mauer einen weißlichen Estrichfußboden in 50 cm Tiefe, der aber bei Annäherung an die Hangkante abrupt abbrach.

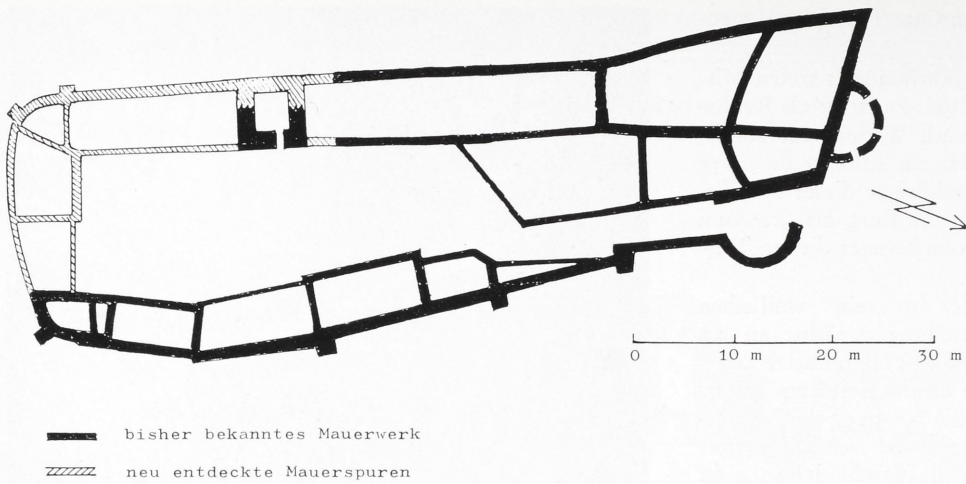
Abb. 3. Grundriß der Stauffenburg

könnte. — Damit läßt sich der bisherige Grundriß der Stauffenburg vervollständigen.

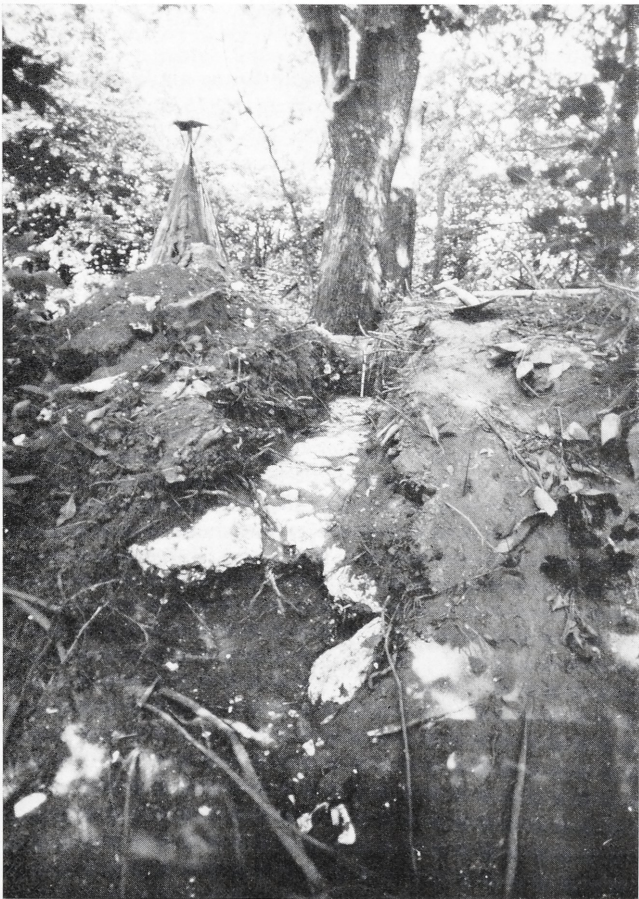
Abb. 4. Stauffenburg, weißlicher „Fußboden“, zum Abhang hin eingebrochen.

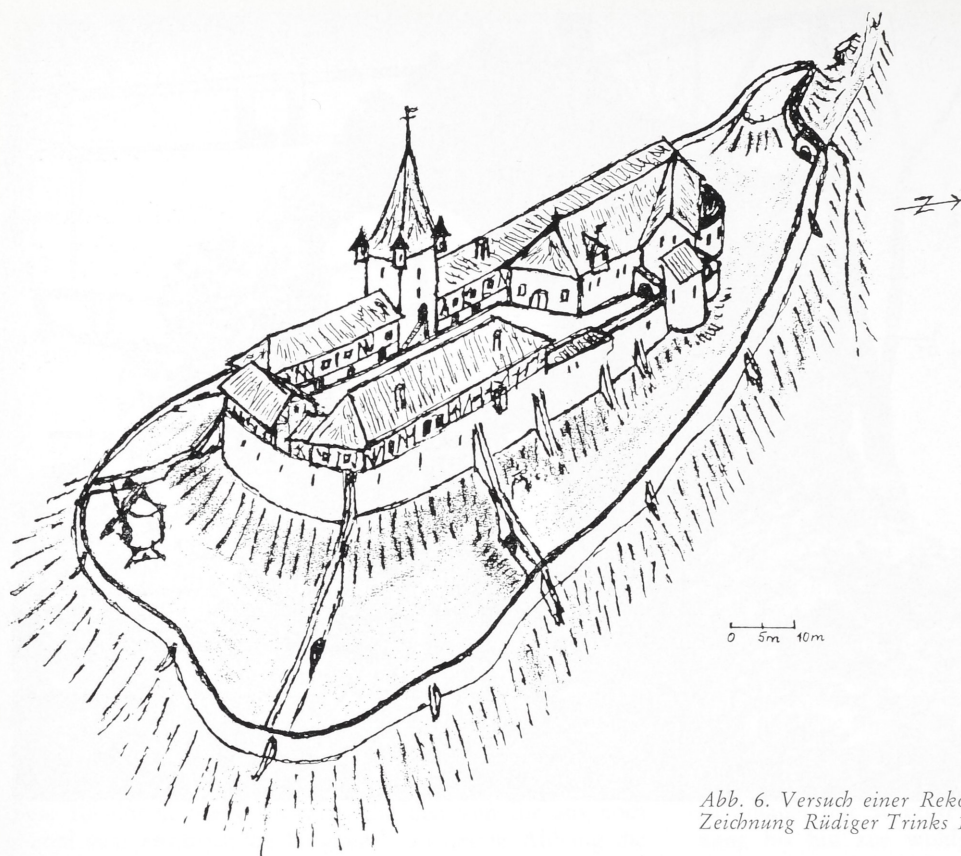
Abb. 6. Versuch einer Rekonstruktion der Stauffenburg um 1600. Zeichnung Rüdiger Trinks 1976
