Wolf-Rüdiger Topel

SCHLOSS BURG AU

Beschreibung der Burg

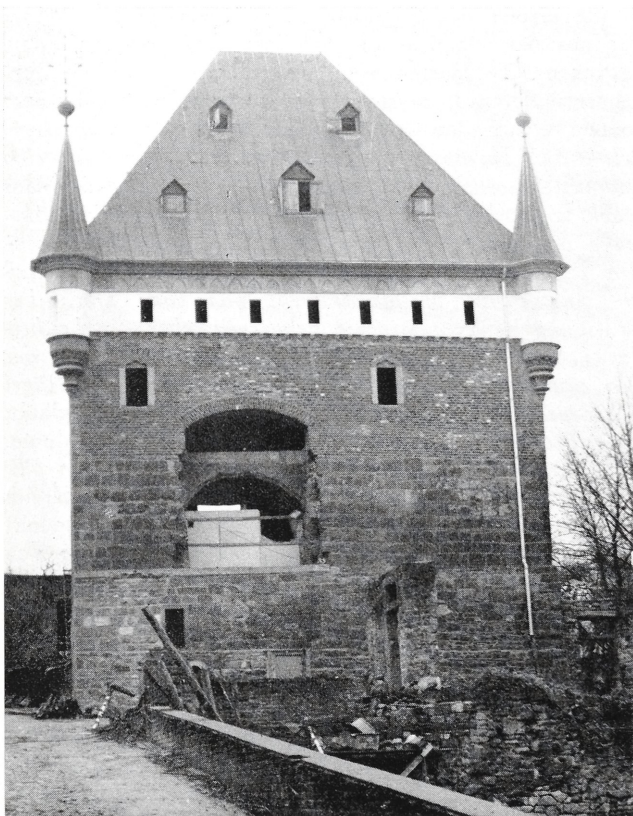
Abb. 3. Schloß Burgau, Ansicht des Wohnturmes von Westen. Foto: Gerhard Topel 13. 11. 1976

Der Wohnturm stammt aus der Zeit um 1400 und ist aus roten Sandsteinquadern aufgeführt. Seine Grundfläche mißt 11 x 13,50 m. Vor der Zerstörung war er viergeschossig. Im Untergeschoß tritt jedoch älteres Mauerwerk in Erscheinung. Die Mauerstärke beträgt hier noch 1,50 m. Der ursprüngliche Bauzustand ist uns aus mehreren Abbildungen bekannt. Die älteren davon sind die schon oben erwähnten Roidkinschen Darstellungen, die jüngere stammt aus der Sammlung A. Duncker von 1850. Alle diese Abbildungen können als ziemlich genau gelten. Auf ihnen ist deutlich ein Wehganggeschoß zu erkennen, von den Dachecktürmchen wissen sie aber nichts zu sagen. Sie stammen wohl aus dem 19. Jahrhundert. Auch die spitzbogigen Maßwerkfenster sind, da sie auf den erwähnten Abbildungen fehlen, dieser Zeit zuzuschreiben. Das gleiche gilt auch für die Fenster mit Kleeblattbogenabschluß an der Turmvorderfront. Ebenso neu ist der von Hartmann/Renard beschriebene „Aborterker“

an der Südseite des Wohnturms. Dies ist deutlich an der inneren Baunaht zu erkennen. Den Abschluß des Turms bildet ein mächtiges Walmdach. An der Westseite fällt heute ein riesiges Loch auf. Dieses kennzeichnet die Stelle, an der sich einst der bekannte prächtige Renaissanceerker befand. Er war wohl der bemerkenswerteste Bauteil, den das Schloß besaß. In der Mitte des 16. Jahrhunderts wurde er dem Turm angefügt.

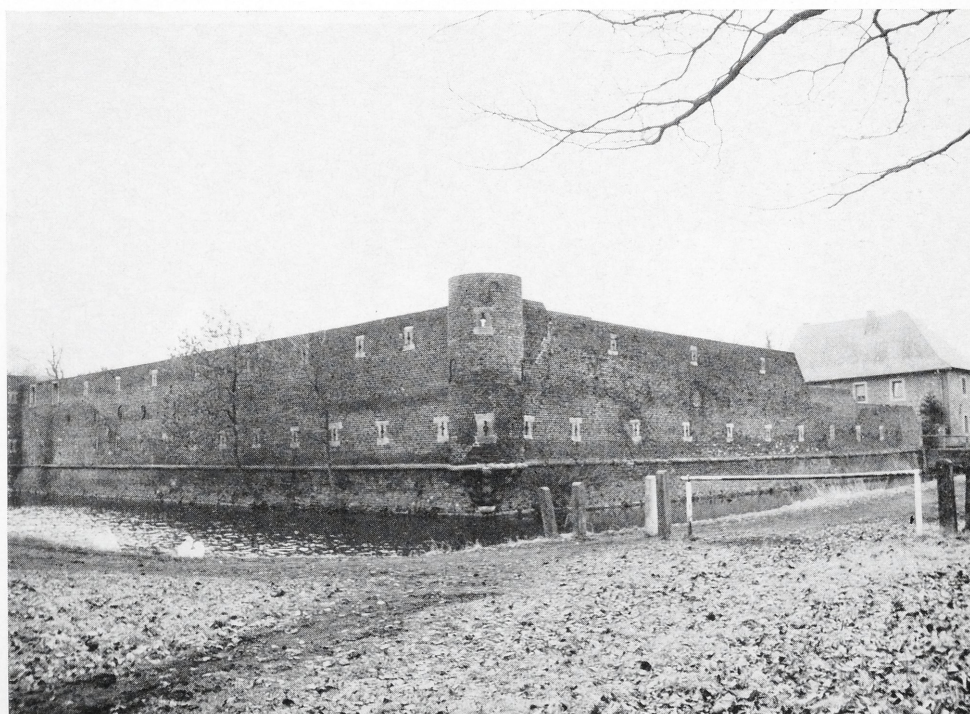
Abb. 4. Schloß Burgau, Ansicht der Vorburg von Nordwesten. Foto: Gerhard Topel

Im Westen des Hochschlosses liegt die Vorburg, mit diesem durch eine gemauerte, zum Herrenhaus stark ansteigende breite Bogenbrücke verbunden. Sie ist dreiflügelig angelegt und besteht aus einfachen zweigeschossigen Ziegelbauten. Die Anlage ist nach Osten gegen die Hauptburg in ganzer Breite geöffnet. Die Gesamtfläche der Vorburg beträgt etwa 42 x 55 m. An den vier Außenecken befinden sich kleine, erst über der Wasserlinie auf Sandsteinkonsolen ausgekragte runde Flankiertürmchen, die vor der Zerstörung reizvoll geschweifte Hauben besaßen. Zwei Reihen Schießscharten beleben die abweisenden Flächen der Bauten. Die Innenfronten zeigen abwechselnd rundbogige Türen, Fenster und Korbbogentore in Hausteinfassung. Im Nordflügel des Wirtschaftshofes wurde während des letzten Weltkriegs ein Luftschutzbunker eingebaut. Der vordere Teil des Südflügels ist inzwischen zu Wohnzwecken wiederaufgebaut worden. Im Süden schließt sich an die Vorburg ein weiteres gra-

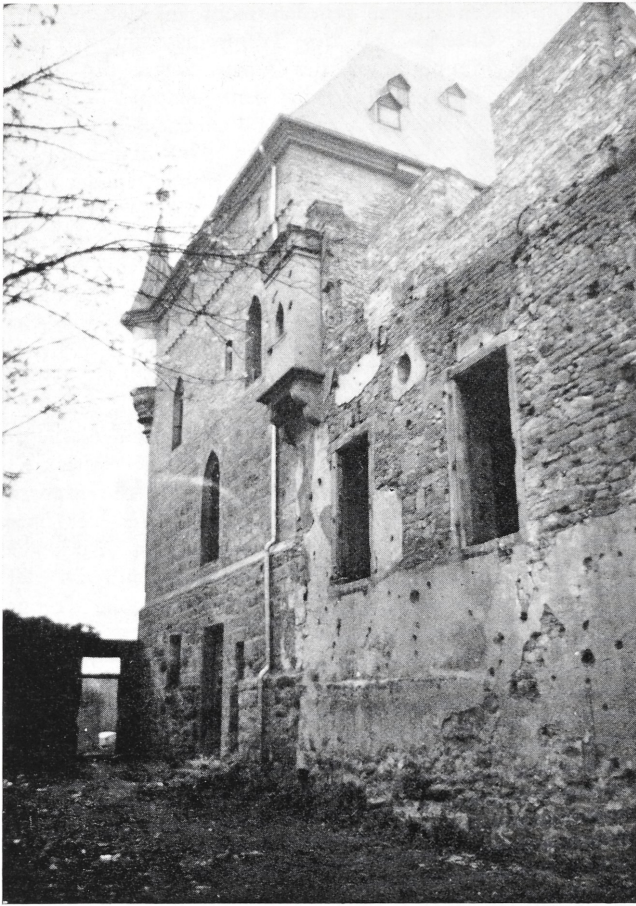
Abb. 5. Schloß Burgau, Wohn-turm und Südbau von Südosten. Foto: Gerhard Topel 13. 11. 1976

Der Südflügel erweist sich hierbei als der neben dem Wohnturm interessanteste Bauteil. Er ist von Grund auf aus Naturstein errichtet, teilweise findet derselbe Sandstein wie im Wohnturm Verwendung, insbesondere an der südlichen Außenfront. Der Flügel besitzt übrigens keine Unterkellerung. Im Innern weist er in voller Höhe Backsteinmauern auf. Aber auch diese unterscheiden sich in der Art ihrer Mauerung, der Größe und dem farblichen Aussehen von den übrigen Backsteinmauern des Hochschlosses. Die Fenster zeigten eine weitere interessante Besonderheit. Sie sind nach außen wie alle Fenster im Schloß rechteckig, während sie nach innen in oben abgerundeten Nischen, in denen man vor ein paar Jahren Ansätze von Seitenbänken erkennen konnte, enden. Besonders in den Obergeschossen der Süd- und Ostwand kam das zur Geltung. Solche Fenster finden wir ansonsten nicht im Schloß. Sie geben uns einen Anhaltspunkt für die Datierung des Flügels. Wir wissen aus Vergleichen zu anderen Bauten, daß die Anlage solcher Seitenbänke auf Burgen seit dem 13. Jahrhundert bis gegen Ende des 15. Jahrhunderts bekannt war. Vereinzelt Beispiele beweisen allerdings, daß man sie auch schon im 12. Jahrhundert kannte. Am interessantesten erwies sich aber beim Südflügel, daß seine nördliche Wand (heute Trennwand zwischen ihm und dem Ostflügel)

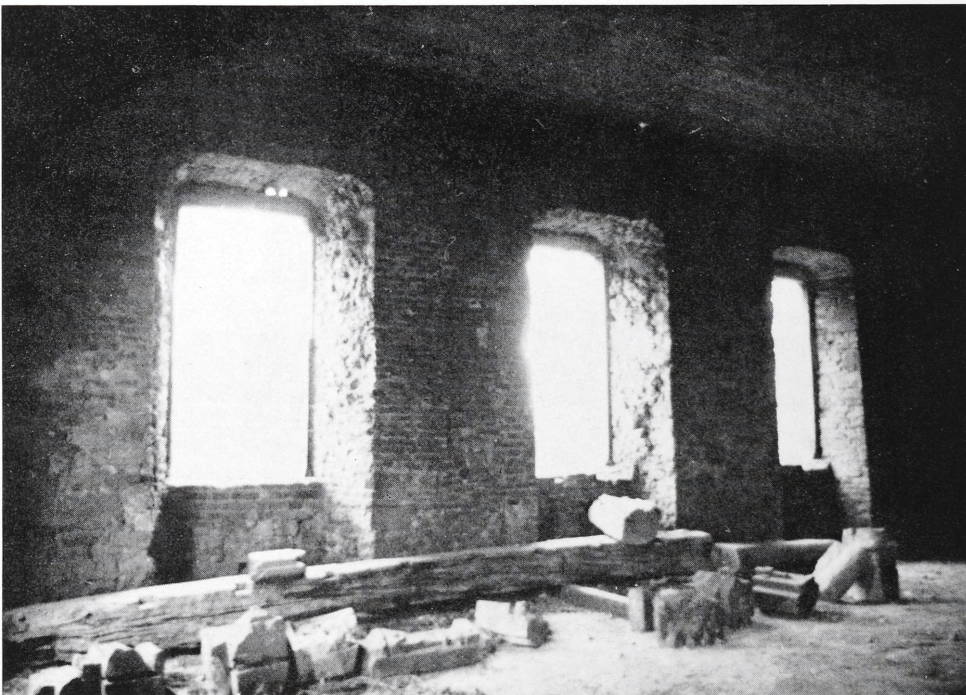
Abb. 6. Schloß Burgau, Innenansicht Erdgeschoß Südbau von Nordosten. Foto: Gerhard Topel 13. 11. 1976

früher als Außenwand fungierte, welches sich an dem nur grob bearbeiteten Bruchsteinmauerwerk unschwer erkennen läßt.
