## Die Stadtbefestigung von Nürnberg

### Kriegszerstörung und Wiederaufbau

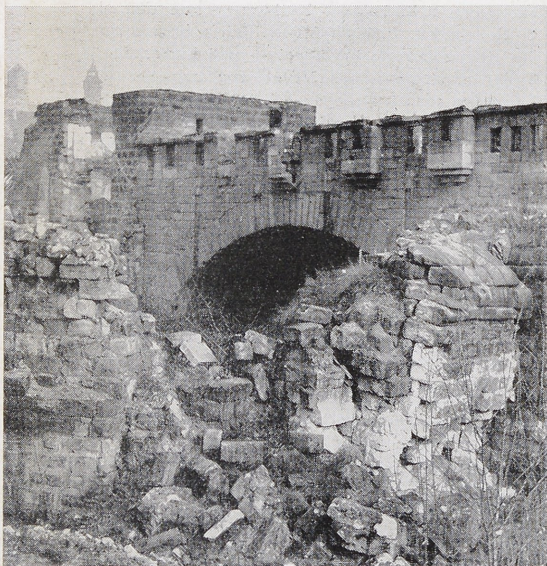
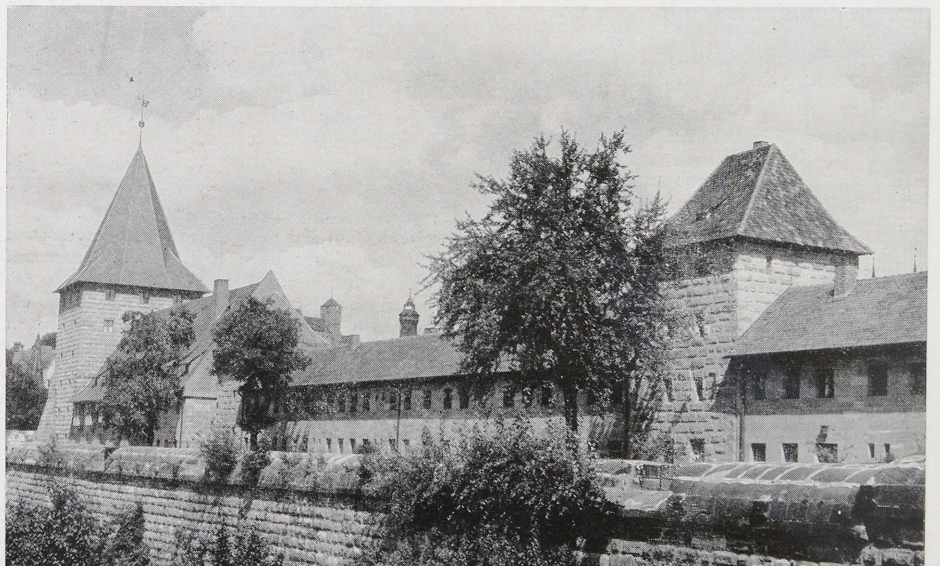
Nürnberg, Fronfeste an der Unteren Kreuzgasse, Zustand 1951 und 1958

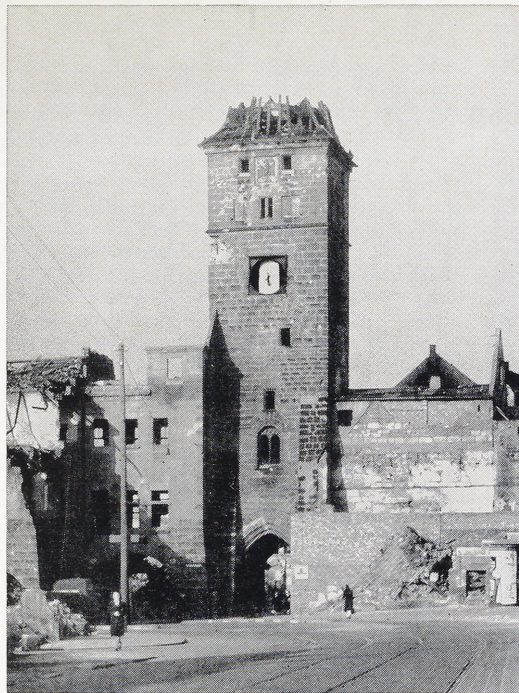
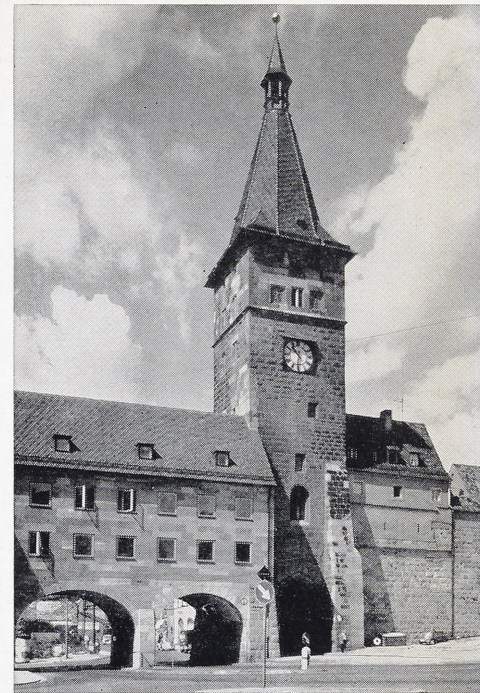
Nürnberg, Lauferschlagerturm, Bauzustand 1950 und 1958

Bei den noch vorhandenen 6 Türmen des inneren Mauerrings ist die Wiederherstellung des Lauferschlagturms, dessen Helm vollständig ausgebrannt war, besonders erwähnenswert. Die Geschoßdecken wurden aus Feuerschutzgründen in Massivbauweise neu eingezogen, ebenso die Stockwerkstreppen.

Diese Forderung war unumgänglich, da der Turm nun als Aktenlager in Verbindung mit dem daneben wieder aufgebauten Amtsgebäude benützt wird.

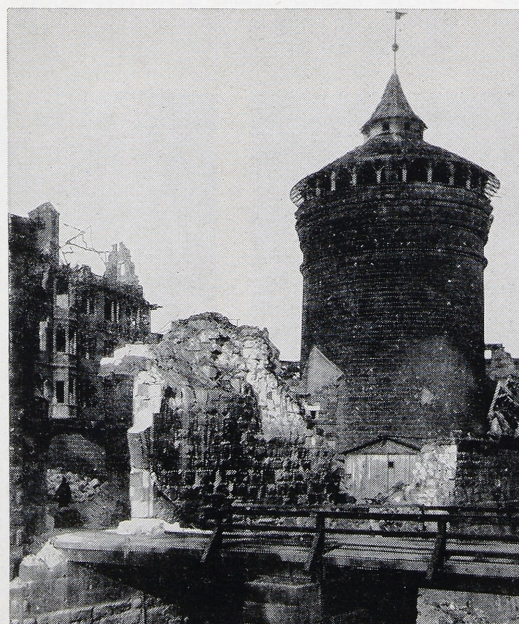
Nürnberg, Frauentor, Bauzustand 1946 und 1954

Neben Sicherungen und neuen Überdachungen wurde anlässlich der 100 Jahr-Feier des Germanischen Museums im Jahr 1952 das völlig zerstörte Frauentor, von dem lediglich seitliche Mauerreste und das steinerne Stadtwappen übriggeblieben war, rekonstruiert. Diese Aufgabe war schwierig, zumal alte Pläne und Maßaufnahmen meist ungenau sind und Fotos nur Ansichten unter ganz bestimmten Blickwinkel zeigen. Trotzdem darf der Wiederaufbau als gelungen bezeichnet werden. Damit war ein bedeutendes Bauwerk im Blickpunkt der Öffentlichkeit gegenüber dem Hauptbahnhof, sozusagen die Visitenkarte der Altstadt, in glücklicher Weise wieder hergestellt.
