László Gerö

KONSERVIERUNG UND INSTANDSETZUNG

AUSMASS UND ART DER INSTANDSETZUNG AN UNGARISCHEN BURGEN

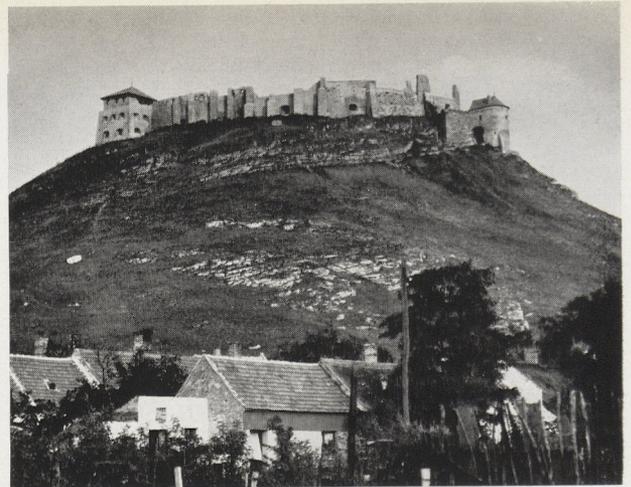
Abb. 1
Konservierung der Burgruine Sümeg (Trch. T. Koppány)

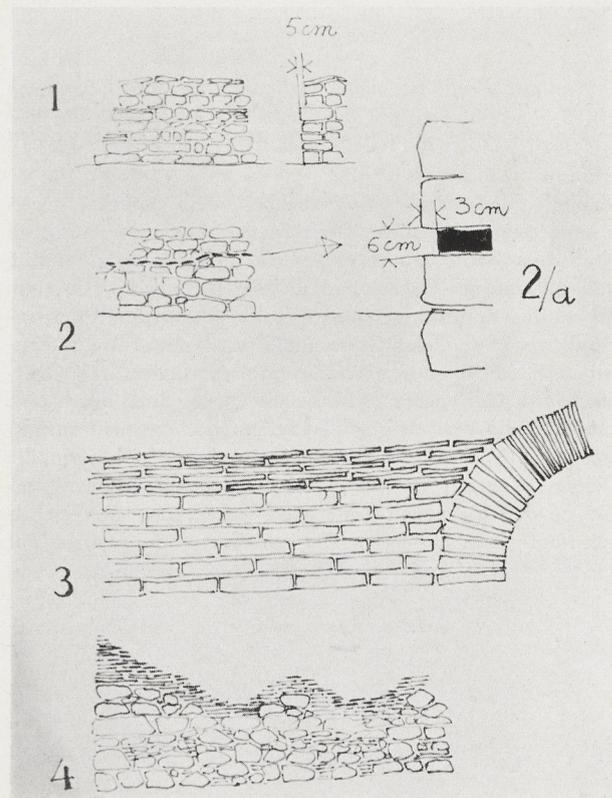
Abb. 3
Die Art der Differenzierung zwischen alten und neuen Teilen: 1) mit zurückstehender Stirnseite, 2) mit einer Trennungslinie aus Backsteinen, 2 a) mit Backstein und mit einer vertieften Nute, 3—4) mit anderem Material

Man mußte nach anderen Methoden suchen. Es schien als eine mehr geeignete Art der Unterscheidung, wenn ein dem alten ähnliches Mauerwerk (auch bei Schutzergänzungen) gebaut wird, das durch eine andere Mauertextur oder einen trennenden Streifen gekennzeichnet wird (Abb. 3—5). Diese Trennung kann durch Ziegel

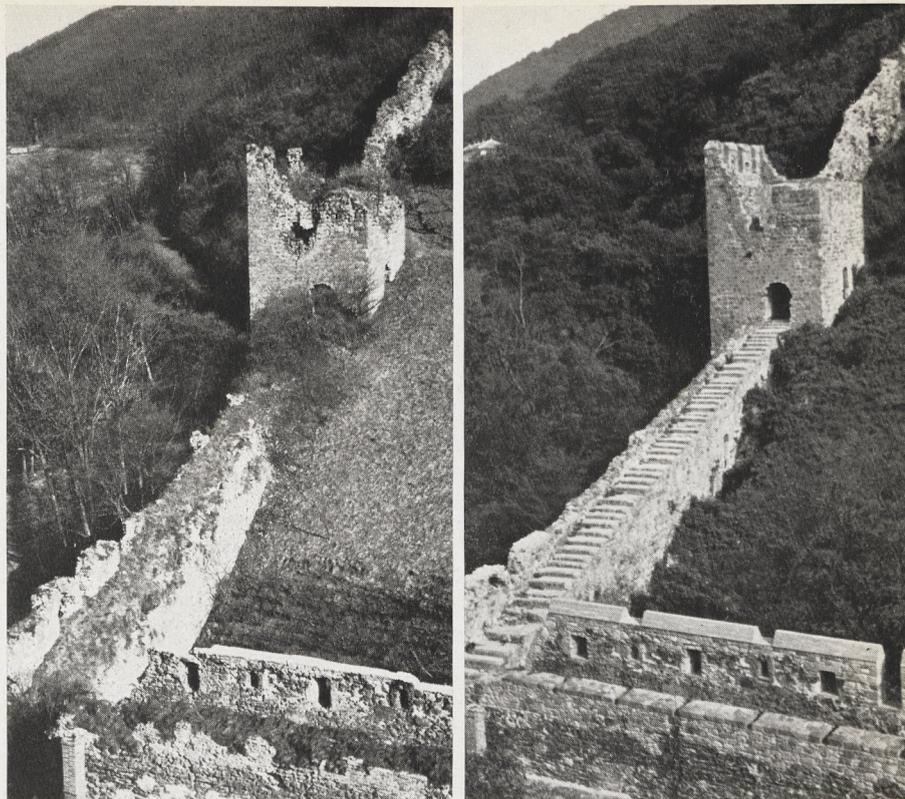
Abb. 2
Die Konservierung der Burgmauer der Talsperre zu Visegrad (Arch. J. Szanyi). Vor der Arbeit und nach der Konservierung

Die über dem originalen Niveau ragenden Mauern werden nach der Freilegung oft morsch, da mit der entfernten Erde auch die Erdnässe sich entfernt. Nach Injektierung der morschen Teile und Einsetzung der fehlenden Steine muß zu allererst die Mauer-Krone geschützt werden (Abb. 2). Besonders bei dem heimischen extremen Klima, wo binnen eines Winters 40–60mal sich wiederholende Frostschäden entstehen, müssen die Ruinenreste zu deren Milderung und gegen den Eindrang der Niederschlagswässer geschützt werden. Auf die Kronen der erschlossenen Reste mauern wir eine Schutzschicht in Art der betreffenden Mauerstruktur mit konvexer oder abschüssiger Oberfläche mit engen Fugen, und einen wasserdichten Mörtel anwendend. Der Vorteil dieses Verfahrens ist außerdem, daß der Verwitterung nicht die originale Mauerkrone, sondern die Schutzschicht ausgesetzt wird, die gelegentlich erneuert werden kann.

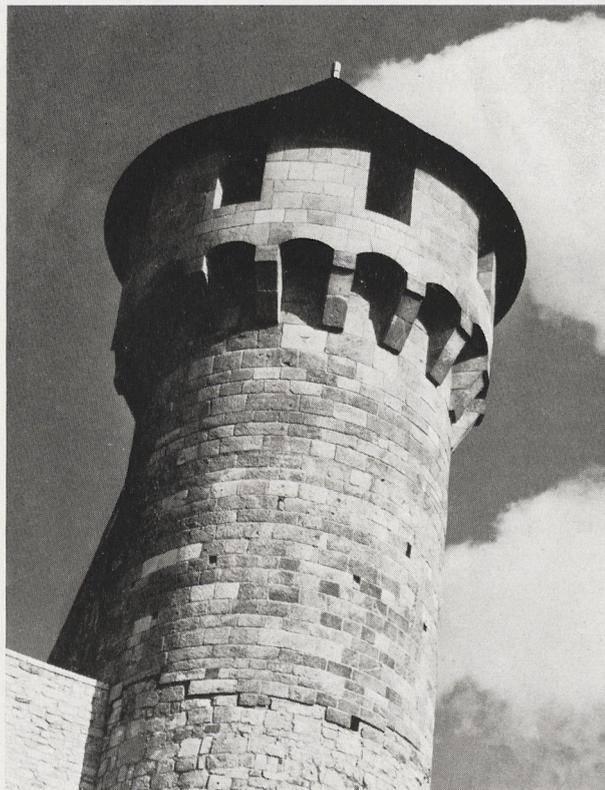
Abb. 4
Die ergänzten Teile des Turmes (Buda) wurden mit groben Formen und mit Trennungslinie gezeigt²⁾

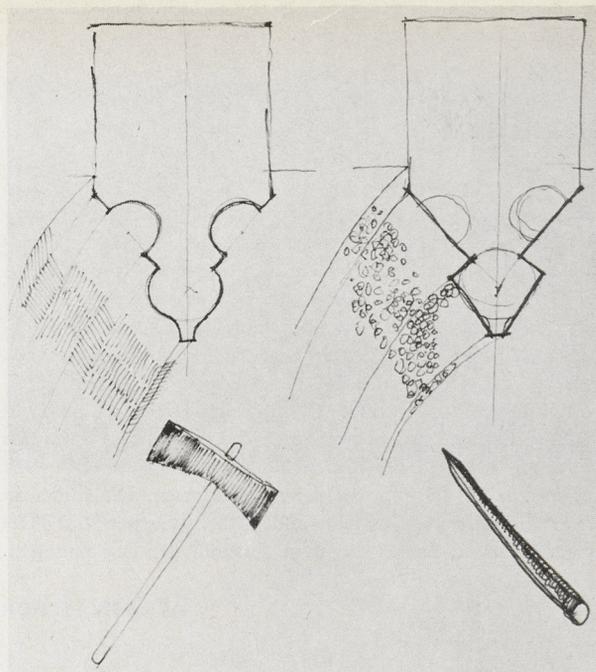
Abb. 6

1) Das alte Profil ist mehr gegliedert; die alte Oberfläche wurde mit der Axt bearbeitet. 2) Die neuen Profile sind viel größer; die neuen Oberflächen wurden mit dem Spitzzeisen ausgebildet.

Im Falle der Instandsetzung oder bei einem Zurückversetzen (Anastylose) von Säulen, Türrahmen, Sockeln oder anderen plastischen Bauteilen ist oft eine Ergänzung nötig, weil die gefundenen originalen Teile nicht vollzählig sind. Bei solchen Ergänzungen bewährte es sich, an Stelle des anfänglich angewendeten Gipses die Kunststeinmassen aus demselben Stein Schlag oder ähnlichem herzustellen, die Oberfläche auf eine andere Art bearbeitet, oder diese durch eine schmale Rille vom Original-Teil trennend, eventuell zurückspringend. Wenn der originale Stein rissig ist, können die kleinen Risse zur Betonung der Originalität belassen werden, so daß die neuen Teile eben wegen ihrer Unversehrtheit vom Alten abstechen. Die parallelen Schlagspuren auf der mittelalterlichen Stein-Oberfläche sind charakteristisch; die neue Oberfläche kann man mit spitzigem Meißel anders bearbeiten, was auch die Anwendung eines gleichen Steinmaterials erlaubt (Abb. 6).

Bei der Ergänzung von reichlicher detaillierten und gegliederten Steinmetzarbeiten, von mittelalterlichen Rippen, Rahmensteinen usw. wird bloß das Typische der Formen mit grob bearbeiteten Profilen angewandt (Abb. 6). Auch das ist eine leicht zu unterscheidende Art der Ergänzung. Sie erhält die historische Authentizität der originalen Teile; die Absonderung von den alten bildet weder einen ästhetischen Bruch noch eine unangenehme Disharmonie.

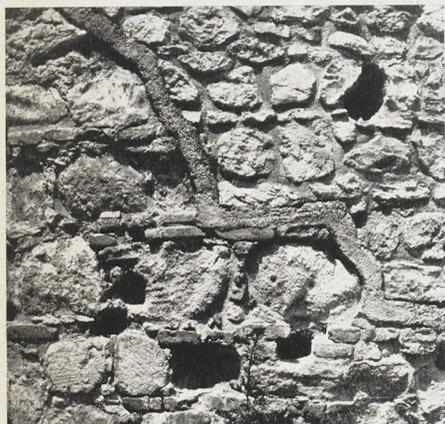
Abb. 5
Der Unterschied zwischen alt und neu wird durch einen Mörtelstreifen gezeigt

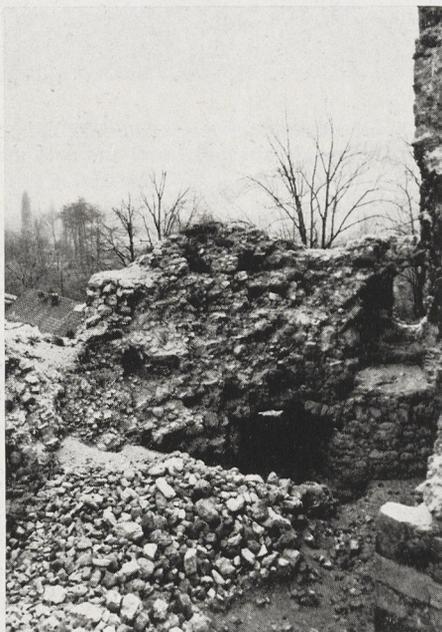
Abb. 7
Das Rondell der Burg Diósgyőr vor den Wiederherstellungsarbeiten

Ein weiteres Beispiel ist die Rekonstruktion der BURG DIOSGYÖR (1958–1968) nach den Plänen des Architekten Károly Ferenczy. Hier (Abb. 7, 8, 9, 10) waren nur die Spuren der ehemaligen Mauerkrone der erschlossenen Rondelle im Anschluß an den Turm geblieben. Die Ergänzung geschah hier mit einer dünnen Betonverschalung, wodurch die ehemalige Form festgehalten wurde, unter welcher die originalen Reste geblieben und zu sehen sind. Statt der erschlossenen, doch verfallenen Treppen wurden Treppen aus Kunststein gefertigt, mit grober Oberfläche, stellenweise nur angedeutet, zur Hilfe der Fantasie. Ähnlich geschah die Rekonstruktion der Tür- und Fensterrahmen und die markierende Ergänzung der Burgkapelle und noch anderer Burgreste in kleinerem Maß.

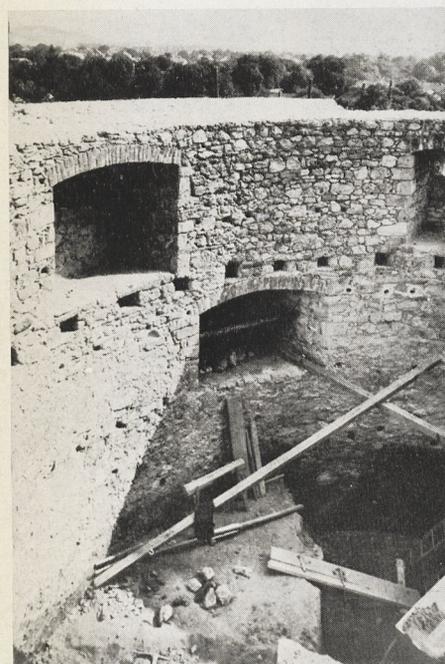
Abb. 8
Das Rondell der Burg Diósgyőr während der Herstellungsarbeiten

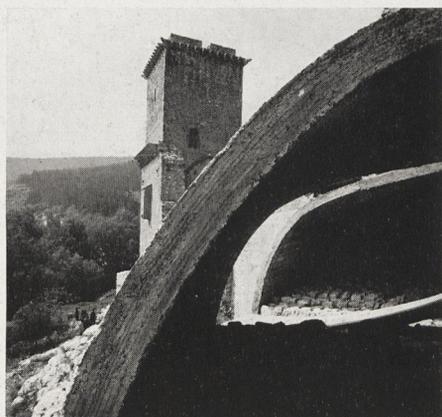
Abb. 9
Burg Diósgyőr
Detail des Rondells der Abb. 10

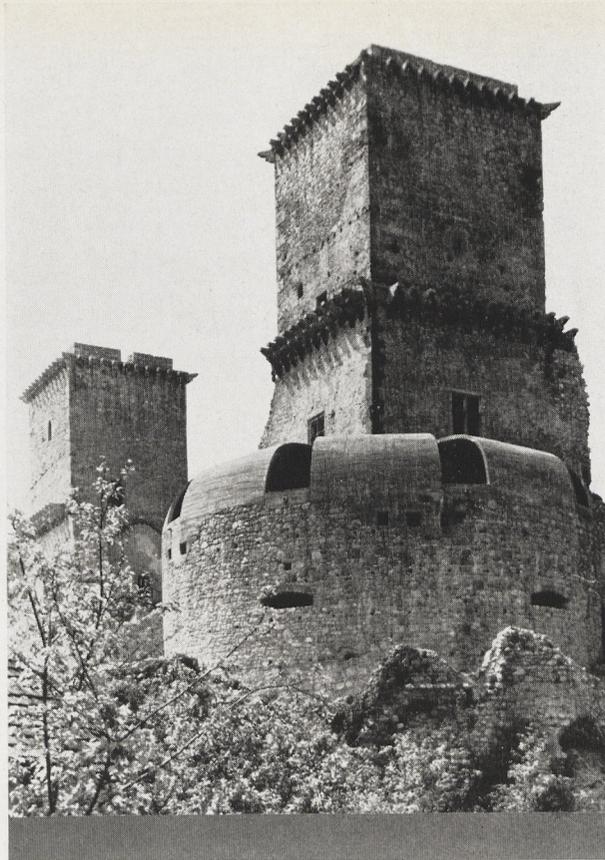
Abb. 10
Das wiederhergestellte Rondell der Burg Diósgyőr (Arch. K. Ferenczy)

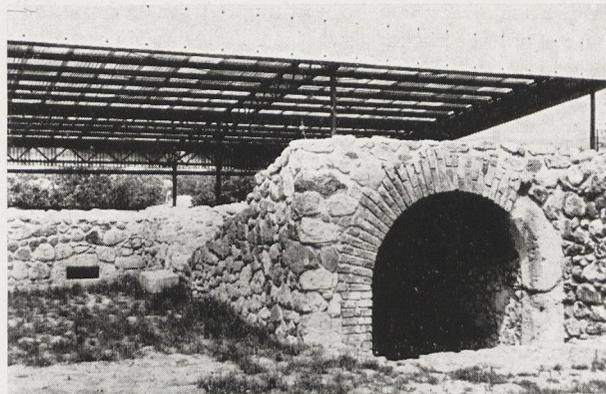
Abb. 11
Eine Stahldach-Konstruktion schützt die Mauern der erschlossenen Ruinen der Burg zu Kisnana. Am Tor sind die neuen Teile deutlich erkennbar

Ein interessantes Beispiel ist DIE BURG KISNANA, wo die Ergänzungen (1963–1968) von Architekt Ferenc Erdei aus Ziegeln ausgeführt wurden. Die ungegliederten Ringmauern wurden mittels auf der Stelle gefundenen Steinmaterials aufgemauert bis zum originalen Niveau des erschlossenen Zwinger-Fußbodens. Die Freilegung des ursprünglichen Burggrabens vor dem äußeren Torturm förderte seine richtige Vorstellung und sein Ausmaß und ermöglichte seine erschlossenen Details zu sehen. Die frühere Holzbrücke wurde mit einfachen Elementen neu errichtet. Gleichzeitig konnte man auch das erschlossene Palastgebäude – mit einem Schutzdach versehen – als Lapidarium einrichten (Abb. 11) für die bei der Grabung gefundenen architektonischen Steine. Das erwähnte Schutzdach ist von moderner Konstruktion und ein Versuch, wie ein modernes Material inmitten der historischen Ruinen wirkt.

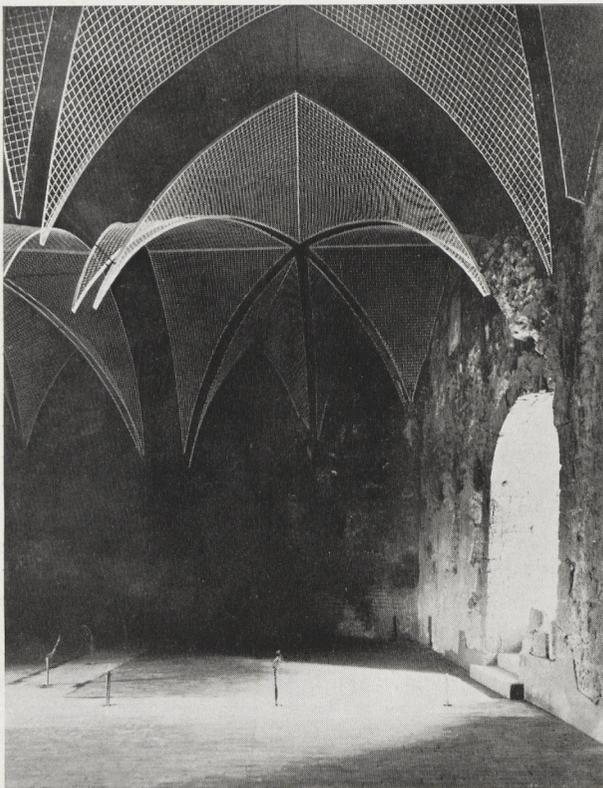
Abb. 13
Wohnturm von Burg Visegrad. Gewölbesystem des letzten Stockwerkes wird angegeben durch Drahtgeflecht-Konstruktionen (Arch. J. Sedlmayr)

obersten Geschossen des Turmes wurde aus Eisennetz markiert. Dieses Netz ermöglicht dem Betrachter die ursprüngliche Raumvorstellung und ermöglicht auch gleichzeitig von den Oberflächen der originalen Mauern noch mehr zur Schau zu stellen, ja sogar die Rückstellung der gefundenen und auch in der Zukunft zum Vorschein kommenden Teile (Abb. 15).

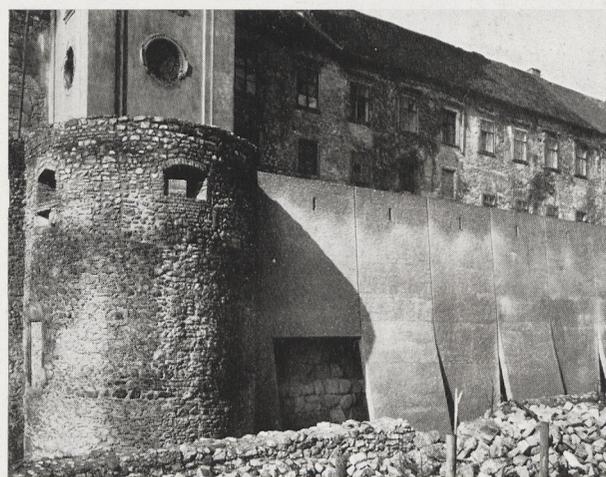
Abb. 12
Der eingestürzte Teil der Stadtmauer von Sopron wurde 1968 mit einer neuen Betonwand ergänzt, die auch die römischen Mauerteile sehen läßt³⁾: Arch. Mme J. Kiss-Nagypál

³⁾ Wiederherstellung eines Abschnittes der abgestürzten STADTMAUER IN SOPRON (1968) mittels einer Betonstützmauer, die unbedeckt blieb. Bei den unteren Partien ließ man die originalen Mauerreste sichtbar, deren dokumentarische Bedeutung darin besteht, daß die mittelalterliche Stadtmauer auf die römische Stadtmauer der ehemaligen Scarabantia gebaut wurde, von der 3–4 Reihen Quadersteine erhalten geblieben waren.

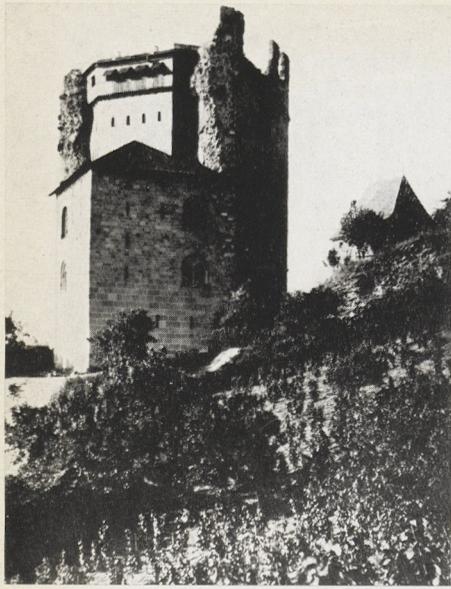
Abb. 14
Der Wohnturm aus dem XIII. Jhdt. in der unteren Burg Visegrad. Erste Instandsetzung 1880 (neuromanisch); nach Zerstörung Wiederherstellung 1927 durch die Architekten Schulek und Lux. Zustand nach der 2. Wiederherstellung

Ein weiteres Beispiel ist der schon 1256 erwähnte Wohnturm in der unteren BURG VON VISEGRAD. Hier war das Problem dadurch verwickelt, daß der verfallene Turm in den Jahren 1872–1884 bereits restauriert worden war von dem Restaurator der Budaer Matthias-Kirche, Frigyes Schulek. Teilweise Zerstörung im Ersten Weltkrieg und Wiederaufbau (Abb. 14). Erneute Zerstörung (Abb. 15) 1948 durch Brand. Der nunmehr beauftragte Architekt Janos Sedlmayr stand vor einem schwierigen Problem; einerseits war er gezwungen, die originalen Turmdetails zur Schau zu stellen, auch die Restaurierung des Jahrhundertendes und zu guterletzt seine Restaurierungsarbeit zu leisten, die nicht geneigt war, auf den Spuren der Schulek-Konzeption weiterzuschreiten. Von den zahlreichen alternativen Plänen, die das Maß und die Methode der Ergänzung bestimmen sollten, entwickelte Sedlmayr den in Abb. 16 ff. ausgeführten Vorschlag, der die Ergänzung statt mit kleinen gemauerten Elementen (Schuleks Vorstellung) aus einer monolithischen Schalbeton-Mauer verfertigte. Die 1880 gebaute Treppe verblieb und konnte in neuzeitlicher Form (Abb. 17) weitergeführt werden. Das ehemalige gotische Kreuzgewölbe in den

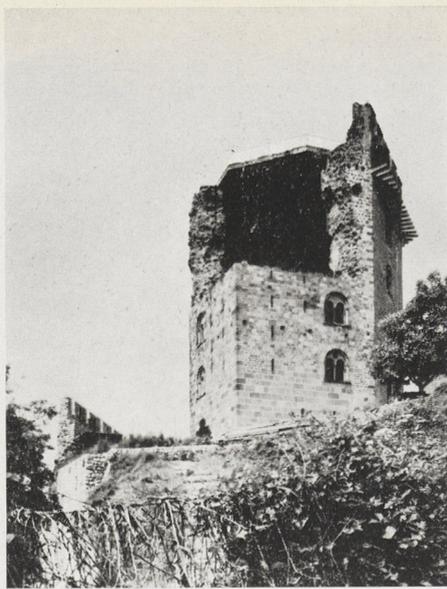
Abb. 15
Der Wohnturm von Burg Visegrad nach dem Brand von 1948. Aufnahme 1960

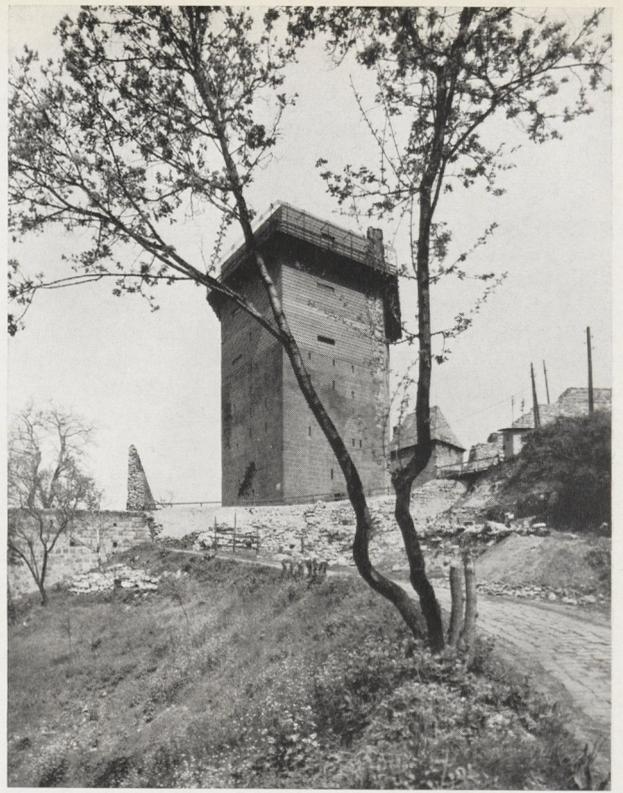
Abb. 16
3. Wiederherstellung des Wohnturmes von Burg Visegrad 1968 durch Arch. J. Sedlmayr

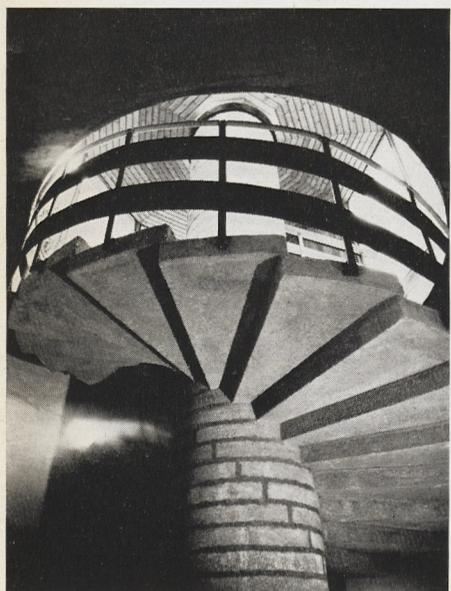
Abb. 17
3. Wiederherstellung des Wohnturmes von Burg Visegrad

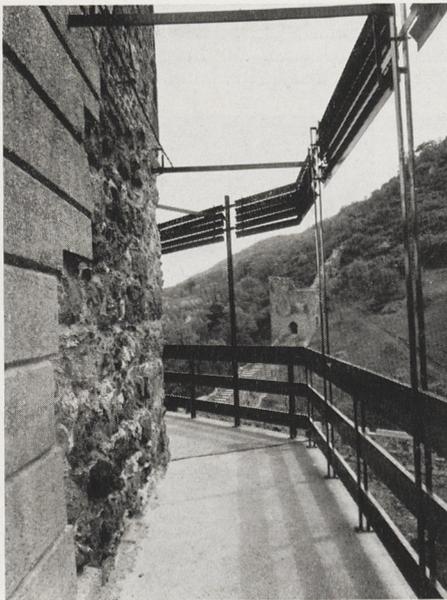
Abb. 18
Wohnturm von Burg Visegrad. Neuer Korridor, vgl. Abb. 12
