Joachim W. Zeune

ARCHÄOLOGISCHE VORUNTERSUCHUNGEN AUF DER MARKSBURG 1986 EIN VORBERICHT

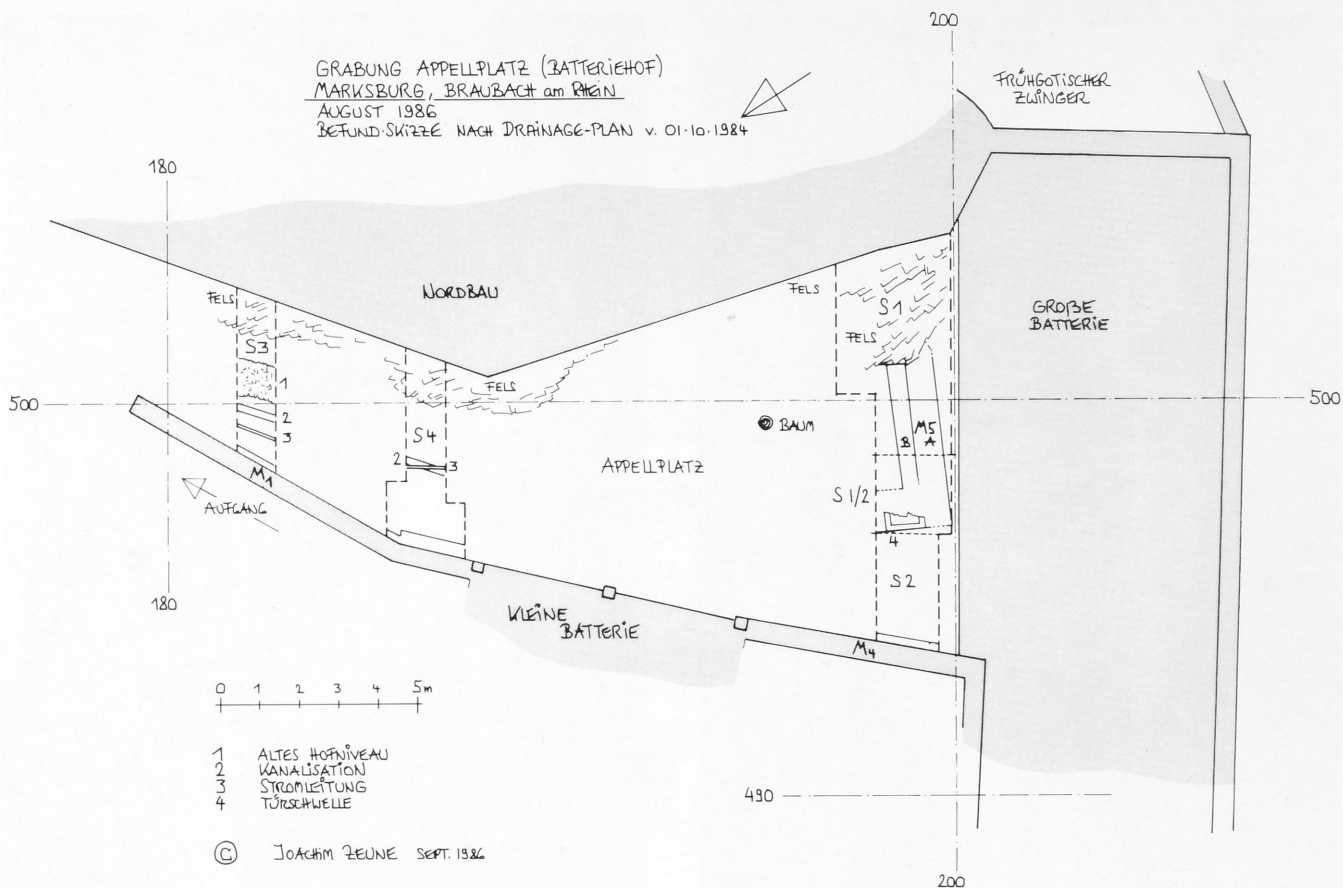
Abb. 1. Grabungsplan Marksburg 1986, Appellplatz.

Vorgesehen waren im Appellplatz zwei zeitlich parallel laufende Schnitte an beiden Hofenden, wobei der Schnitt S3 nahe der Eisernen Pforte entsprechend der Gestalt des Hofes kürzer und schmaler, jener entlang der Großen Batterie breiter und länger ausfiel (S1, S1/2, S2). Bei einem Ortstermin auf der Marksburg am 10. 7. 1986 hatte der Referent für Bauforschung und Mittelalterarchäologie des Landesamtes, Herr Dr. Stanzl, das Stehenlassen eines Kontrollsteges empfohlen; dieser Kontrollsteg wurde S1/2 benannt (siehe hierzu Abb. 1).

Schnitt S4 (4,0 x 4,4 x 1,0 m) fungierte als Ergänzungsschnitt zu S3 und schnitt den Hof zentral direkt neben der Kleinen Batterie (siehe Abb. 1). Das ältere Hofniveau von S3 tauchte hier nicht mehr auf, obwohl sich die Störungen durch Stromkabel und Kanalisation überschneiden. Dafür stieß man im Bereich von M1 dicht unterhalb der heutigen Oberfläche auf den Rest eines alten Estrichs, dessen Position dem älteren Hofniveau aus S3 entspricht. Ansonsten enthielt dieser Schnitt bis hinab zum Naturfels (über 3 m tief bei M1) nur fundarme Auffüllungsschichten aus Steinschutt.

Den interessantesten Befund erbrachten die einander ergänzenden Schnitte S1, S1/2 und S2 entlang der Großen Batterie. S1 (4,0 - 5,0 x 2,0 m) bildete die südliche, S2 (2,7 - 3,0 x 1,5 m) die nördliche Hälfte; zwischen beiden stand der Kontrollsteg S1/2 (2,0 x 2,0 m), der nach Abschluß von S2 abgetragen wurde und der – man muß schon fast sagen „boshafterweise“ – das gesuchte Eck des in S1 freigelegten Gebäudes überdeckte (s. Abb. 1).

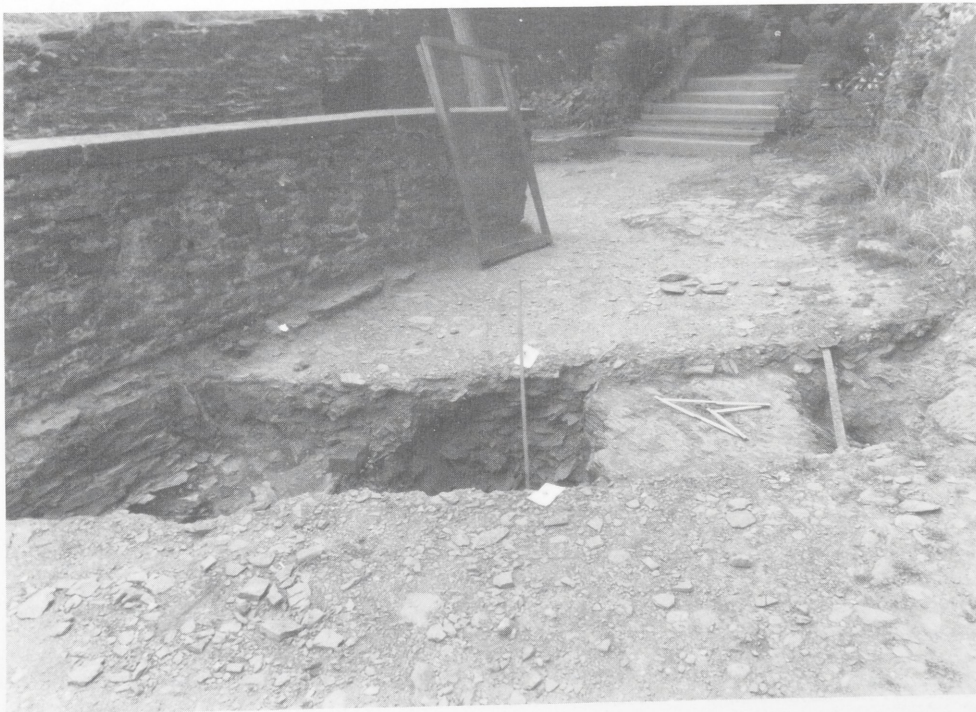
Abb. 3. Grabung Appellplatz, Marksburg 1986. Schnitt 3, Gesamtansicht von Westen (Ostprofil): Links der Mauerabsatz von M1 (Hofmauer), in der Mitte die Störung durch die Kanalisation, rechts das alte Hofniveau (mit Nordpfeil). Foto: Peter Wörndl. (c) Deutsche Burgenvereinigung e.V., Sept. 1986. Film SW1, Foto 11.

Schnitt S3 (3,0 - 3,5 x 1,0 m) konnte schon nach drei Tagen abgeschlossen werden, da zum einen etliche rezente Störungen diesen Schmalbereich des Hofes fast völlig gestört hatten, zum anderen der Naturfels hart unter der heutigen Oberfläche lag. Ein ca. 1 m in den Naturfels eingetieftes Kanalisationsrohr schlug eine 0,6 m breite Bresche, begleitet von darüberliegenden Störungen durch Stromleitung und Blitzableiter (siehe Abb. 1, Befunde Nr. 2 u. 3). Erhalten hatte sich jedoch nur 0,1 m unter der Hofoberfläche ein ca. 0,8 m breites altes Hofniveau, das aus geglättetem, abgeschrotetem Naturfels bestand und Spuren langer Begehung zeigte (Abb. 2; Abb. 1, Befund Nr. 1).

Am nördlichen Schnittende zog der Naturfels 0,5 m unter den heutigen Gehhorizont. Die Hofmauer M1 verstärkte in 0,4 m Tiefe ein 0,1 m breiter Mauerabsatz, der sich auch in den beiden anderen Hofschnitten fortsetzte und mit dem freigelegten Hofniveau in Verbindung stehen sollte.
