GESCHICHTE DER GRAFENBURG, DES SPÄTEREN KURKÖLNISCHEN JAGDSCHLOSSES ZU ARNSBERG

BEDROHTE BURGEN UND SCHLÖSSER IM MOSELRAUM

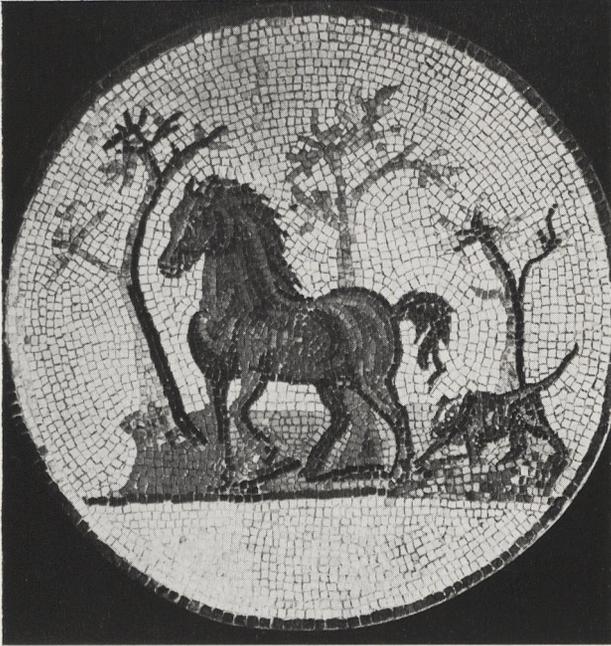
Abb. 11
Teil eines römischen Mosaikfußbodens, Landesmuseum Trier.

TONMOSAIK (Abb. 11) – keramische Plättchen beginnend bei 2×2 cm – ist auch wieder Bestandteil der keramischen Produktion geworden. Die unzähligen Gestaltungsmöglichkeiten, die Vielfalt der nie verblässenden Farben, regen den Bauschaffenden zu immer neuen Variationen an. Wir finden zahlreiche Ateliers für Bildmosaik. Hier werden nach eigenen Entwürfen oder nach Vorlage Ornamente, Wappen, Sonnenuhren oder figurliche Darstellungen zu Bildmosaik zusammengefügt. Auf Böden und an Wänden, an Fassaden und in Hallen sieht man diese bereits vor Jahrtausenden gepflegte Kunst neu erstehen.

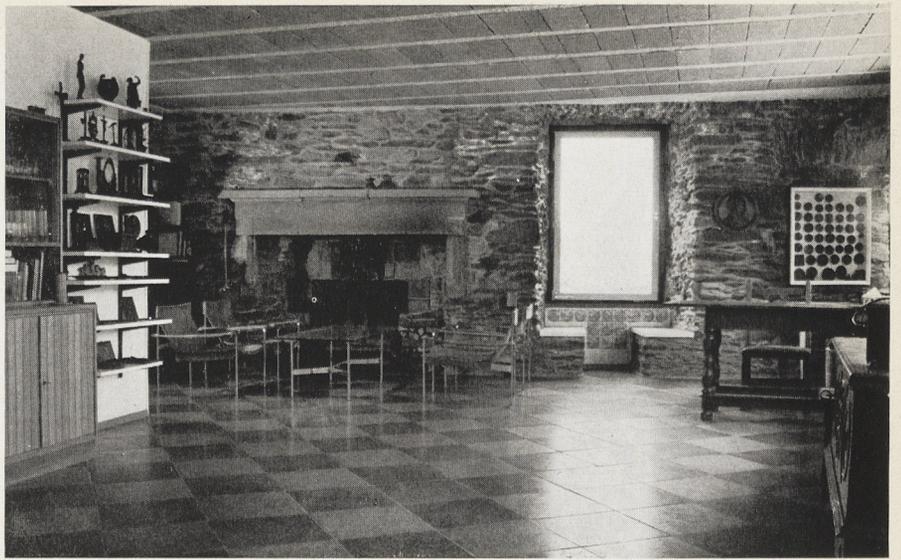
Abb. 9
Ziegelfliesen, 40×40 cm groß, rot und lederfarben, verlegt 1968 auf Burg Grensau/Westerwald. Foto Baumann, Höhr-Grenzhausen.

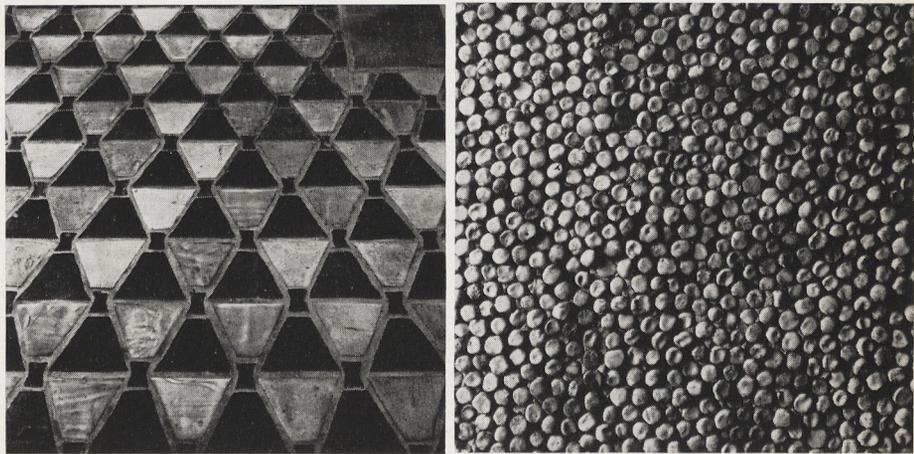
Abb. 10
Handgearbeiteter Belag aus farbig glasierten Ziegelfliesen (rot-gelb-blau) und Ziegelboden aus hochgestellten walzenförmigen kleinen Ziegeln. Töpfermeister Elbinger, Bad Ems.

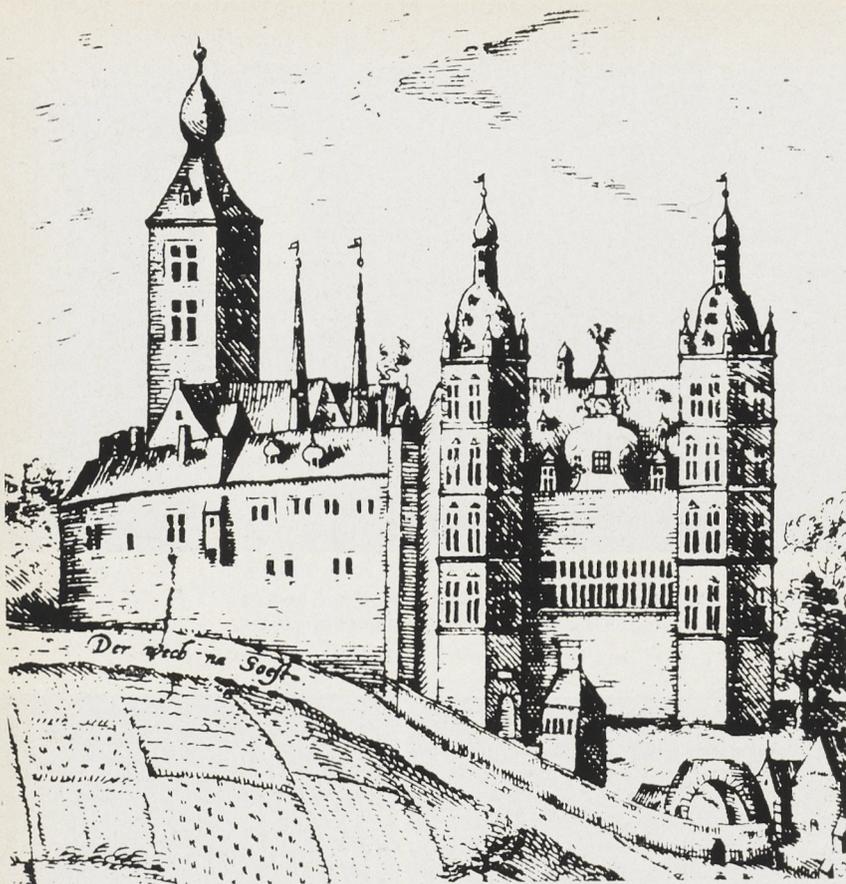
Abb. 1
Salentin-Bau des Arnberger Schlosses, Stich von Braun-Hogenberg um 1570 (Teil einer Stadtansicht). Bild des zumindest in seinem südlichen Teil (Hauptbau) zu einem Renaissanceschloß umgestalteten Bauwerks. Zwischen den beiden Ecktürmen der Mittelbau mit den im Obergeschoß angedeuteten Fenstern des nach S (Stadtseite) gerichteten Prunksaales, darüber der mit Turmuhr und Adler geschmückte zierliche Dachaufbau. Dieser Mittelbau und die Türme sind nach allen Ansichten und Beschreibungen im wesentlichen bis zur Zerstörung des Schlosses erhalten geblieben. Sie wurden dem Zeitgeist entsprechend jeweilig umgestaltet. Die rückwärtigen Bauteile zeigen noch den Burgcharakter, Umfassungsbauwerke, Bergfried (Weißer Turm), Türmchen der Kapelle.

Bis zum Übergang an Kurköln 1368 und noch lange danach ist es zunächst ruhig um die Grafenburg. Erst als Kurfürst Salentin von Isenburg 1575 das Dach und das Holzwerk der Burg bis auf die Grundmauern niederreißen ließ, wird von der UMGESTALTUNG DER LANDESBURG ZU EINEM SCHLOSS durch Baumeister Laurentz von Brachum berichtet. Die Bauarbeiten wurden durch Kurfürst Gebhard Truchseß fortgeführt und es scheint, daß selbst unter den Kurfürsten Ernst und Ferdinand von Bayern noch weitergebaut worden ist. Der SALENTINBAU ist uns in einem Stich von Braun-Hogenberg aus der Bauzeit erhalten (Abb. 1). Diese Westansicht läßt den älteren Schloßteil und, zwischen den beiden Flankentürmen liegend, den Festsaal erkennen. Hinter den Mauern ragen der alte Bergfried und zwei Turmspitzen der Kapelle empor.

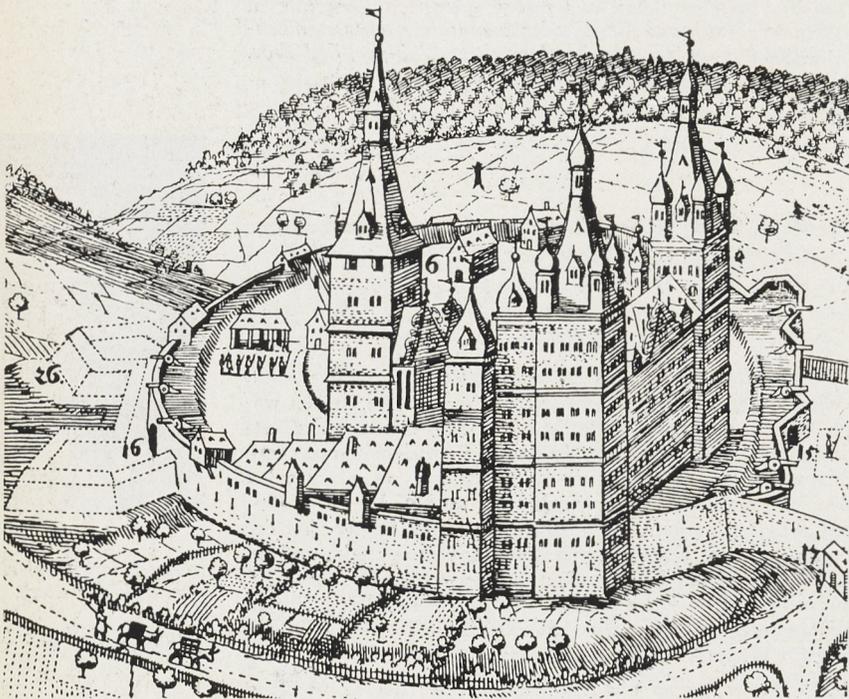
Abb. 2
Max-Heinrich-Bau des Arnberger Schlosses, aus einer Stadtansicht von Eßl 1669. Als Illustration zu einer umfassenden Stadtbeschreibung gedacht, stellt sie das Schloß von W gesehen auf kleiner Fläche zusammengerückt und perspektivisch übertrieben hoch dar. Die gesamte Anlage ist hier im rückwärtigen Teil mit einer Wehrmauer umgeben. Im N und S sind Vorwerke und Batterien vorgelagert, die noch erweitert werden sollten.

Der „MAX-HEINRICH-BAU“, dessen Abbildung (Abb. 2) durch Vergrößerung aus einem Stich von Eßl (Stadtansicht) entnommen wurde, beweist uns, wie weit der Umbau zu einem feingliederten Schloß mit Vorwerken und Batterien, welche man nach Norden zur Erhöhung der Sicherheit zu erweitern beabsichtigte, damals bereits gediehen war. Max Heinrichs Nachfolger, Josef Clemens von Bayern, zeigte offenbar am Arnberger Besitz wenig Interesse. 1685 zerstörte ein Blitzschlag und anschließender Brand den „Weißen Turm“. Noch größeren Schaden verursachte ein Brand am Schloß, der von unachtsamen „eselhütenden Jungen“ 1711 gelegt worden war. Wieder verfiel Arnbergs stolzes Bauwerk mehr und mehr. Schließlich wurden 1725 auch die Hängewerke des großen Saales Opfer einer Feuersbrunst.

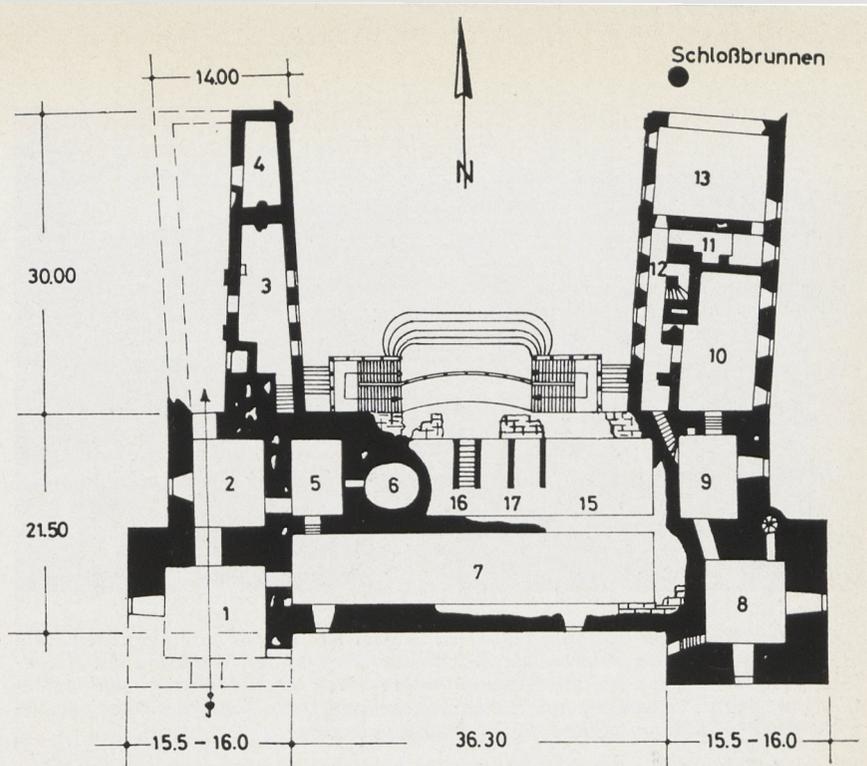
Abb. 3 Grundriß des Barockschlosses (Clemens-August-Bau), Arnsberg. Bild über Anlage, Gestaltung und Maße des 1762 zerstörten letzten Schlosses. Er ist erstellt nach den Ruinenbeständen und den leider nur spärlich vorhandenen schriftlichen Unterlagen.

Erdegeshoß: 8 Ostturm (Wachtstube)
1 Westturm 9/11 Wirtschaftsräume
3/4 Pferdeställe Obergeshoß:
6/7 Eiskeller u. Gewölbe 15 Küche
16/17 Wirtschaftsräume

Leider gibt es außer einer Treppenzeichnung von Schlaun, einigen Handskizzen v. Roidkin und einer Bildzeichnung von Metz, gestochen von Metteli, keinerlei zeichnerische Darstellungen des letzten Schlosses. Vielleicht sind diese Unterlagen der Zerstörung durch Beschuß und anschließenden Brand im Jahre 1762 zum Opfer gefallen. Es wurde versucht, durch Ausschöpfung der zum Teil noch vorhandenen Quellen und an Hand der Ruinenreste die Grundrisse und ungefähren Maße des aufgehenden Mauerwerkes zu ermitteln und ein Modell zu erstellen, das eine Vorstellung dieses Prachtbaues zu vermitteln vermag (Abb. 3, 4, 5, 6).

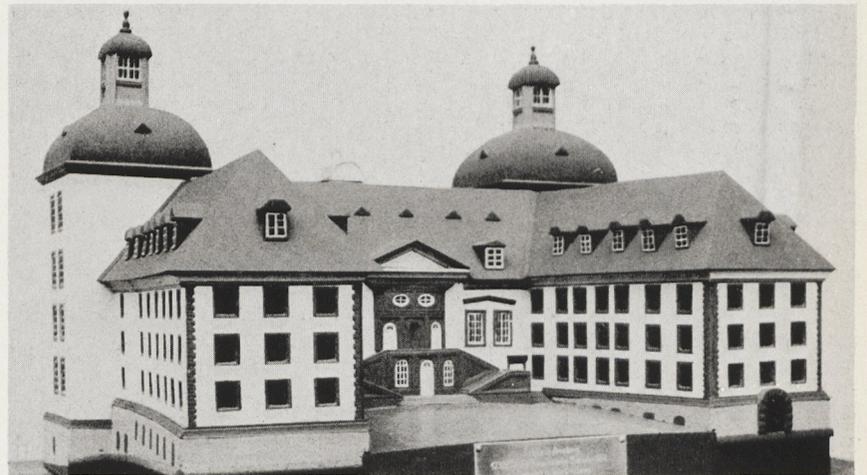
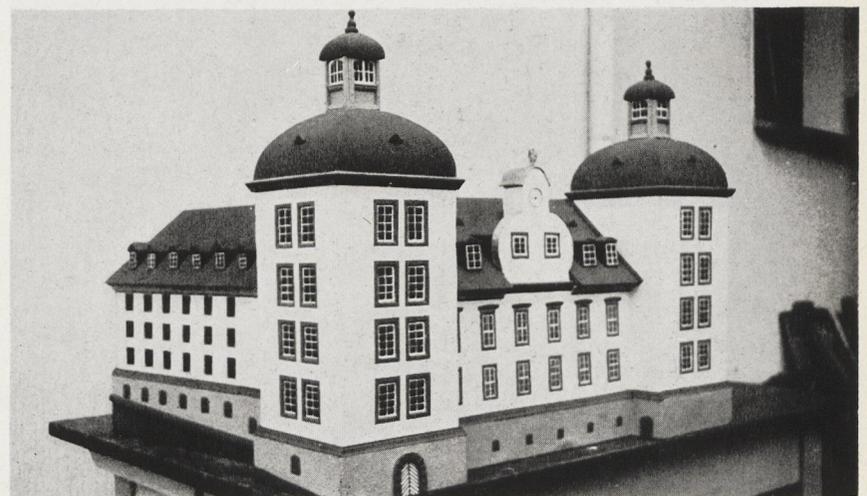
Abb. 4 und 5 Modellansichten 1:100 des Arnsberger Schlosses, hergestellt vom Verfasser, 1968. Dieses Modell wurde der Stadt Arnsberg übergeben und dient u. a. auch als Grundlage bei den Restaurierungsarbeiten an der Ruine.

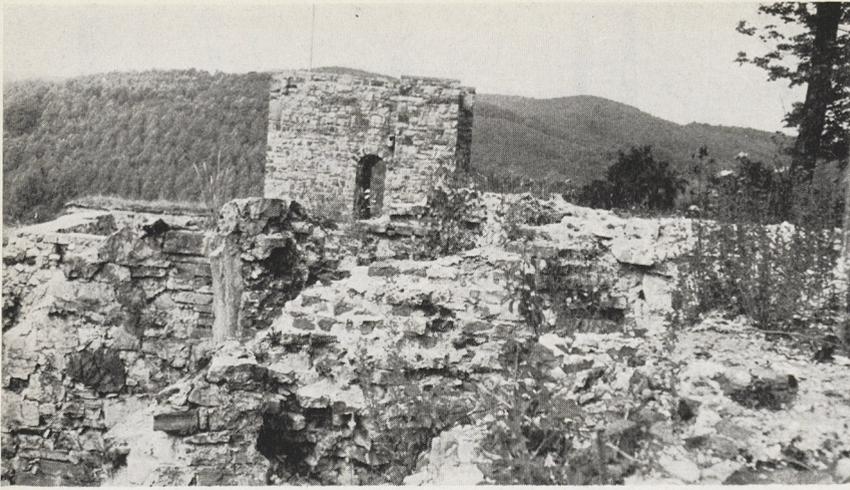
Abb. 6
Ruine des Arnberger Schlosses (1968) zu Beginn der Restaurierungsarbeiten. Bild zeigt das in Bruchstein eingebettete Ziegelmauerwerk an der Nordwand des Hauptbaues, das als Beweis für die Umgestaltungsarbeiten unter Salentin und später Clemens August anzusehen ist. Weitere Ziegelmauerreste fanden sich bei Freileigungsarbeiten auch am Südteil des Ruinenmauerwerkes.

Dabei darf aber nicht übersehen werden, daß *Professor Seibertz* 1844⁶ schreibt: „... und auf den Wunsch unseres damaligen Kronprinzen, des nun regierenden Königs Majestät, die noch sichtbaren Ruinen des Schlosses von Schutt reinigen und durch Bosket-Anlagen verschönern ließ.“ Auch in Hüfers „Chronik der Stadt Arnsberg“ (1820)¹ ist gesagt, daß „die Grundmauern in tiefer Erde noch unberührt liegen, welche dermal auf höchste Anordnung des Kronprinzen von Preußen aufgedeckt, und uns und unseren Nachkommen zum ewigen Andenken sichtbar gemacht worden...“. Das geschah 1819. Über den heutigen Zustand der Ruinen berichten anschaulich die Abbildungen 6, 7 und 8.

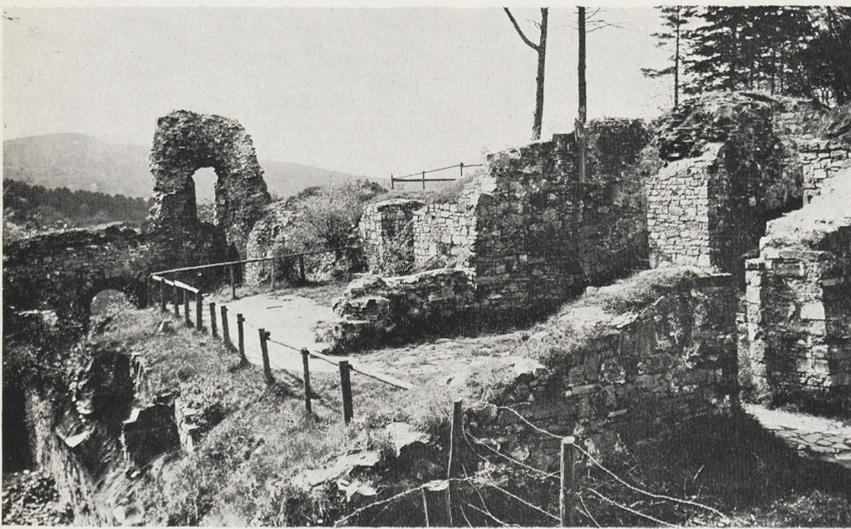
Abb. 7
Schloßruine Arnberg nach den Ausgrabungsarbeiten von 1912/14 bis zur Restaurierung 1966: Überblick über die freigelegten Trümmer des Hauptbaues. Links unten ist das alte Zeughaus (Tonnengewölbehalle) erkennbar (Ziffer 7 im Grundriß). Das massige Gewölbe ist in den vergangenen zwei Jahren wieder völlig geschlossen worden.

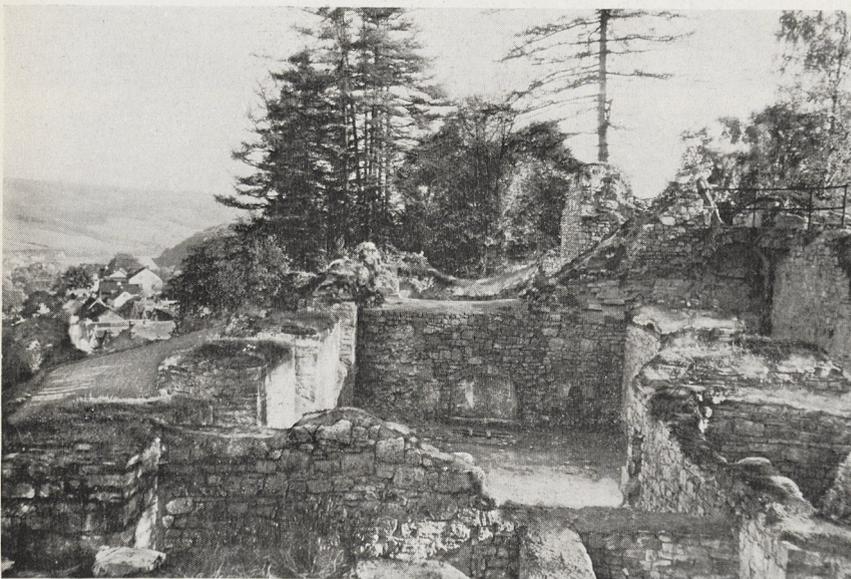
Abb. 8
Schloßruine Arnberg. Blick in den Ostflügel (von N nach S). Bei diesem Ruinenteil waren, da er am besten erhalten blieb, die umfassendsten Feststellungen möglich; hier zeigten sich klar die Veränderungen der verschiedensten Zeitepochen mit ihren Baustilen. Leider wurden die Mauerreste dieses Keller- und Vorratsraumteils größtenteils Opfer der Bomben des Zweiten Weltkrieges.

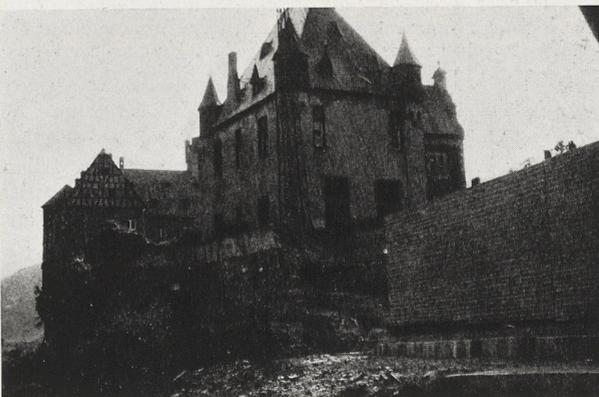
Abb. 2
Burg Gondorf. Die Straße (Betonufermauer) macht vor ihrem Opfer Halt, um sich durch die Burg hindurchzufressen

Zu Gondorf (Kr. Mayen, Abb. 2–5) am Ufer der Mosel steht — bald muß man sagen „stand“ — eine außerordentlich malerische Burg, bis 1820 Sitz derer von der Leyen. Die weitläufige, dem XV. — XVII. Jh. entstammende Anlage wurde bergseitig (Abb. 3) im XIX. Jh. durch die Bahnlinie zerschnitten, wobei einzelne Bauteile ganz oder teilweise abgerissen wurden. Die verbliebene moselseitige Hälfte fällt nun den Vertretern des XX. Jh. zum Opfer: Die Moselstraße ist bis
