## BEDROHTE BURGEN UND SCHLÖSSER IM MOSELRAUM

### ERTRAG EINER MOSELFAHRT

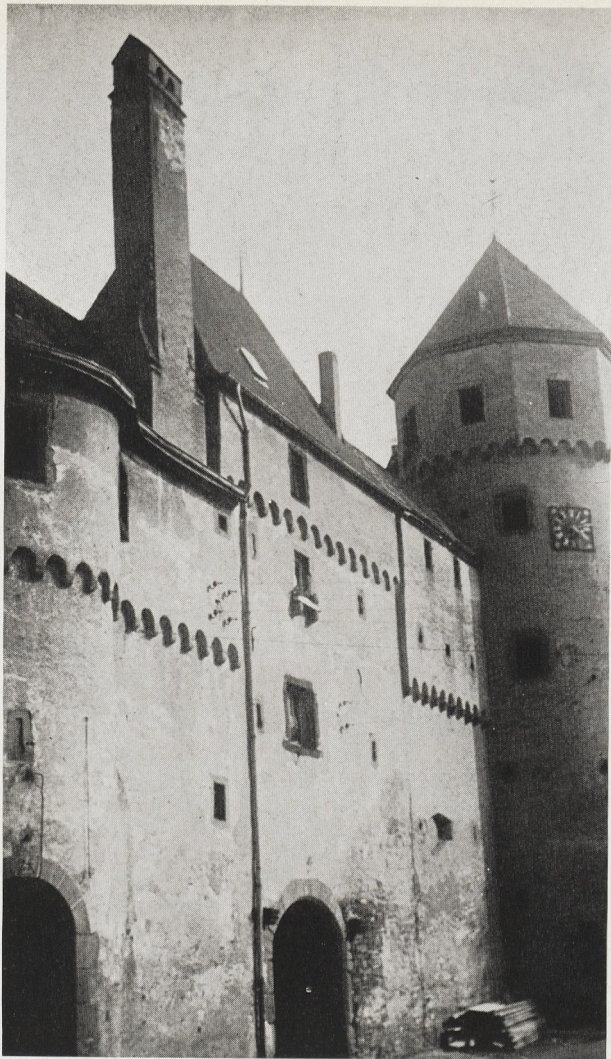
Abb. 3  
Burg Gondorf. Der bergseitige Teil (vgl. B. u. S. 1969 I, S. 28)

Zu Gondorf (Kr. Mayen, Abb. 2–5) am Ufer der Mosel steht — bald muß man sagen „stand“ — eine außerordentlich malerische Burg, bis 1820 Sitz derer von der Leyen. Die weitläufige, dem XV. — XVII. Jh. entstammende Anlage wurde bergseitig (Abb. 3) im XIX. Jh. durch die Bahnlinie zerschnitten, wobei einzelne Bauteile ganz oder teilweise abgerissen wurden. Die verbliebene moselseitige Hälfte fällt nun den Vertretern des XX. Jh. zum Opfer: Die Moselstraße ist bis

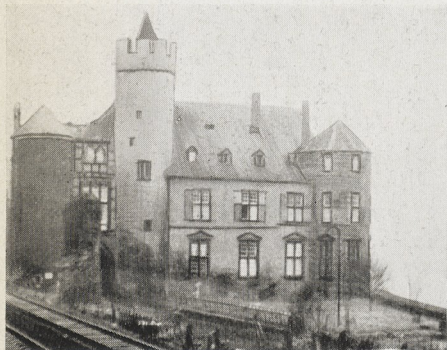
Abb. 4 und 5  
Burg Gondorf. Moselseitiger Teil vor der Zerstörung. Durch den Burghof wird die neue Moselstraße geführt und dabei die östlichen und westlichen Gebäudeflügel durchstoßen – trotz aller technisch fundierten besseren Straßenbauvorschläge des Landeskonservators und des Rheinischen Vereins für Denkmalpflege.

zu den Schloßmauern vorgerückt, bald wird der ganze, bereits verwahrloste Komplex der Straße zum Opfer fallen. Einspruch und Vorschläge des Landeskonservators gegen den Straßenbau scheiterten. Barbarei ist wohl ein sehr milder Ausdruck für diese „Leistung“ unserer Zivilisation, und nur Zorn kann die Trauer über den Anblick überdecken.

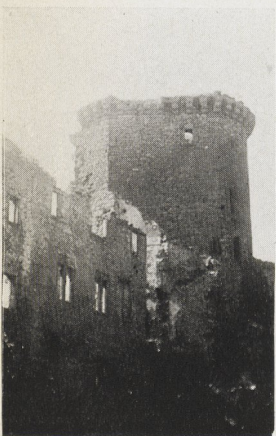
Abb. 6  
Burg Meinsberg  
Bergseite mit Palas

Meinsberg bei Manderern (Moselle; Abb. 1, 6 und 7). Unweit der deutschen Grenze erhebt sich bei Manderern in Lothringen eine Burg, die man nur als gewaltig bezeichnen kann. Was Arnold von Sierck – auf den auch Montclair an der Saar zurückgeht – hier errichten ließ, ist wohl eine der bedeutendsten Festungen des Spätmittelalters: ein quadratisches Kastell, dessen Ecken von vier mächtigen, burggroßen Donjons gebildet werden. Die Bautradition ist ganz

westeuropäisch, nur der zusätzliche gotische Palas (Ruine seit 1945) entspricht mitteleuropäischer Gewohnheit.

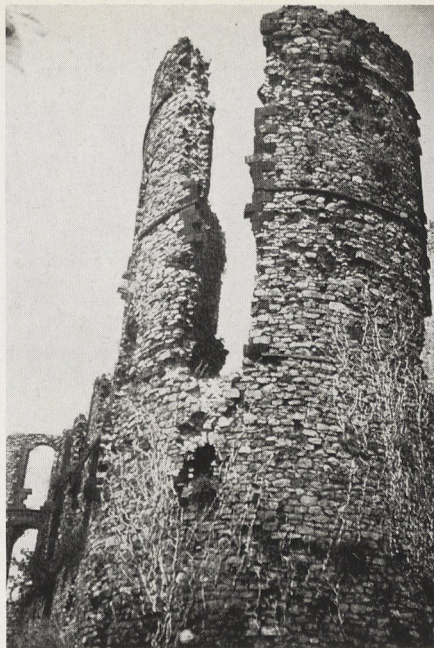
Abb. 8  
Olbrück. Turm des Wohnbaues

Olbrück (Kr. Ahrweiler, Abb. 8). Wie die Reste von Lorenbahnen anzeigen, hat man schon einmal versucht, diese ausgedehnte Anlage freizulegen und zu renovieren. Jetzt scheint man zu warten, bis die aufrechten Teile (Bergfried, Wohnbau, Toranlage etc.) auch noch einstürzen. Die Burg wurde im XII. Jh. von den Grafen von Wied begründet, erfuhr aber im XIV. Jh. unter den Herren von Eich offensichtlich einen außerordentlich umfangreichen Ausbau.

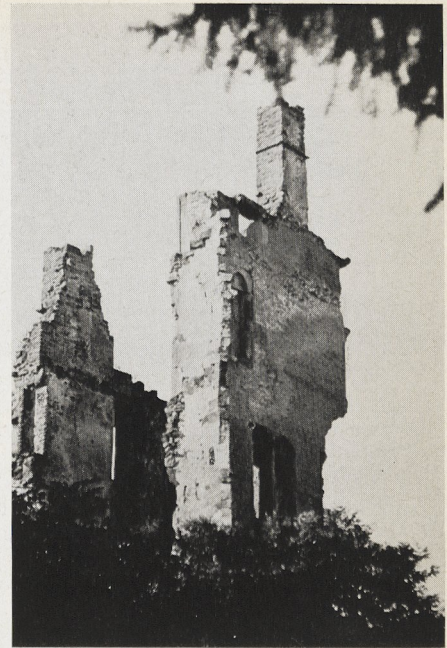
Abb. 9  
Ramstein. Ruine des Donjons

Ramstein (Landkreis Trier, Abb. 9). Die trierische Anlage, malerisch über dem Kylltal gelegen, besteht aus einem elegant durchgebildeten gotischen Donjon. Leider wird die Burg von zwei Gasthäusern zwar als Aushängeschild benutzt, aber nicht gepflegt, so daß der Turm einsturzgefährdet erscheint.

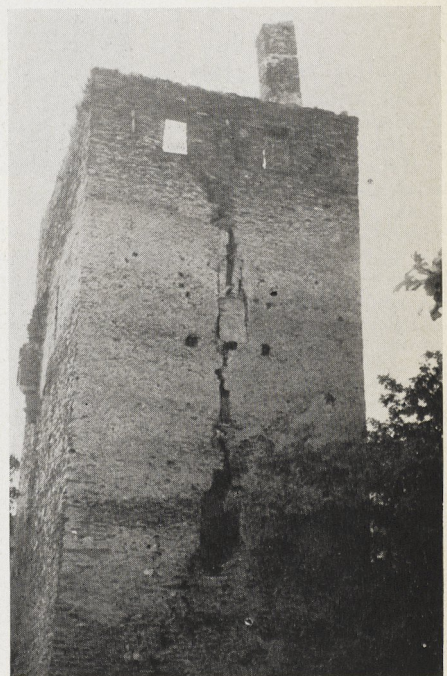
Abb. 11  
Sommerau. Der gefährdete Donjon

Sommerau (Landkreis Trier, Abb. 11 und 12). Die dem XIV. Jh. entstammende trierische Anlage ist nicht nur wegen der reizvollen Lage, sondern auch wegen der erhaltenen Bauteile bemerkenswert. Ein im Erdgeschoß einst zweischiffig gewölbter Donjon steht in Bergfriedfunktion an der Angriffseite, der Wohnbau ist apsidal gegen das Tal vorgeschoben. Besonders der Turm ist stark gefährdet.

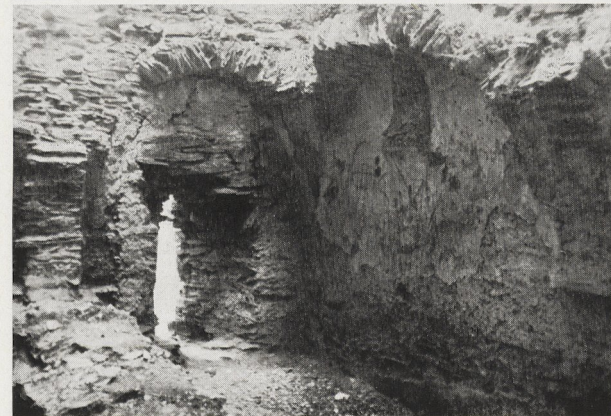
Abb. 12  
Sommerau. Turminneres

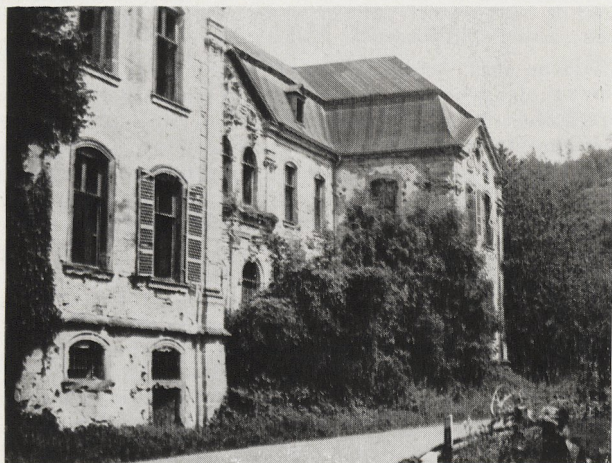
Abb. 13  
Weilerbach. Das Schloß im Schmuck der Notdächer und Splitterlöcher 1969 (!)

Weilerbach (Kr. Bitburg, Abb. 13). Das wunderschöne Barockschloß von Weilerbach (Sommersitz der Echternacher Äbte) ist seit dem Zweiten Weltkrieg Ruine und dürfte bald nicht mehr zu retten sein. Nach 24 Jahren wäre es doch an der Zeit, etwas zu unternehmen! Der Anblick ist in Worten nicht zu beschreiben, das Bild möge sprechen!
