Die Erhaltung und Erforschung der Burgruine der UDA in Oedt Rhld., Kreis Kempen-Krefeld

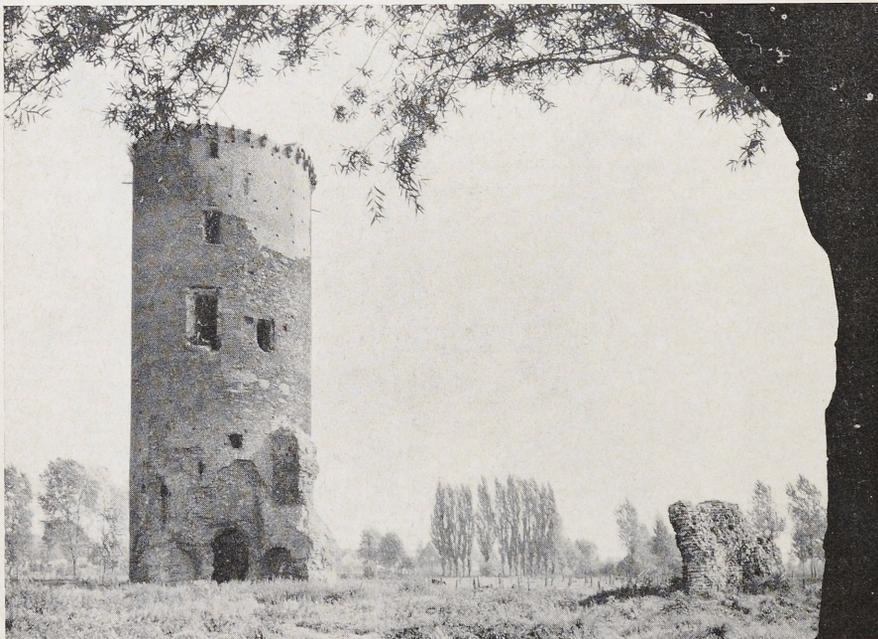
Abb. 2 Burgruine UDA in Oedt/Rhld. Bergfried und Mauerrest nach Beendigung der Restaurierung.

Seit dieser Zeit erinnern nur noch ein 23 Meter hoher Bergfried und ein kleiner, isoliert im Gelände stehender Mauerstumpf an die einstmalige stolze und wuchtige Wasserburg (Bild 2). Alle Versuche der Heimatfreunde, in den verschiedensten Archiven ein Bild oder eine Skizze der unzerstörten Burganlage zu finden, blieben leider bisher erfolglos.

Unter Aufwendung erheblicher Mittel wurden in den Jahren 1956/57 umfangreiche Restaurierungsmaßnahmen am **Bergfried** durchgeführt und damit ein wichtiges historisches Denkmal der deutschen Burgenbaukunst vor dem völligen Verfall geschützt. Zunächst wurden die stark zerstörten Fundamente des mächtigen Mauerwerks ausgebessert und gesichert. Bedeutend schwieriger gestalteten sich die Arbeiten an der Turmkrone. Der ganze Turm mußte zu diesem Zweck eingerüstet werden, um die enormen Witterungsschäden im oberen Teil der Westseite des Turmes beheben zu können. Außerdem wurde der Werksteinkonsolen-Kranz größtenteils erneuert und die wenigen noch verbleibenden Rundbögen, die auf diesen Werksteinkonsolen ruhen, restauriert. Zum Schutze des Turminnen gegen Witterungseinflüsse wurde eine Betondecke mit einem Glassteineinsatz und einer Eisenluke für

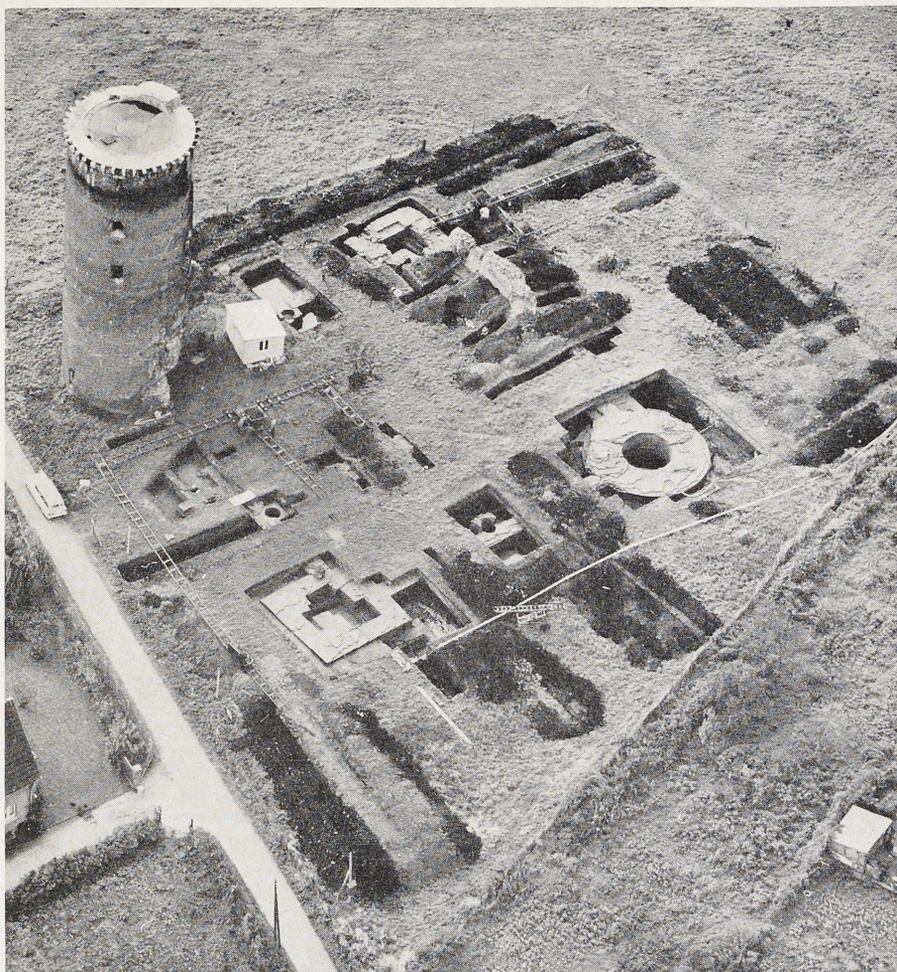
Abb. 3 Burg UDA in Oedt/Rhld. Luftaufnahme von Nord-Osten während der Ausgrabungsarbeiten (freigegeben Reg. Präs. Düsseldorf Nr. 26/683)

Die Burg UDA ist eine quadratische Anlage von 30 m Seitenlänge gewesen. An allen vier Ecken standen mächtige Türme, wobei jeweils zwei eckige zwei runden Türmen diagonal gegenüberstanden. Die Türme sind durch geradlinige Mauerfluchten verbunden gewesen, die rückwärtige, pfeilerartige Verstärkungen besaßen, zwischen denen sich in Mannshöhe Bogengewölbe spannten, die den Wehgang trugen (Bild 3). Diese Details lassen sich an dem erhalten gebliebenen Süd-Ost-Turm deutlich erkennen. In der Mitte des nördlichen, östlichen und südlichen Mauerzuges finden sich eingeschnitten in das Außenmauerwerk und in eines der rückwärtigen Pfeilerfundamente runde Schächte, die durch das gesamte Fundament in die Tiefe reichen und am Grunde offen sind. Ob es sich hierbei um Brunnschächte zur Trinkwasserversorgung handelt, ist noch nicht entschieden. Mit Sicherheit handelt es sich bei dem in der Innenwandung des Nord-West-Turmes senkrecht in die Tiefe führenden

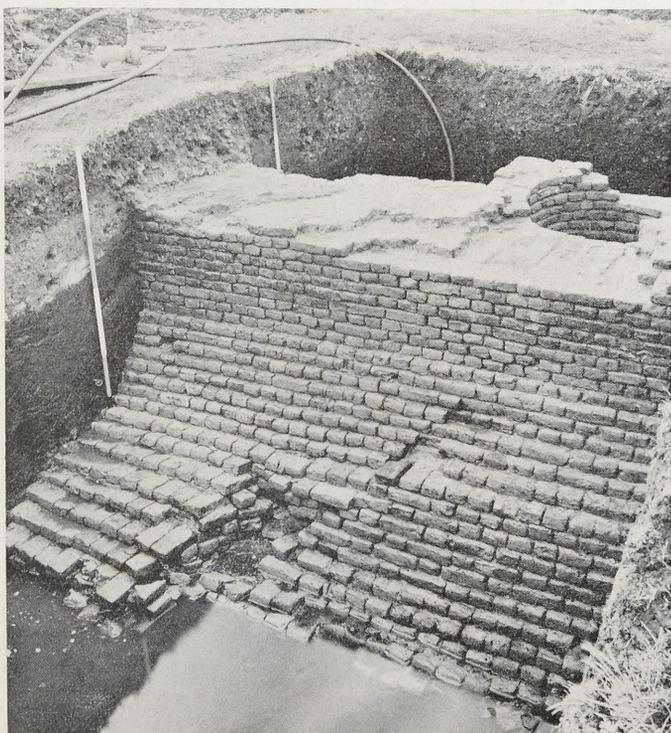
Abb. 4 Abgetreppte Fundamentfüße der südlichen Wehrmauer mit Brunnschacht.

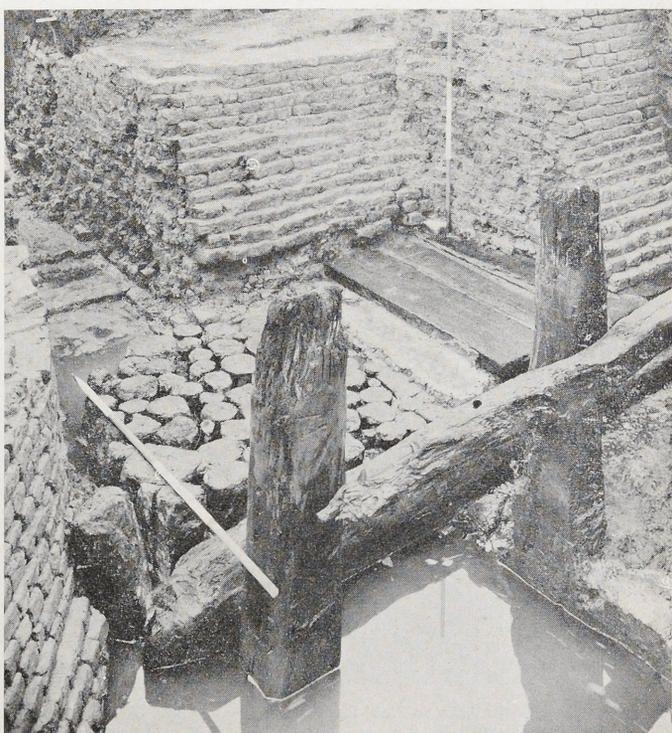
Abb. 5 Fundament aus Holzpfählen unter der westlichen Wehrmauer

Eingehend wurden die **Fundamentierungen im Bruchgelände** untersucht. Dafür boten die vollständig geschleiften Mauern ideale Begingungen. Mit Preßluft-hämmern wurden Teile der Außenmauern und der Türme herausgebrochen. Es zeigte sich, daß die Ziegelfundamente an drei Seiten (Norden, Osten und Süden) direkt auf gewachsenem Torf errichtet worden sind, der auf Fließsand auflag. In der Baugrube waren die oberen Schichten des Torfes bis auf eine 50 cm starke Grundsicht abgetragen worden, die eine Isolation gegen den darunterliegenden Fließsand bildeten. Auf dieser stehengebliebenen Grundsicht aus Torf wurde eine etwa 50 cm starke Lage aus Ziegelschutt aufgetragen, auf der ein etwa 4,50 m breiter Fundamentfuß aufgemauert worden ist (Bild 4). Er stuft sich treppenförmig ab und mißt im aufgehenden Mauerwerk noch etwa 1,40 m. Ganz anders ist die westliche Mauerflucht fundamntiert. Hier ruhen die backsteinernen Fundamentfüße auf Hunderten eingerammter Holzpfähle, die durch mächtige horizontale Balken zu einem festen Rost zusammengehalten werden (Bild 5). Bei der Untersuchung dieser bis zu vier Metern in den Untergrund gerammten Pfähle haben englische Pioniere des in Willich stationierten 40. Advanced Engineer Stores Regiment mit schwerem Hebezeug wertvolle Hilfe geleistet (siehe „The Sapper“, London, June 1962, Seite 25 „Engineers aid German archaeologists“).

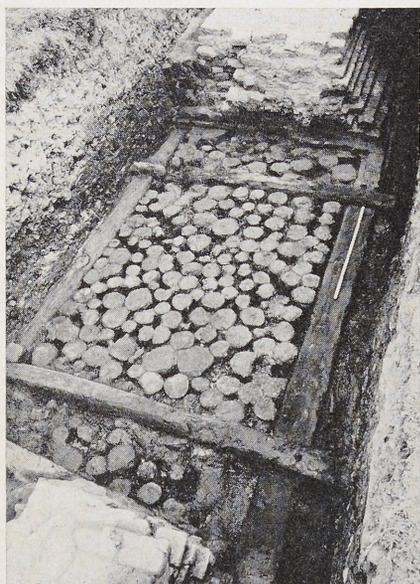
Abb. 6 Freigelegtes Rahmen-Pfahl-Fundament unter ausgebrochenem Innenmauerwerk.

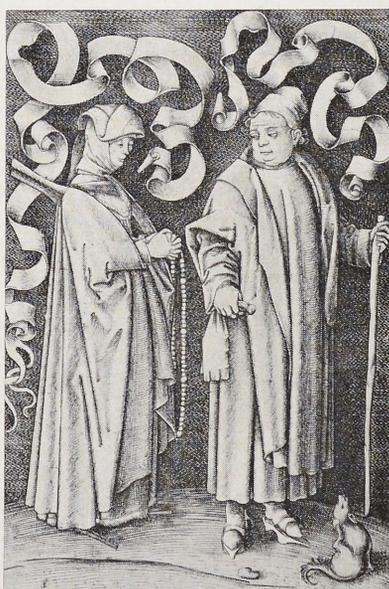
Abb. 8 Kupferstich von Israel von Meckenem (1430—1503), Bocholt „Kirchgänger“. Die rechte Person trägt einen Holzschuh, wie er an der Burg UDA gefunden wurde.

Von besonderem Wert sind gefundene **hölzerne Gebrauchsgegenstände**, wie sie bisher im Rheinland noch nicht ausgegraben wurden: wundervoll gedrechselte Schalen, Teller und Dosen aus Erlen, Pappel, Birn- und Kirschholz. Ganz außergewöhnlich war der Fund eines Holzschuhes, wie er im Mittelalter getragen wurde (Bild 7 und 8). Der Schuh, eine sogenannte „Trippel“, hat zwei Längsstege, die wie die Spitze durch Nägel gegen allzu schnellen Verschleiß geschützt sind. Gehalten wurden die Trippeln durch Lederriemen. Lederreste und Nägel sind bei dem UDA-Fund noch zu sehen. Solche Schuhe wurden allerdings nicht im Hause, sondern nur draußen getragen, um die empfindlichen Stoffschuhe zu schonen, mit denen man sich auch gar nicht auf die steinigten und holperigen Straßen und Wege hinauswagen konnte. Neben dem Holzschuh wurde auch ein zierlich schmaler Lederschuh geborgen.

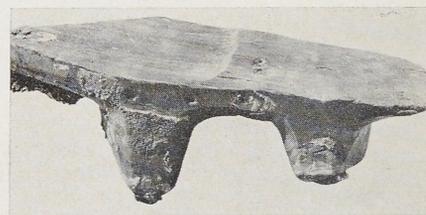
Abb. 7 Holzschuh
