Berichte zur Denkmalpflege

Hängegerüst

Das **Einrücken hoher Gebäude** und besonders das Einrücken von Türmen oder Burgen auf Felsen zur Durchführung von Ausbesserungs- oder Ausbauarbeiten erfordert oft unmöglich hohe Aufwendungen.

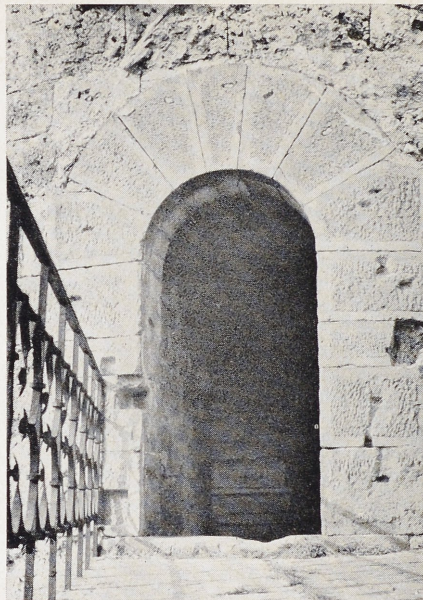
Abb. 8a Krautheim,

Eingang zum Bergfried

Bilder des alten Bestandes sind nicht vorhanden. Aus den örtlichen Gegebenheiten wurde, nachdem die zunächst geplante und häufig feststellbare halbkreisförmige Überdeckung (Bild 8a—8c) in die Leibungsreste sich einfügen ließ, eine einfache unprofilierte Bekleidung nach anliegender Zeichnung (Bild 9) entwickelt, Türöffnung 84 x 166 cm.

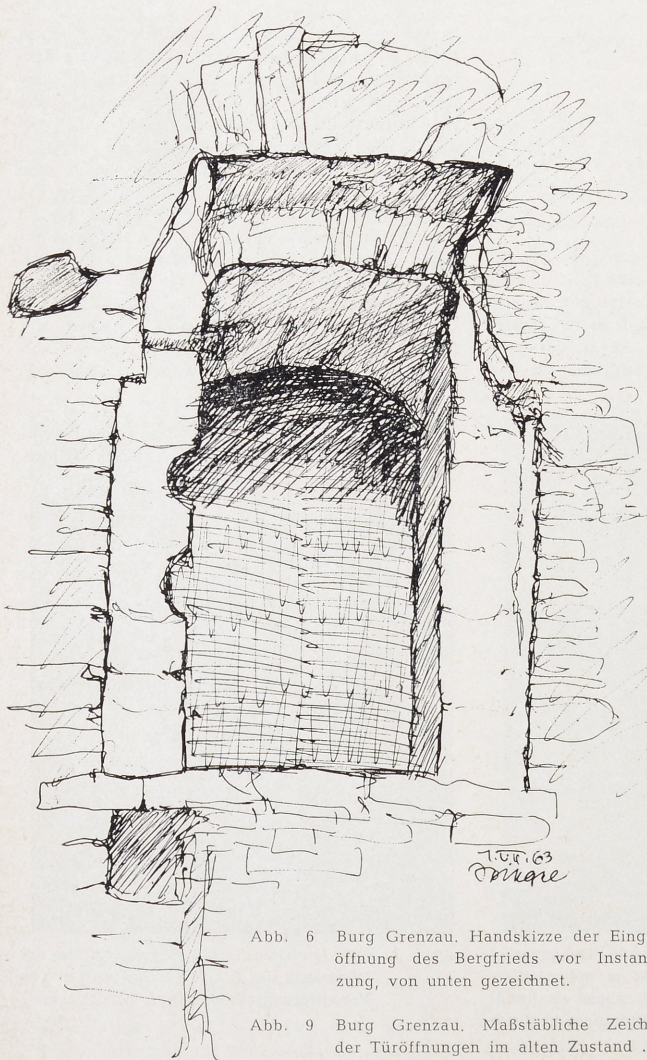
Die Türumrahmung des in 9 m über dem Burghof angelegten Zuganges war ausgebrochen worden; die Leibungen zeigten seitlich und im Sturz glatte saubere Flächen, die beweisen, daß früher hier ein Hausteingewinde eingesetzt gewesen war (Bild 6). Der Bruchstein-Entlastungsbogen ist noch vorhanden die Leibung darunter war ebenfalls glatt und seitlich (A) schräg anlaufend; der obere Teil der seitlichen Öffnungsbegrenzung verlief im horizontal liegenden Bruchsteinmauerwerk schräg nach außen und zeigte an der Innenseite ebenfalls die glatten Bettungsflächen für Hausteine.

Abb. 6 Burg Grenzau. Handskizze der Eingangsöffnung des Bergfrieds vor Instandsetzung, von unten gezeichnet.

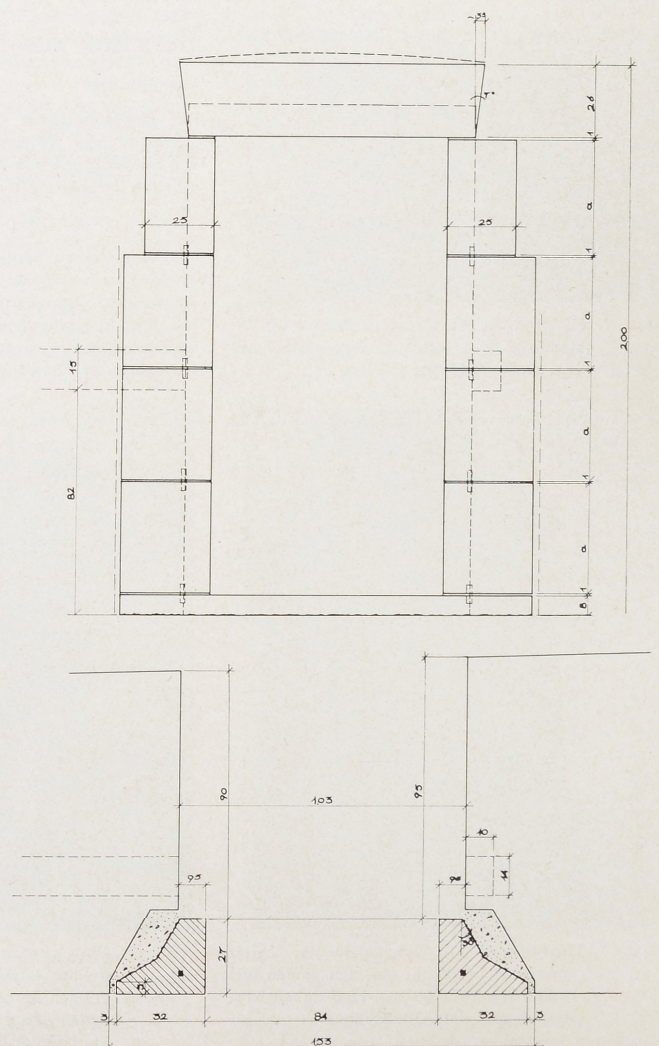
Abb. 9 Burg Grenzau. Maßstäbliche Zeichnung der Türöffnungen im alten Zustand.
