Theo Jung

Die Neuerburg

Bauzustand 1945:

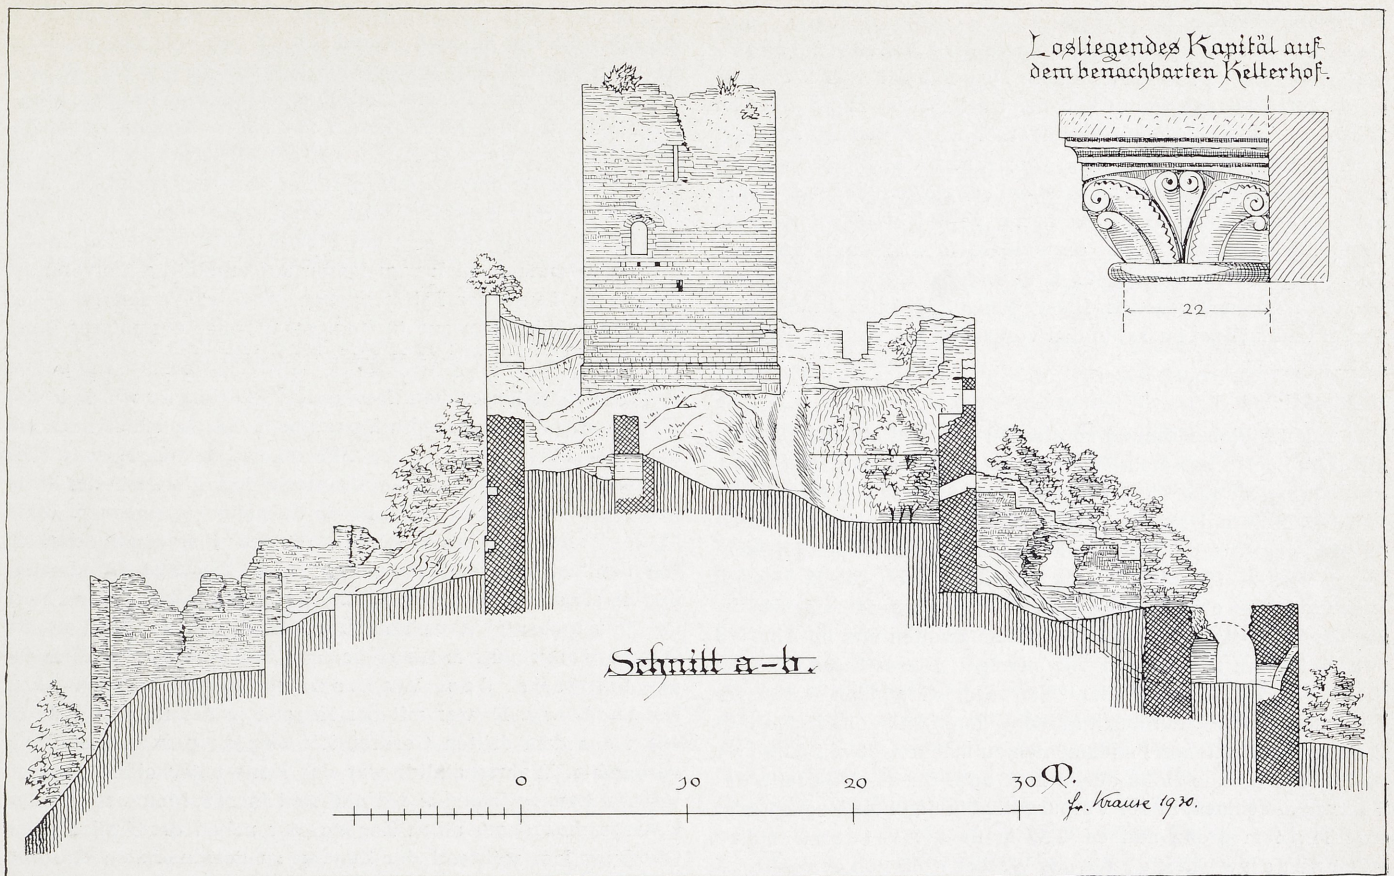
Abb. 4 Neuerburg am Fockenbach/Westerwald. Querschnitt durch die Kernburg. Aufnahme 1930.

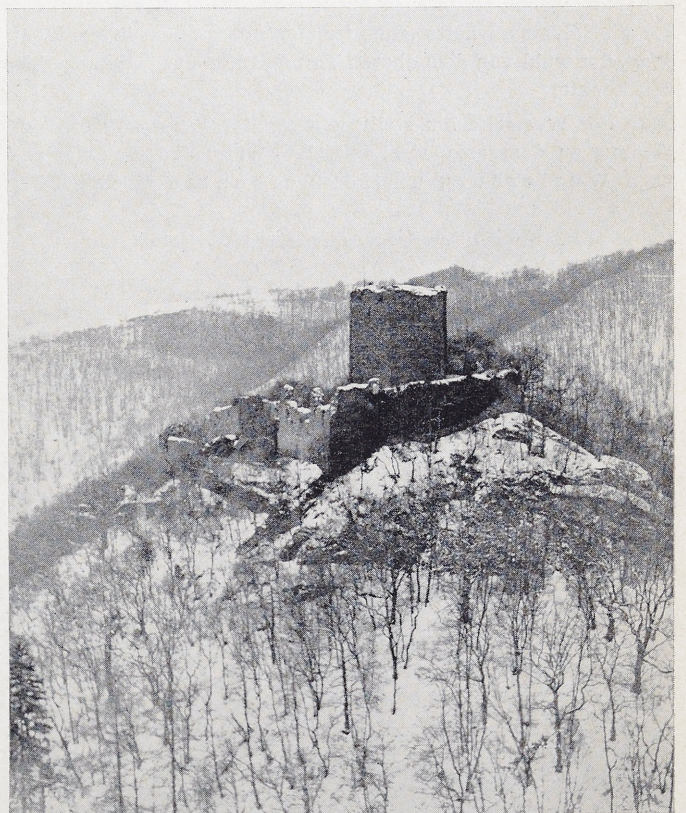
Abb. 5 Burgruine Neuerburg vor der Abdeckung des Bergfrieds, 1964

1945 nahmen die aus Richtung Linz kommenden Amerikaner die Ruine unter Beschuß. Das Burggelände erhielt etwa sechzig Granattreffer. In der Kernburg wurde nach Westen hin der zum Teil erhaltene Wehgang abgeschossen. Der Bergfried erhielt etwa zwanzig Treffer auf die Mauerkrone und die Westseite. Ein Blindgänger durchschlug ein zugemauertes Fenster und blieb im Innern liegen. Die Ost- und Südwand des Kernburgberings wurden bis auf das Schuttniveau zerstört.

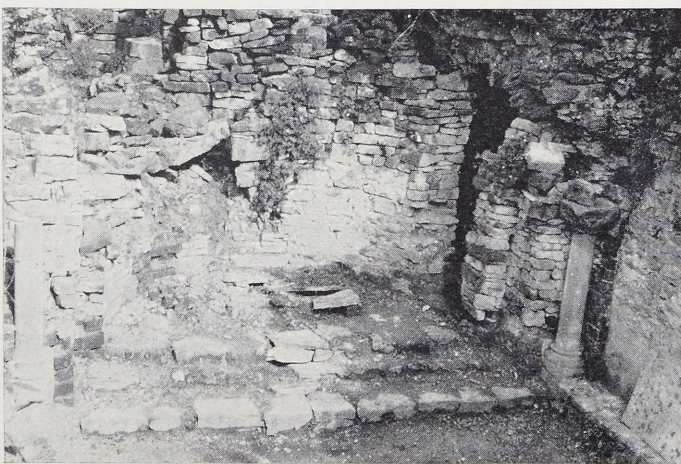
Abb. 13 Burgruine Neuerburg, Kapelle kurz nach der Freilegung. 1964

Fast die gleiche Menge Schutt wurde an der Südseite des Turmes entfernt. Dabei wurden der gotische Plattengang und die Nordwand des Palas freigelegt. Nach Beseitigung der Bäume und des Buschwerkes wurde von Westen her der ganze Palas freigelegt. Durch eine Probegrabung wurde die nach Osten orientierte Kapelle an der Nordseite der Ringmauer links neben dem oberen Tor gefunden. Nachdem der Schutt entfernt worden war, wurde neben der Kapelle die noch überwölbte Sakristei freigelegt sowie ein urkundlich schon im Jahre 1261 genannter Treppegang, der in einem Doppelwinkel in das unterhalb der Kapelle gelegene Haus führte und von einer überdeckten Wendeltreppe unterbrochen wurde. Schließlich wurden zwischen Kapelle und Turm das Backhaus und die Schmiede gefunden. Back- und Schmiedeofen waren noch erhalten und lagen ebenfalls 2–3 m unter Schutt, Bäumen und Dornengebüsch.

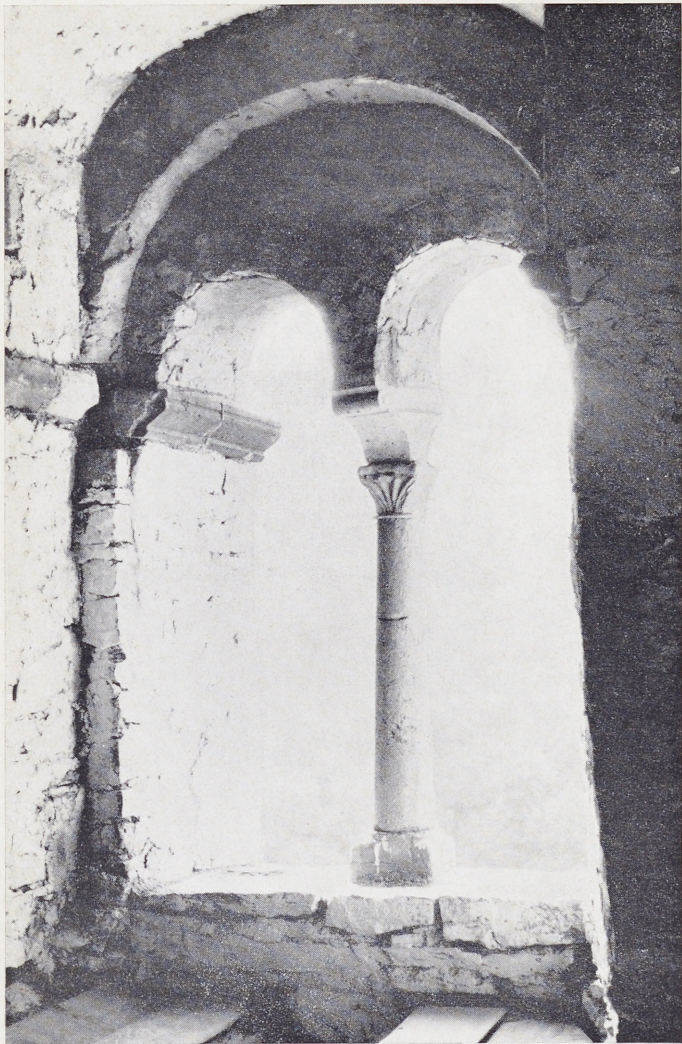
Abb. 14 **Burgruine Neuerburg**, linkes Saalfenster nach der Wiederherstellung 1965

Die 1945 zerschossenen Mauern an der Ost- und Südseite des Palas wurden bis zur Höhe vor der Zerstörung hochgemauert. Die Fenster wurden mit den wiedergefundenen Basen, Kämpfern und Kapitälern wiederhergestellt. Die Mauerkrone wurde, nach außen nicht sichtbar, mit Beton und Eisen verstärkt.

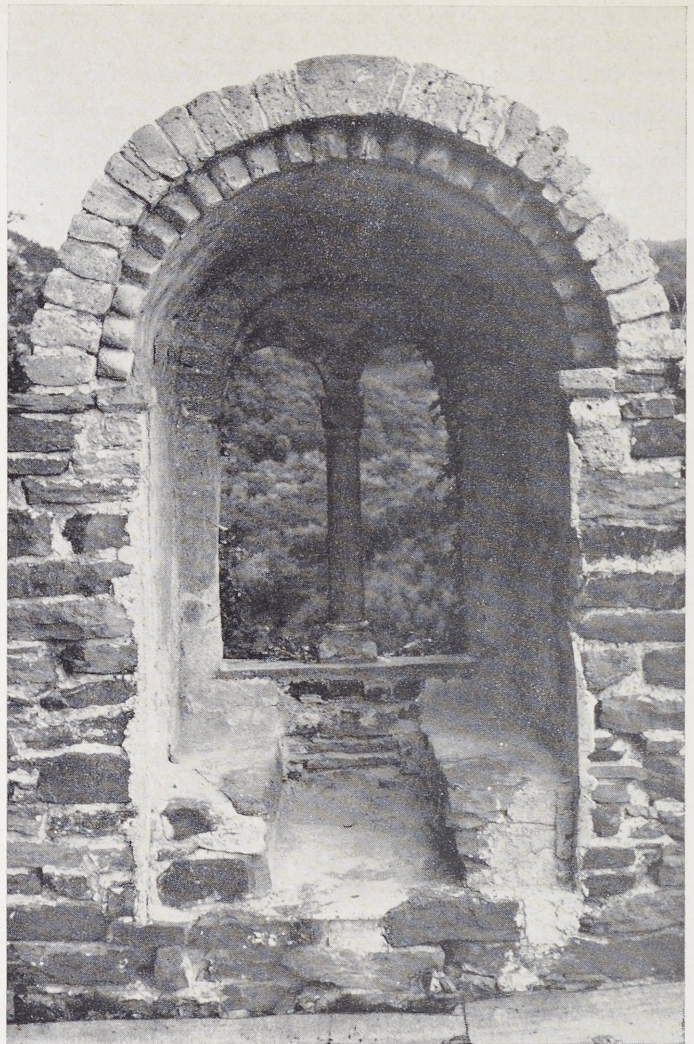
Abb. 16 **Burgruine Neuerburg**, Fenster des Sommer-Saales nach der Wiederherstellung 1965.

Deutliche Farbreste konnte man auch an den Fensterbögen, Hohlkehlen, Wülsten und Sims erkennen, und zwar im Bogen der östlichen Tür im Rittersaal ziegelrot, weiß und gelb. An einem Fensterbogen des Sommersaals, der nach innen in die darunter liegende Kemenate gestürzt war und zum größten Teil noch in situ lag, wurden rote, weiße, gelbe und grüne Farbreste festgestellt.
